# **SYNDICAT MIXTE DES TERRITOIRES DE CHALARONNE**

## **Etude éco-géomorphologique de la Chalaronne et de ses principaux affluents**

Rapport de phases 1 et 2

**Etude éco-géomorphologique de la Chalaronne et de ses principaux affluents (Relevant et Moignans) de l'Avanon, de la Calonne, et de la Petite Calonne**

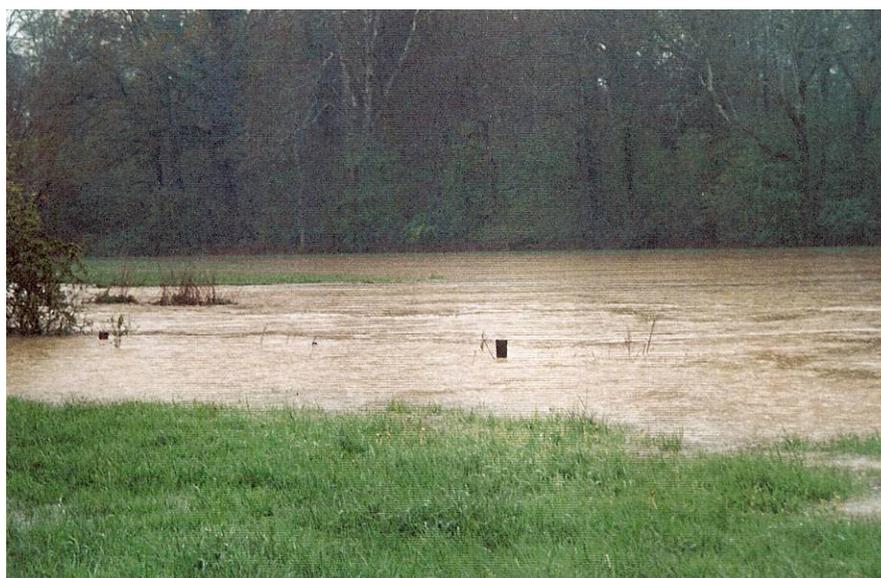
Plusieurs prairies ont également été partiellement inondées en aval de Villars lors de cette dernière crue.

**Figure 3 : prairies inondées en aval de Villars le 17 Avril 2005**

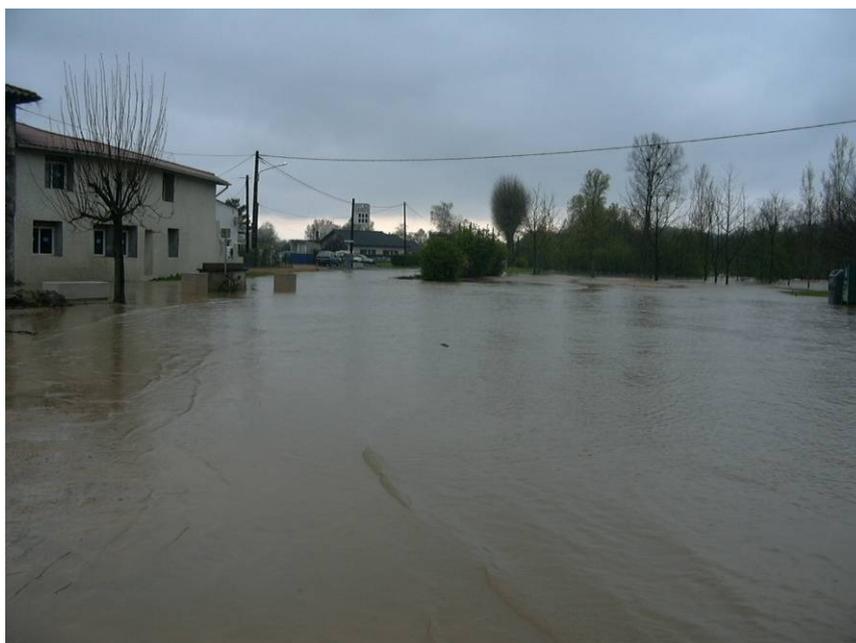
A **Saint Etienne sur Chalaronne**, le parc municipal a été en grande partie inondé ainsi que la place de l'abbé Gay. La RD 75 a été coupée par les flots. Une maison située Allée du Parc ainsi que le moulin des Tourterelles ont été inondés sur des hauteurs d'eau importantes.

**Figure 4 : place de l'Abbé Gay à Saint Etienne sur Chalaronne le 17 Avril 2005**

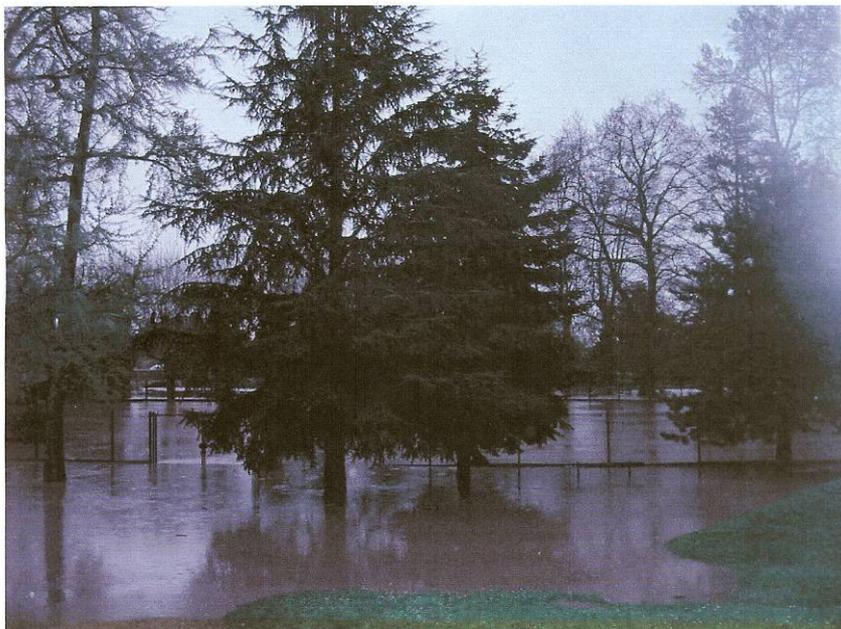
A **Thoissey**, le parc est situé en zone inondable de la crue de 2005, il y avait environ un mètre d'eau à l'emplacement des parcs à animaux. Ces débordements ont occasionné de nombreux désordres dans le parc (arrachement de haies, dépôts de la végétation transportée par la Chalaronne...).

**Figure 5 : Parc de Thoissey le 17avril 2005**

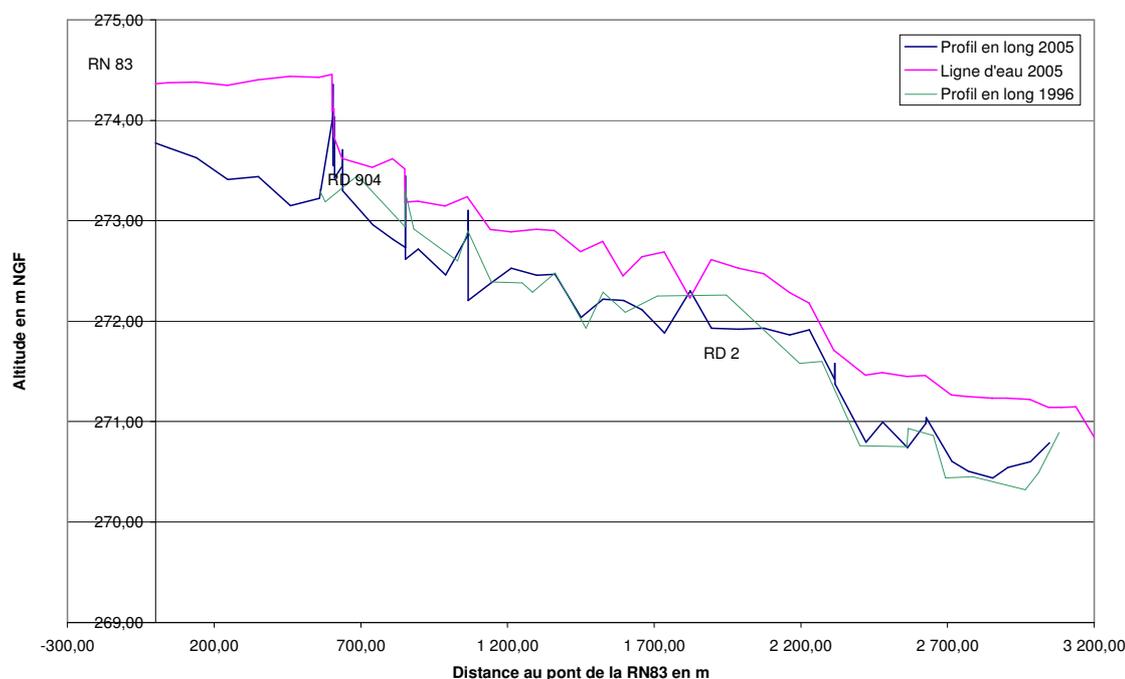
Globalement, le niveau moyen du profil en long est plutôt orienté à la baisse notamment à l'aval du pont de la RD 904 et au droit du pont de la RD 2. L'incision n'est pas naturelle et provient du curage de la Chalaronne effectué en mars 2002 (2200 m<sup>3</sup> curés). Sur les autres secteurs, le profil en long est plutôt stable.

**Figure 7 : Profil en long de la Chalaronne dans la traversée de Villars les Dombes**

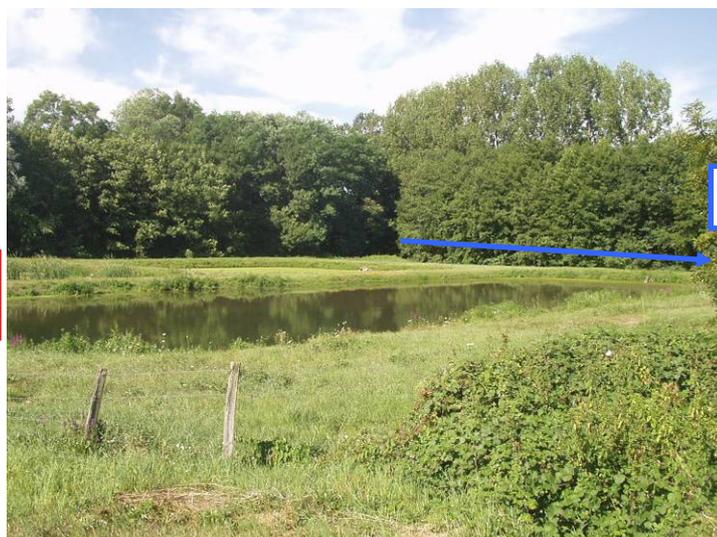
Le lagunage communal de la chapelle du Châtelard représente le principal point noir de la commune sur le territoire traversé par la Chalaronne. Le lagunage, bien que perché au niveau des plus hautes eaux observées par les « anciens » du village, se trouve en zone inondable en rive droite de la Chalaronne.

Lagunage communal  
inondé

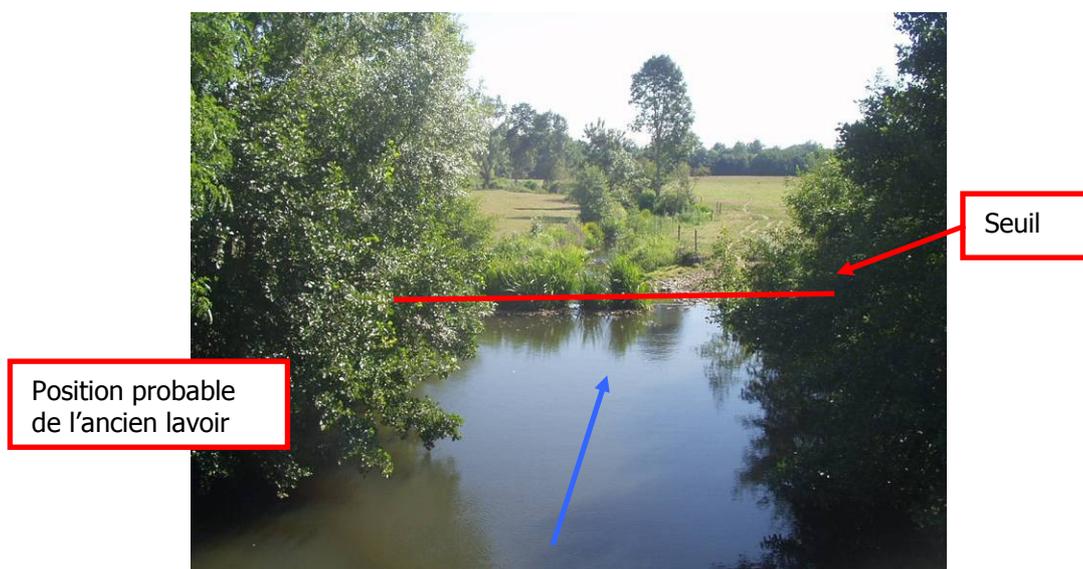
Le niveau d'eau est contrôlé en aval par un petit seuil qui servait autrefois à conserver une lame d'eau suffisante pour permettre une bonne fonctionnalité d'un lavoir (datant d'environ après la seconde guerre mondiale) situé entre le seuil et le pont. L'ouvrage est présenté sur la photo suivante :

L'inondation de ce lagunage engendre selon la commune une pollution de la rivière et des problèmes piscicoles car des poissons restent piégés dans les trois bassins.

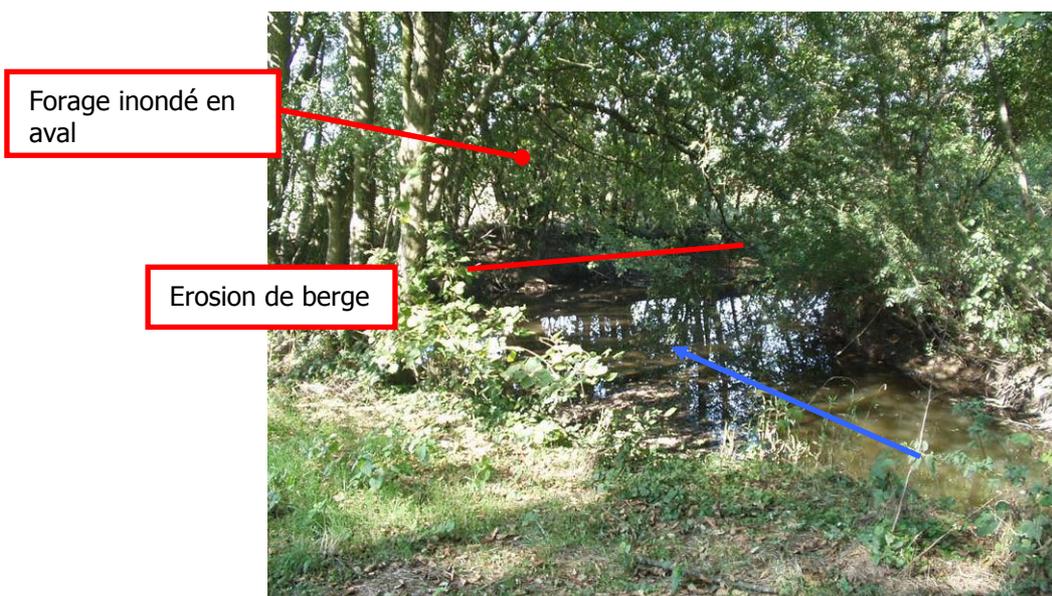
Ce même secteur est également concerné par un problème d'érosion. La commune redoute une érosion plus importante de la Chalaronne qui viendrait déstabiliser le nouveau forage voire recouper le méandre actuel.

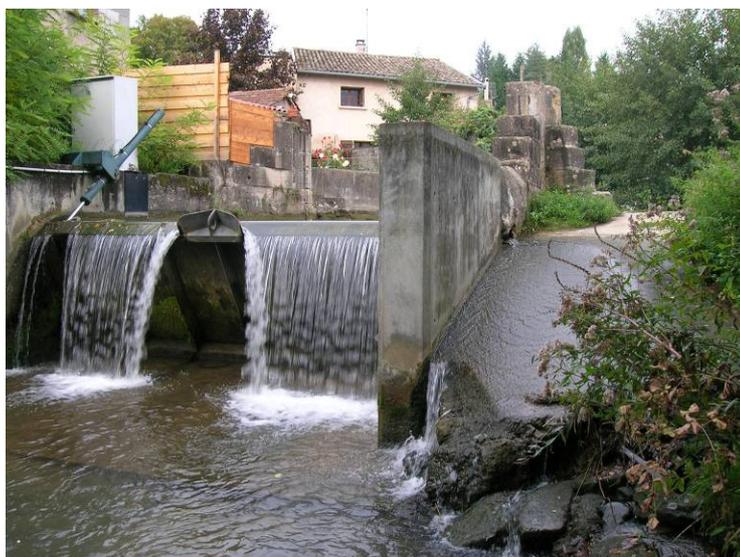
Le seul problème inondation par la Calonne a été observé lors de la crue de 1983, où des embâcles étaient venus boucher le pont dans le village et favoriser ainsi des débordements et des inondations au centre du bourg. Suite à cette crue, le problème a été, semble-t-il, résolu par la réalisation d'une pelle électrique en amont du bourg que la commune régle en fonction des niveaux d'eau.

*Guereins : pelle électrique régulant les niveaux d'eau dans la Calonne*

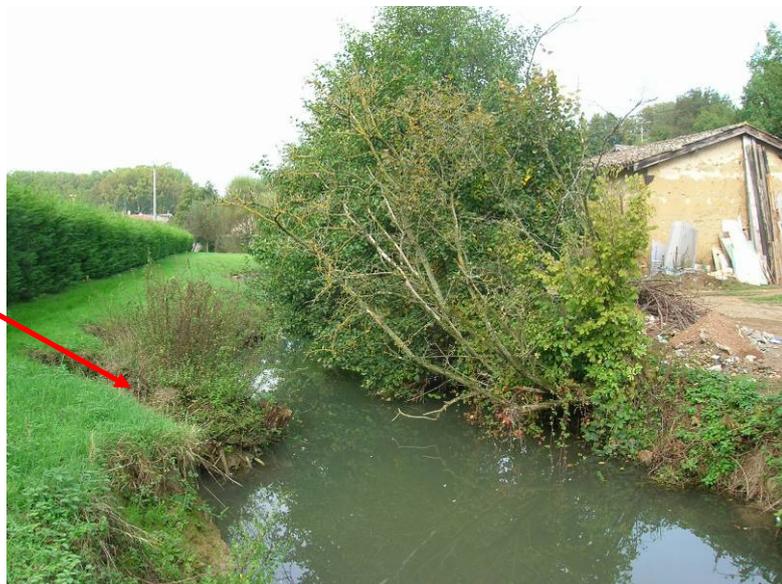
Erosion de  
berge en rive  
gauche

Guereins : érosion de berge en bordure du stade

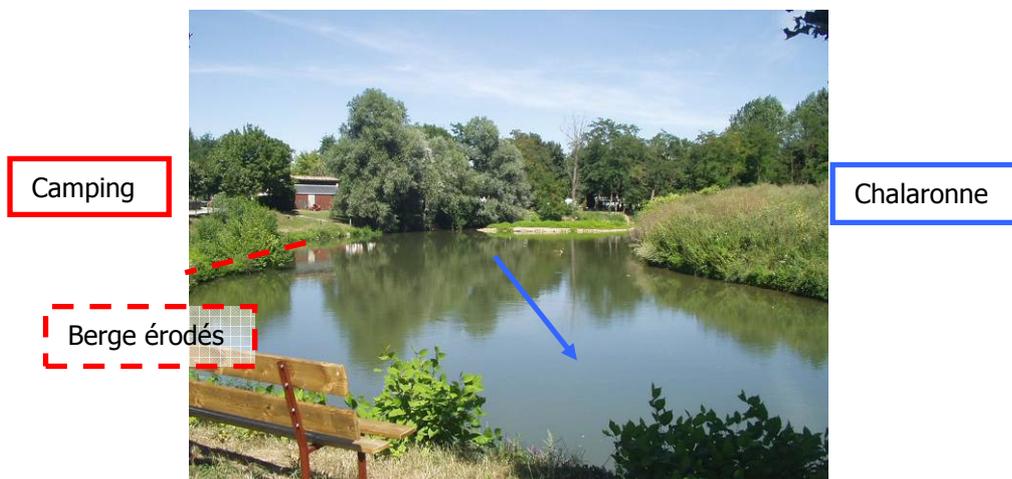
En rive droite de la Chalaronne à hauteur du camping dans l'extrados d'un méandre, la rivière érode la berge et progresse vers le camping. De plus, cette instabilité ne crée pas des conditions favorables pour la pratique de la pêche. La commune a déjà réfléchi à un projet de protection de berge (mise en place de caissons végétalisés en rive droite et réduction de la largeur du lit). La faisabilité de ce projet est à valider.

Le barrage en aval n'a pas d'utilité outre le fait de permettre la conservation d'une lame d'eau au droit du camping. Pendant la crue de 2005, le barrage a été complètement submergé.

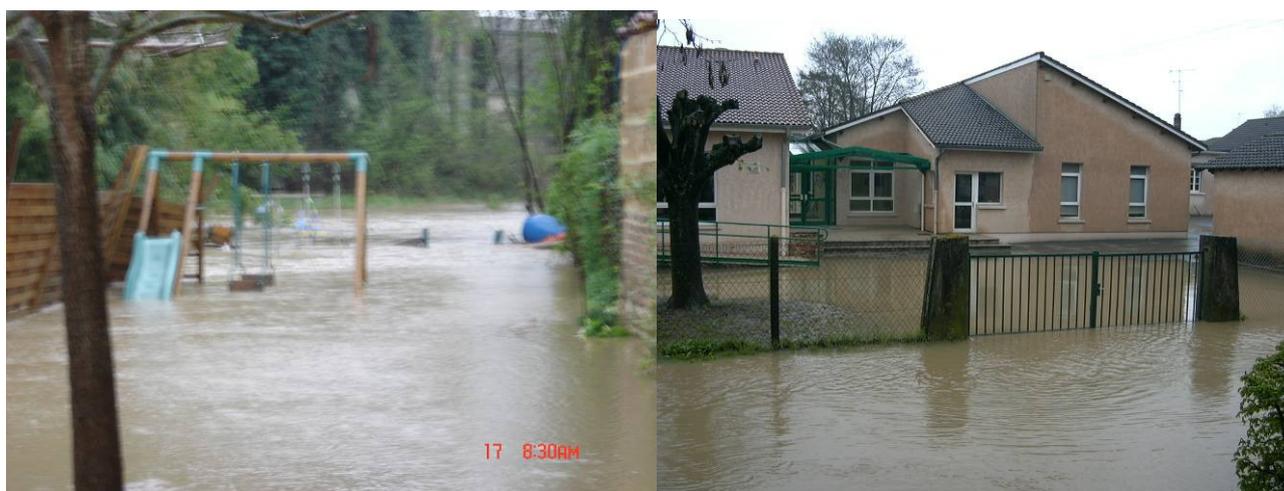
Quelques habitations, en amont de la RD 75b en rive droite, ont été inondés lors de la crue de 2005. Par ailleurs, l'école plus en aval a vu l'eau monté jusque devant son seuil.

Certaines passerelles, en amont et dans le village, étaient en limite de capacités.

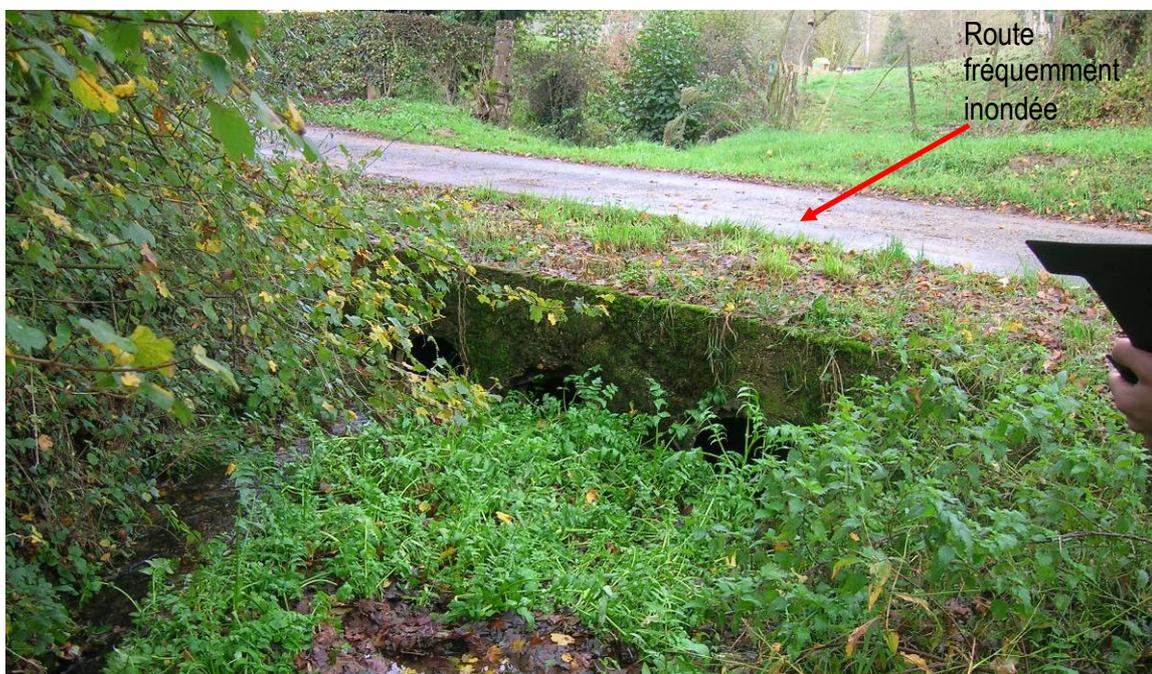
La cause de ces débordements est un ouvrage limitant constitué de 3 buses de diamètre 500mm. Ces buses peuvent être partiellement obstruées par des branchages. Elles engendrent alors les débordements sur la route.

*Ouvrage limitant au lieu dit « les Creuses »*

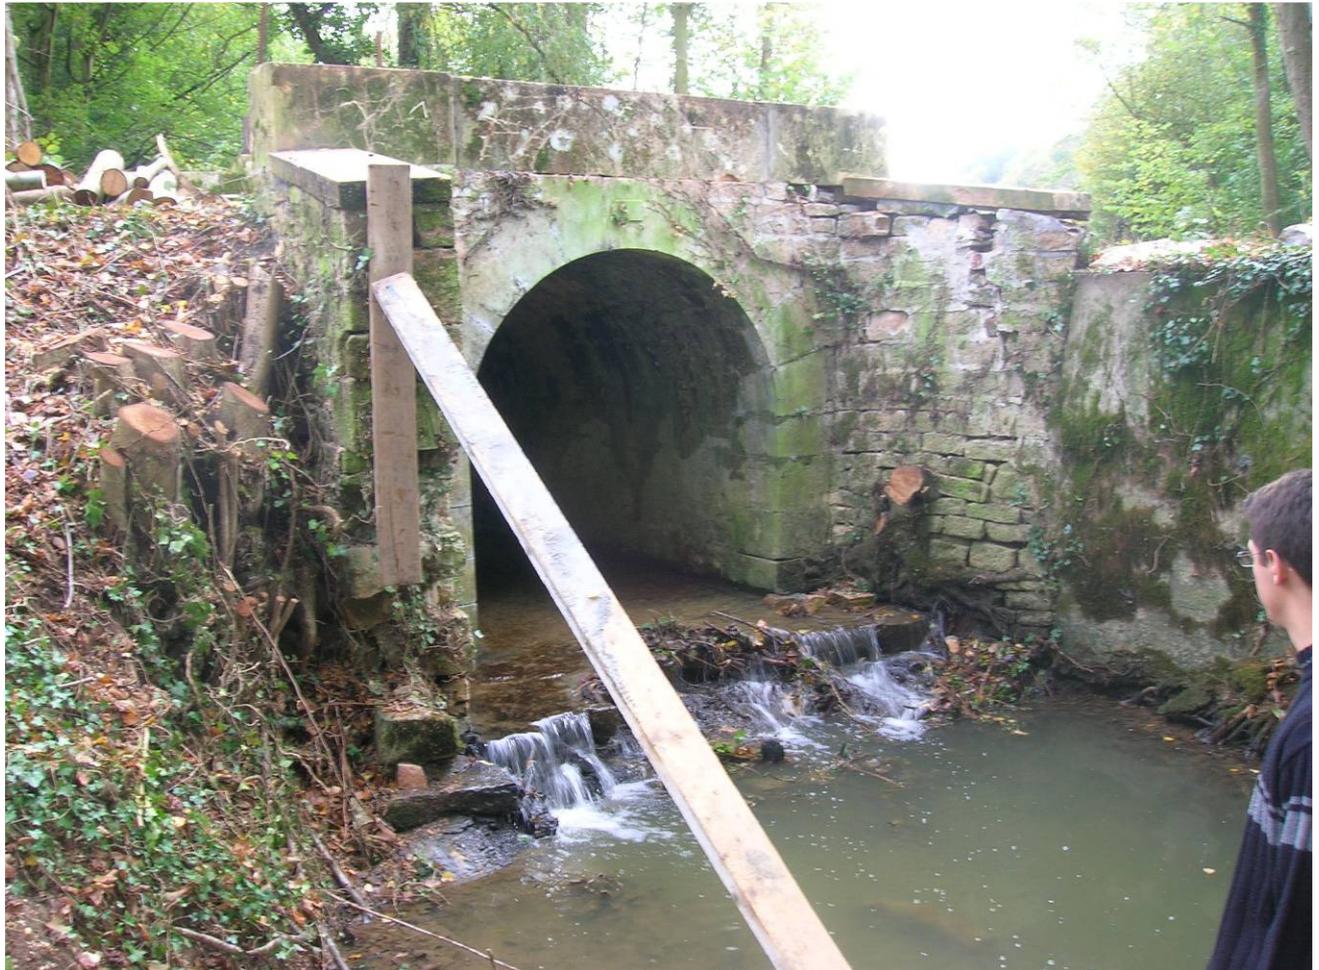
Un pont privé, appartenant au propriétaire du château en rive gauche de la Petite Calonne, menace sérieusement de s'effondrer. Ce pont, qui n'a plus aucune utilité aujourd'hui, n'est pas un problème connu de la commune puisque implanté sur propriété privée.

*Pont au lieu-dit « le Moulin » en ruine*
