## ETUDE BILAN DU FONCTIONNEMENT HYDROMORPHOLOGIQUE DES RIVIERES DES TERRITOIRES DE CHALARONNE

BILAN DES OPERATIONS DU CONTRAT DE RIVIERE

CARACTERISATION DE L'ETAT GEOMORPHOLOGIQUE DE LA CHALARONNE ET DU  
MOIGNANS

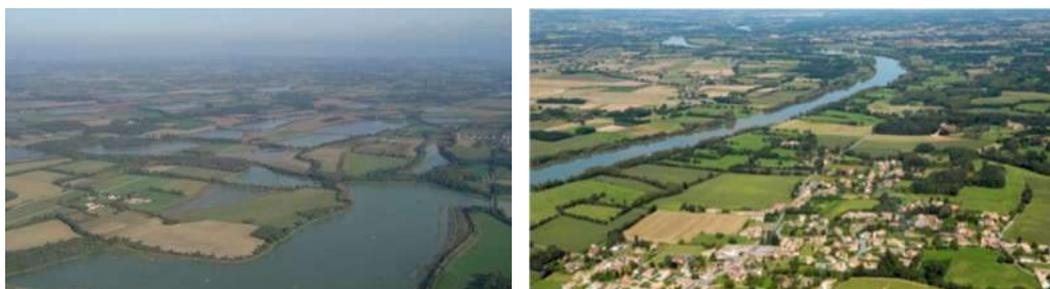
Figure 1

*Photographie présentant le paysage du bassin versant : plateau de la Dombes (gauche) et du Val de Saône (droite).*

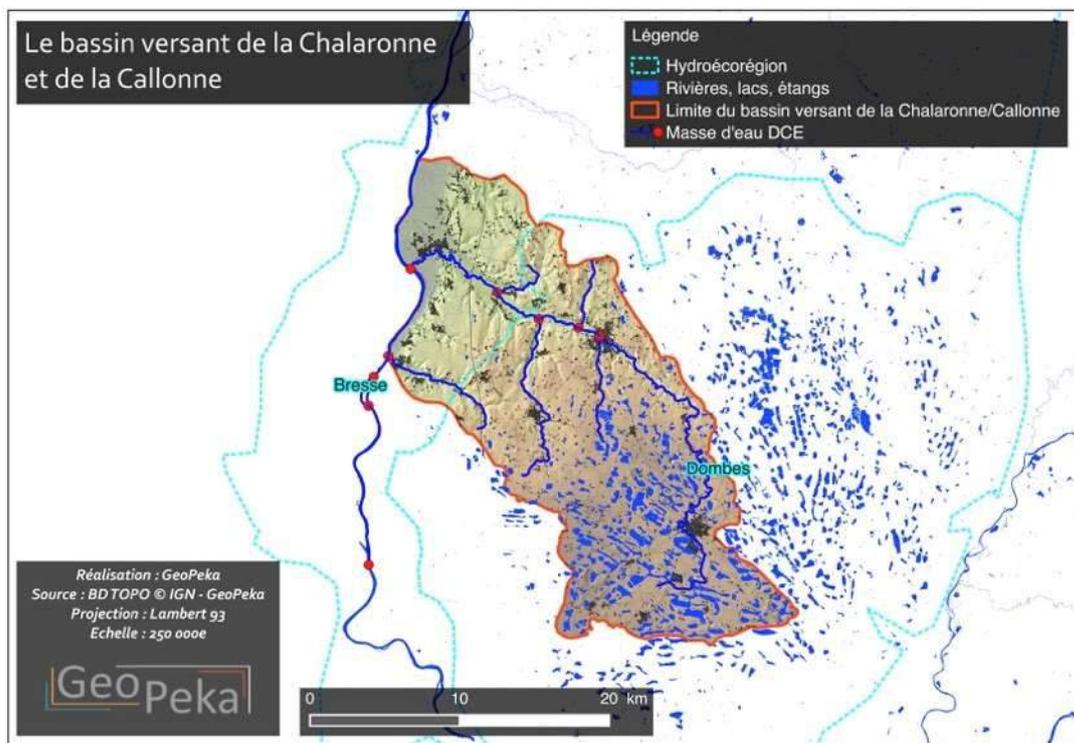
Figure 2

*Hydrographie et masses d'eau du bassin versant de la Chalaronne et de la Calonne*

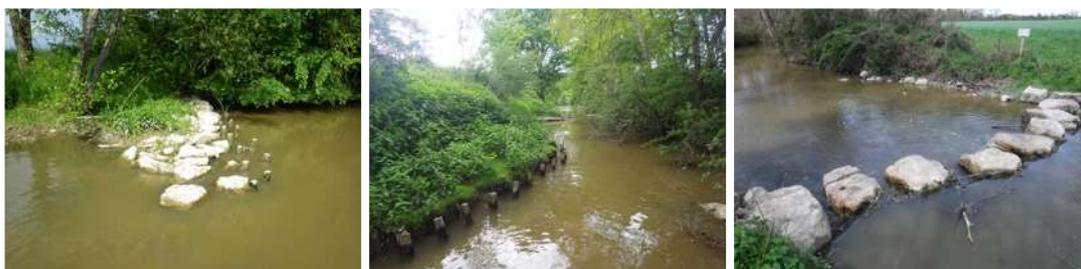
Rivière/Nom	Pk	Commune	Date de réalisation
#1 Chalaronne/ Les Oures	46,65	Villard-les-Dombes	Septembre 2012

**Types d'aménagement :** une vingtaine de petits aménagements (banquettes en remblais x3 ; épi déflecteur en enrochement x1 ; épis déflecteurs en bois x6 ; embâcles contrôlés x1 ; abris à poissons x5 ; pas japonais en enrochement x1 ; blocs de pierres disséminés) sur un linéaire de 230 m

**Etat actuel :** Bon sauf pour les banquettes végétalisées présentent des traces érosions (20 à 50 cm)

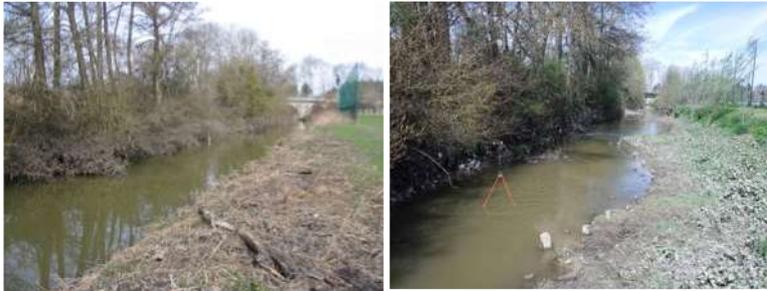
**Types d'aménagement :** Sur 190 mètres de linéaire, retalutage des berges en pente douce sur la partie amont du site, construction de banquettes sur les deux rives pour resserrer les écoulements et créer un tracé sinueux. Un petit seuil rustique a également été installé.

Photo avant travaux (gauche) et quatre ans après travaux (droite)

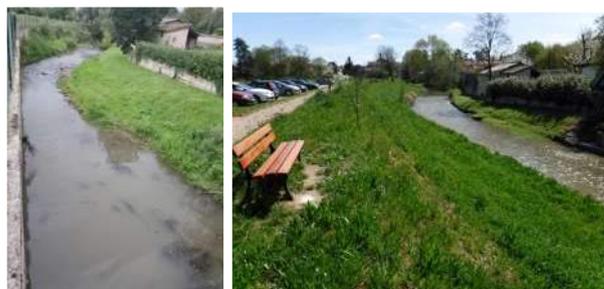
Rivière/Nom	Pk	Commune	Date de réalisation
#3 Chalaronne/ Ex site Solvay	19	Châtillon-sur- Chalaronne	Juin 2013

**Types d'aménagement :** Arasement du mur de soutènement et pose d'une nouvelle canalisation. Retalutage de la berge et aménagements de risbermes.

Photo avant travaux (gauche) et quatre ans après travaux (droite)

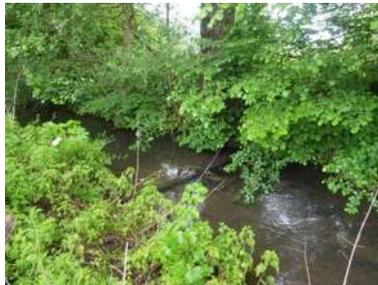
Rivière/Nom	Pk	Commune	Date de réalisation
#4 Chalaronne/ Vieille Chalaronne	Entre les pK 12.75 et 14.66	Dompierre-sur- Chalaronne	Juin 2011

Types d'aménagement : Création d'échancrures sur 10 des 18 petits seuils piscicoles créé en 2000

Etat actuel : Bon état

La création des échancrures a permis de réduire en partie le colmatage par les sédiments fins. En effet, les épaisseurs de sédiments fins de 2 à 4 cm sur la moitié amont de la vieille Chalaronne. En revanche, aucune évolution n'a été constatée sur la partie aval. Par ailleurs, la comparaison de la diversité des faciès d'écoulement ne montre aucune évolution positive due aux aménagements. (E<sub>2,5/5</sub>). L'absence de diversification des écoulements est probablement due à un défaut d'entretien qui réduit la durabilité. Cette dernière est donc jugée comme médiocre car sans un entretien régulier, les échancrures ont tendance à être obstruées par des branchages (constat dressé sur 6 des 10 seuils). (D<sub>1,5/5</sub>). Enfin, sans le défaut d'entretien, l'impact de cette mesure s'étend, sur les aspects biologiques, aux milieux connexes amont et aval (I<sub>3/5</sub>)

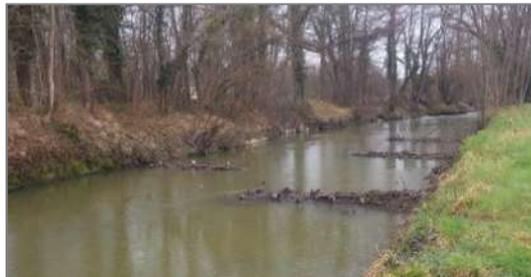
Rivière/Nom	Pk	Commune	Date de réalisation
#5 Chalaronne/Les Îlons	Entre les Pk 11.30 et 11.45	Saint-Etienne-sur-Chalaronne	Eté 2014

Types d'aménagement : 10 épis en génie végétal implantés en quinconce

Etat actuel : Bon état global, deux épis présentent des traces d'altération

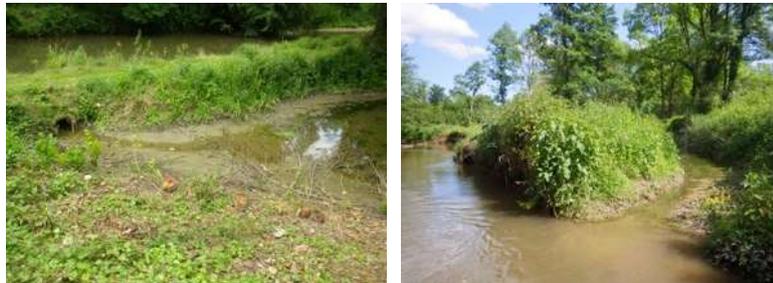
Rivière/Nom	Pk	Commune	Date de réalisation
#6 Chalaronne/Ancien bras mort	11.25	Saint-Etienne-sur-Chalaronne	2013

**Types d'aménagement :** Reconnexion aval par suppression d'un busage. Entretien de la végétation

Photographie avant (vue vers le chenal) et après travaux (mai 2016, vue vers l'amont)

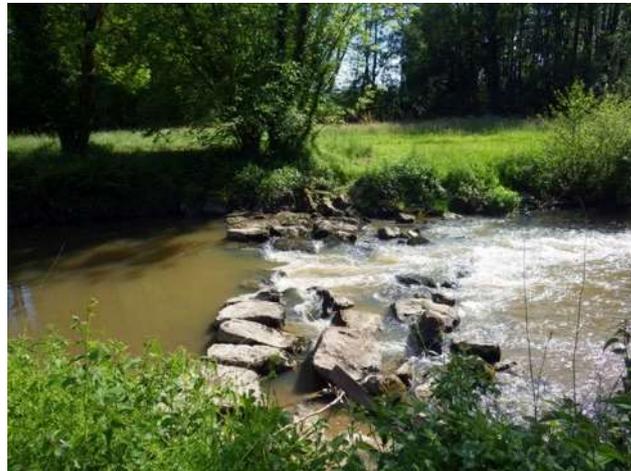
Rivière/Nom	Pk	Commune	Date de réalisation
#7,8,9 Chalaronne/Seuil de la zone humide	11.25	Saint-Etienne-sur-Chalaronne	Été 2014

Types d'aménagement : Echantures sur 3 seuils en enrochement

Etat actuel : Bon état

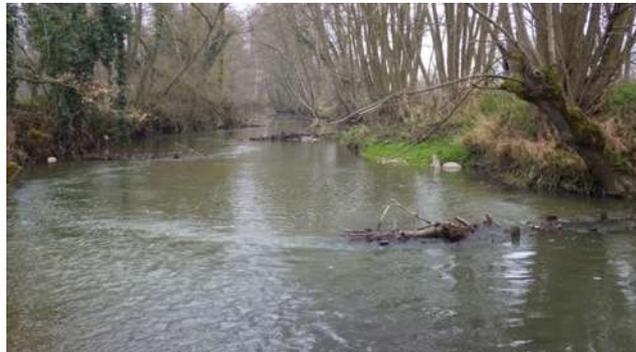
Rivière/Nom	Pk	Commune	Date de réalisation
#10 Chalaronne/ Les Touterelles	8.5	Saint-Etienne-sur- Chalaronne	Été 2014

Types d'aménagement : 10 épis en génie végétal implantés en quinconce sur environ 500 m linéaire

Etat actuel : Bon état global, deux épis présentent des traces d'altération et 1 est en mauvais état

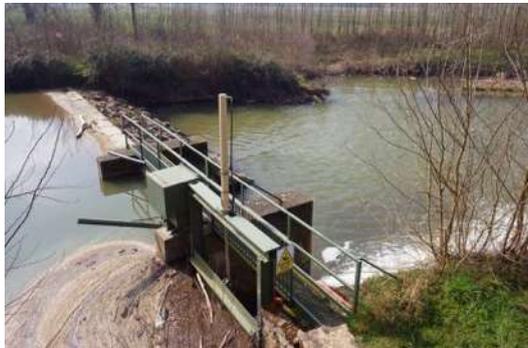
Rivière/Nom	Pk	Commune	Date de réalisation
#11 Chalaronne/Tallard	8.04	Saint-Etienne-sur-Chalaronne	Eté / Automne 2012

**Types d'aménagement :** Aménagement de la berge en rive droite et automatisation du vannage

**Etat actuel :** Bon état global

L'automatisation de la vanne semble avoir été efficace par rapport aux objectifs sédimentaires (E4,5/5). En effet, le profil topographique réalisé ne montre pas de différences significatives avec les levés de 2012. Le fond de la retenue est composé de matériaux assez grossiers. De plus, des atterrissements mobiles sont présents en aval du barrage. Ces trois éléments laissent supposer que la transparence sédimentaire de l'ouvrage est effective. La durabilité de l'action est importante, seul des défauts de maintenance du système automatique pourrait venir limiter les effets de cette action dans la temps (D4,5/5). Enfin l'impact est important car il permet de restaurer le transit sédimentaire jusqu'à la confluence avec la Saône (le seuil du camping de Saint-Didier-sur-Chalaronne étant lui aussi transparent) (I4/5).

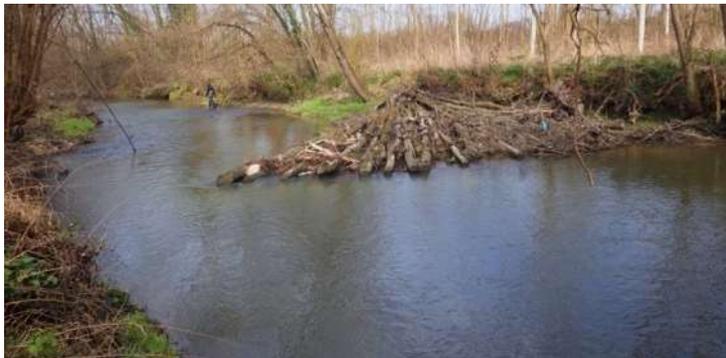
Rivière/Nom	Pk	Commune	Date de réalisation
#12 Chalaronne/Epis éventail	7.9	Saint-Etienne-sur-Chalaronne	Eté 2014

**Types d'aménagement :** Epi inversé en génie écologique et en forme d'éventail constitué par un assemblage de troncs

**Etat actuel :** Bon état global, en début de végétalisation

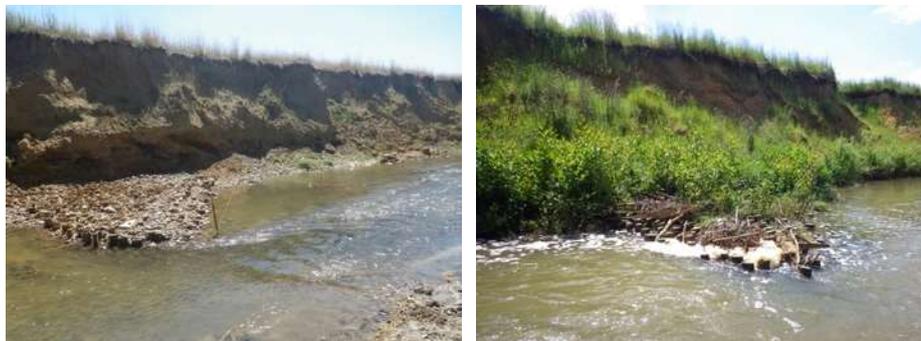
Rivière/Nom	Pk	Commune	Date de réalisation
#13 Chalaronne/ Etang Charles Bailly	Entre 7.2 et 7.35	Saint-Etienne-sur- Chalaronne	Eté 2014

Types d'aménagement : Epis en pieux battus et re-végétalisation de la berge

Etat actuel : Bon état

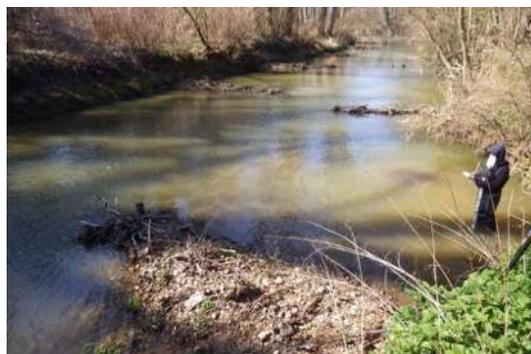
Rivière/Nom	Pk	Commune	Date de réalisation
#14 Chalaronne/ La Bourassière	Entre le Pk 6.25 et 6.5	Saint-Didier-sur- Chalaronne	Été 2014

**Types d'aménagement :** 20 épis en génie végétal implantés en quinconce sur environ 500 m linéaire

**Etat actuel :** Etat moyen, deux épis présentent des traces d'altération et 5 sont en mauvais état. Trois épis ont disparus.

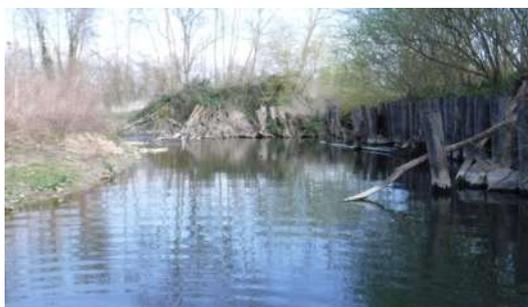
Rivière/Nom	Pk	Commune	Date de réalisation
# 15 Chalaronne/Vanans	Pk 4.5	Saint-Didier-sur-Chalaronne	Été 2014

**Types d'aménagement :** dans un premier temps, protection de berge avec des techniques mixtes (pieux + enrochement libre), puis épis en tronc et creusement d'un bras de décharge

**Etat actuel :** Etat mauvais pour la 1ere protection, bon état pour les épis déflecteurs suivants et état moyen pour la bras de décharge (comblement par sédimentation grossière).

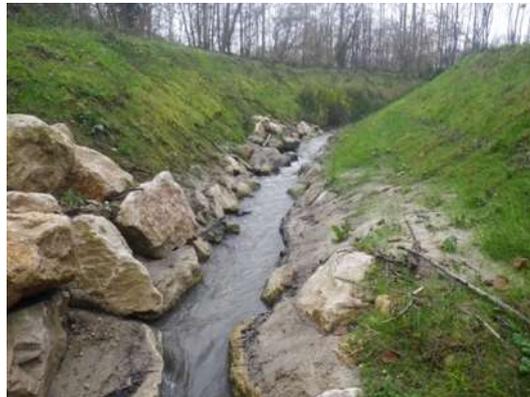
Rivière/Nom	Pk	Commune	Date de réalisation
#16 Calone/ Moulin Crozet	2.75	Montceaux	Avril 2014

Types d'aménagement : Création d'une rivière de contournement

Etat actuel : Bon état

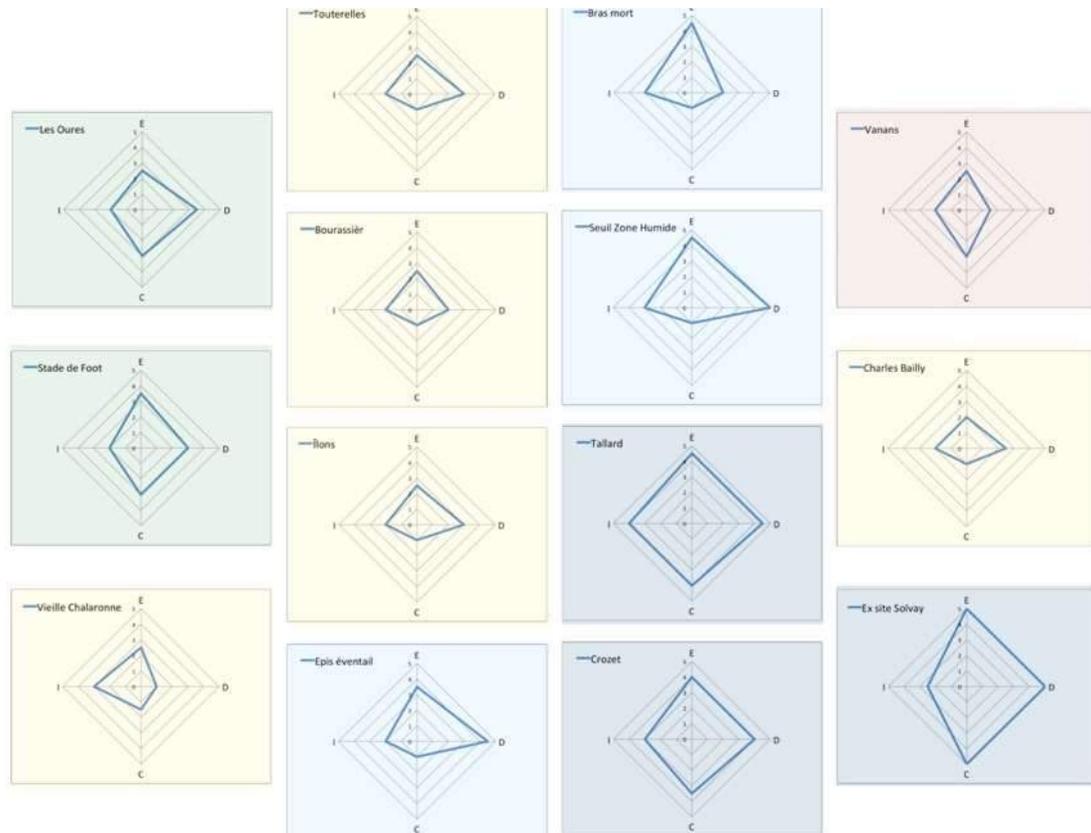
Figure 8

Graphiques présentant les résultats de l'évaluation action par action. 1<sup>er</sup> et 2<sup>e</sup> colonne : actions ayant comme objectif la diversification des écoulements, 3<sup>e</sup> colonne actions dont le but est la restauration de la continuité sédimentaire et écologique, 4<sup>e</sup> colonne les actions visant à protéger des enjeux. En rouge les actions ayant le moins rapport coût/efficacité-durabilité-impact ; et en bleu clair, celles avec le meilleur. Trois intermédiaire se distinguent également : les actions aux coûts réduits mais peu efficace (jaune), les action très efficace mais onéreuses (bleu sombre) et les action moyennement efficace présentant un certain coût (verte).

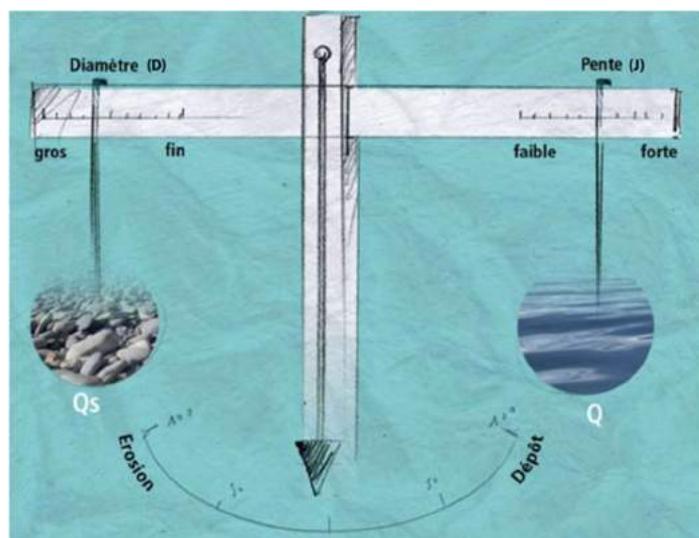
Figure 9

La balance de Lane (source : *Eléments d'hydromorphologie fluvial*, JR. MALAVOI et JP BRAVARD, ONEMA)

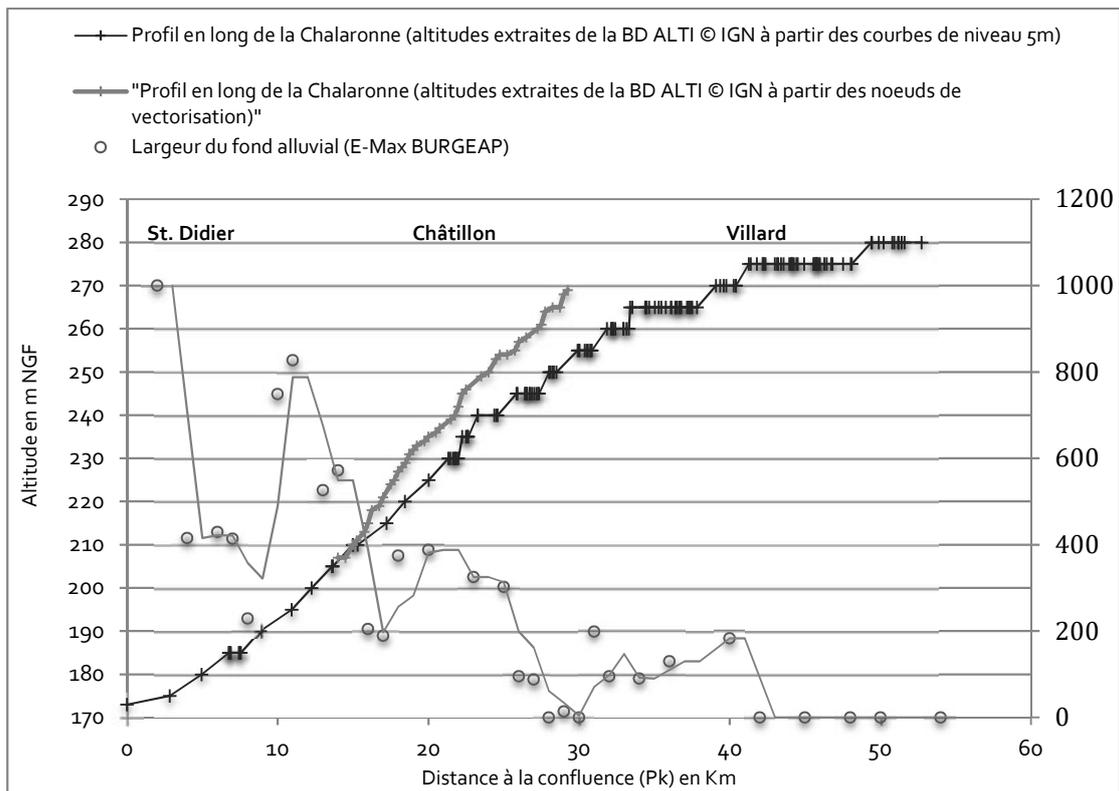
Figure 11

*Evolution longitudinale de la pente de la Chalaronne et du Moignans et de la largeur du fond de vallée de la Chalaronne*

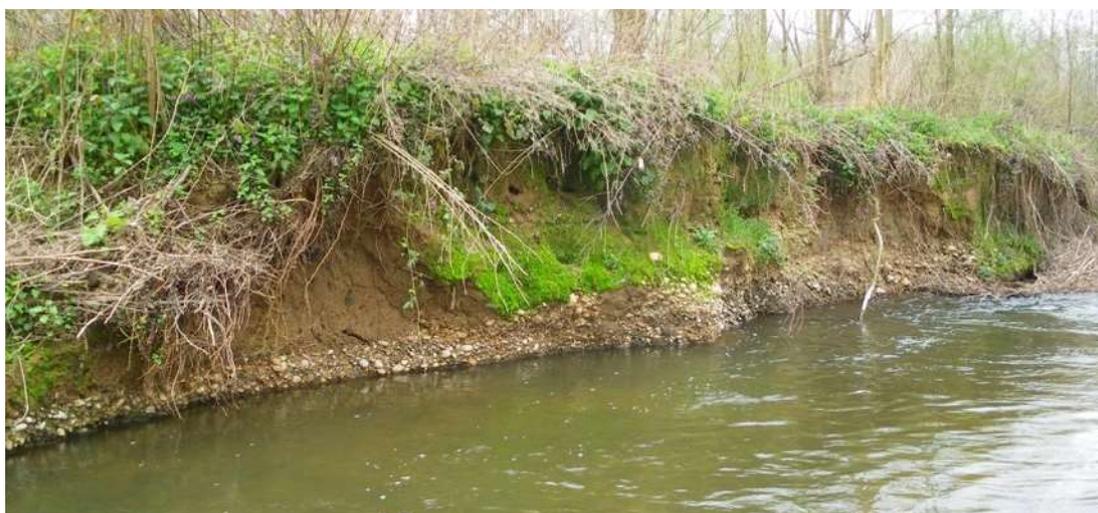
**Figure 13**

*Photographie d'une érosion présentant une coupe stratigraphique classique du fond alluvial de la Chalaronne : alluvion de débordement en position sommitale reposant sur une nappe de cailloutis plus anciens.*

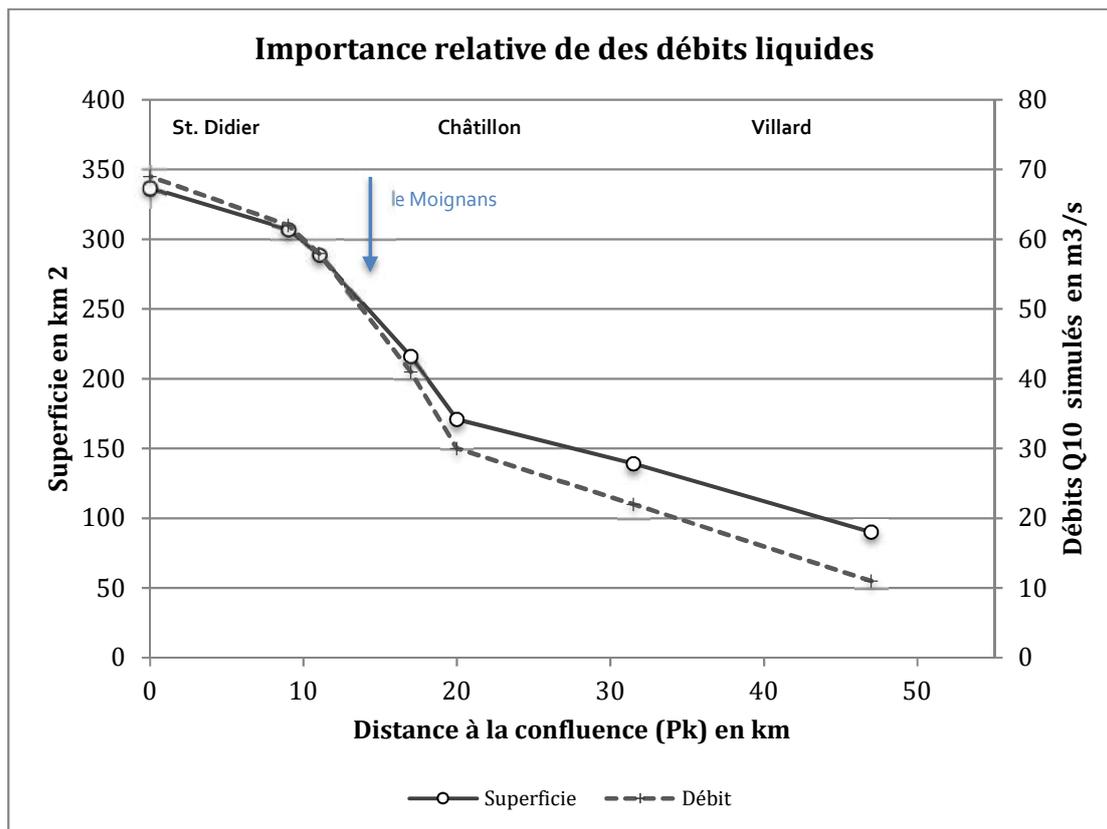
Figure 14

Graphique de l'évolution longitudinale de la superficie de bassin versant drainé (Km<sup>2</sup>) et du débit simulé d'une crue décennale (Source : BD SYRAH et BURGEAP 2006)

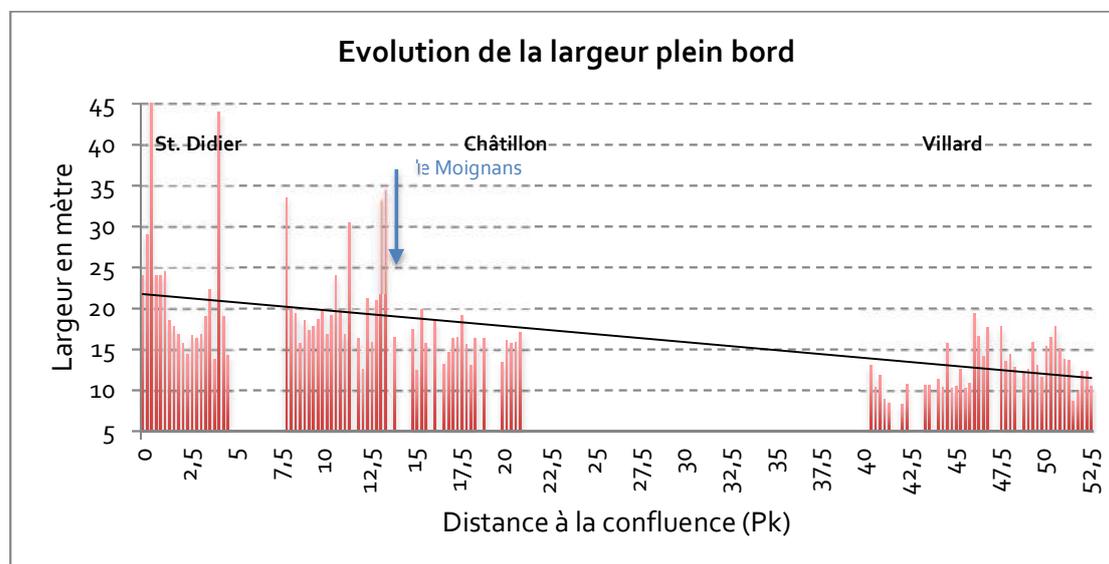
Figure 19

Evolution longitudinale des largeurs plein bord. Le trait noir est une courbe de tendance basée sur une régression linéaire.

La largeur et la hauteur moyenne de plein bord de la Chalaronne augmentent classiquement de l'amont vers l'aval (cf. Figure 17). Cette augmentation, pour la largeur, est moins forte sur les tronçons les plus aval, avec même une stagnation au niveau de la basse vallée (entre la confluence avec le Moignans et Saint-Didier-sur-Chalaronne). Les hauteurs de plein bord sont, quant à elles, similaires sur les trois tronçons amont et sur les deux tronçons aval, avec une rupture au niveau du barrage de Tallard (Pk 8). Sur le Moignans, La géométrie du lit sur les deux grands secteurs ne présente pas une variation significative. On note toutefois une largeur logiquement plus importante sur le secteur de la vallée et un enfoncement du cours d'eau moins important. Ce dernier aspect traduit probablement l'érosion plus facile des berges et donc à l'apports de matériaux dans le lit. Les hauteurs plein bord sont plus importante à l'amont qu'à l'aval. Ce résultat est du au fait que seul deux mesures de géométrie ont été réalisé sur le secteur amont et qu'elles concernent un zone où le lit est très fortement encaissé.

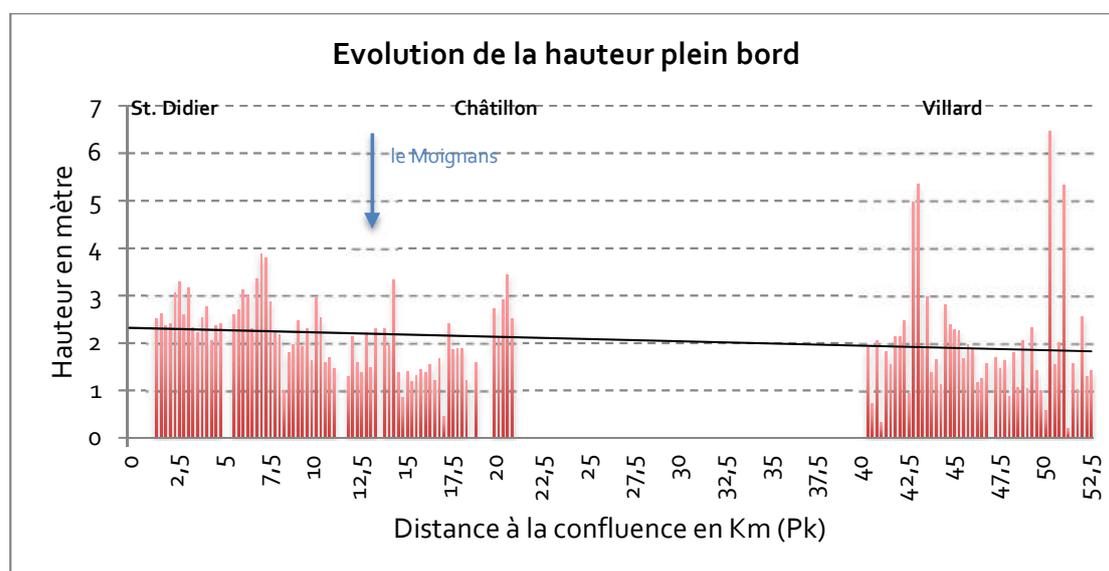
Figure 20

Evolution longitudinale des hauteurs plein bord. Le trait noir est une courbe de tendance basée sur une régression linéaire.

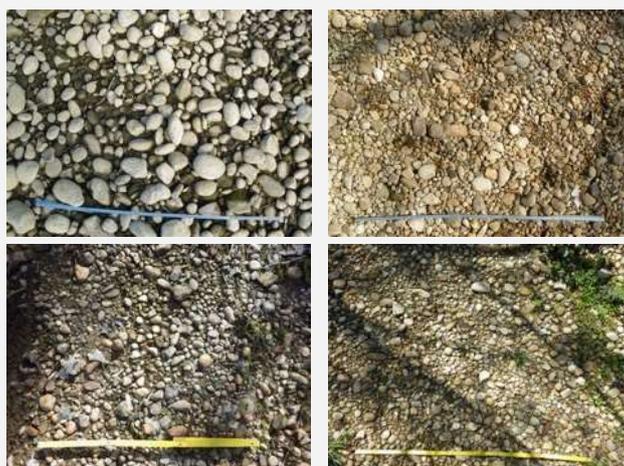
La granulométrie de charge en transit a été mesurée par imagerie. Au cours de nos prospections de terrain, des photographies des sédiments composant les bancs mobiles ont été réalisées avec un repère servant d'échelle. Les images ont été traitées à l'aide du logiciel libre BASEGRAIN qui permet d'extraire automatiquement les dimensions des axes B des particules. Cette méthode correspond à une granulométrie de type nombre par aire. Ce logiciel offre, au cours du traitement, une phase de correction manuelle de la segmentation automatique, ce qui permet d'obtenir de meilleurs résultats

Exemple de photographies de patches de sédiments apparemment mobiles prises sur le terrain

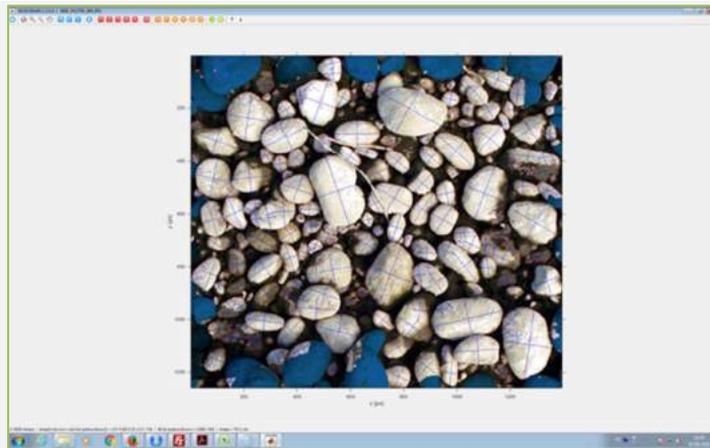
Exemple de segmentation d'image obtenue à l'aide de BASEGRAIN

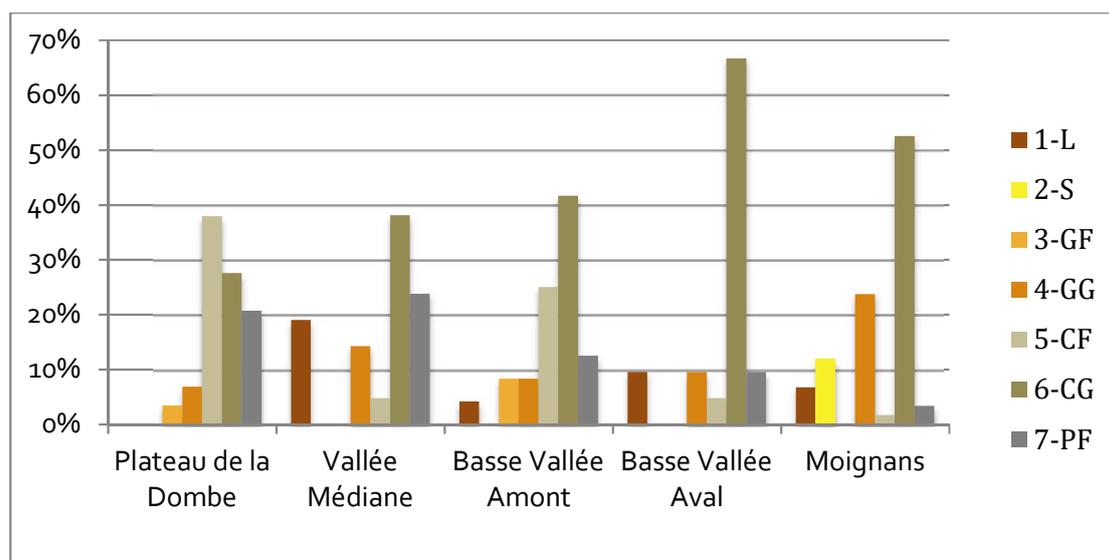
Figure 27

Nombre de couple des granulométries dominantes et secondaires du chenal

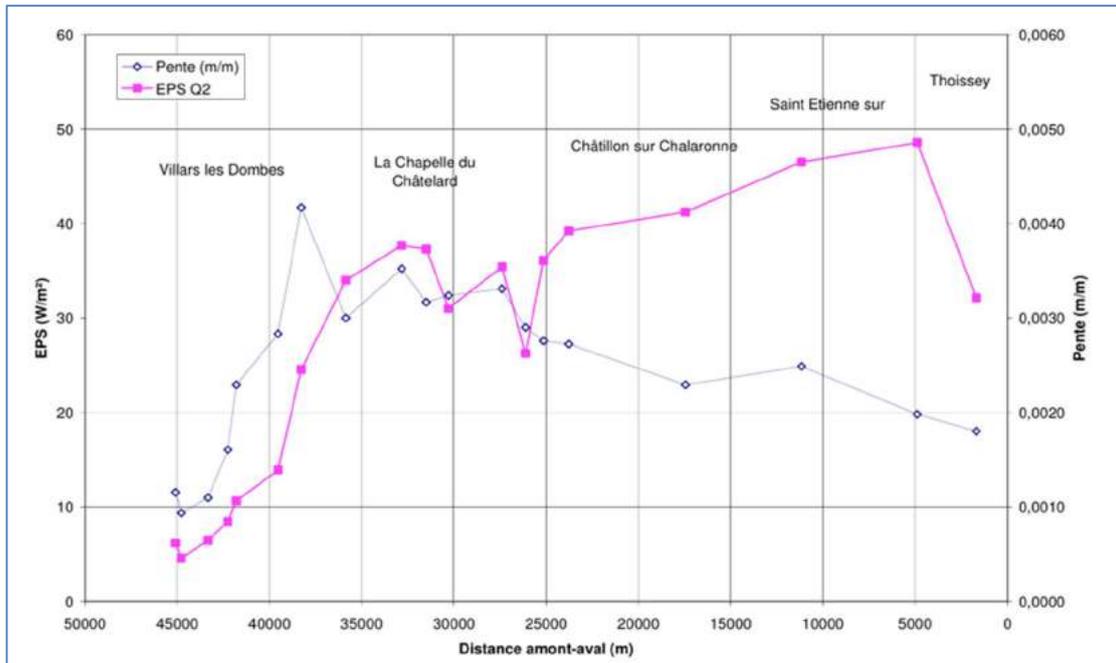
Figure 37

Evolution longitudinale (d'amont en aval) des puissances spécifiques de la Chalaronne, extrait de BURGEAP 2005

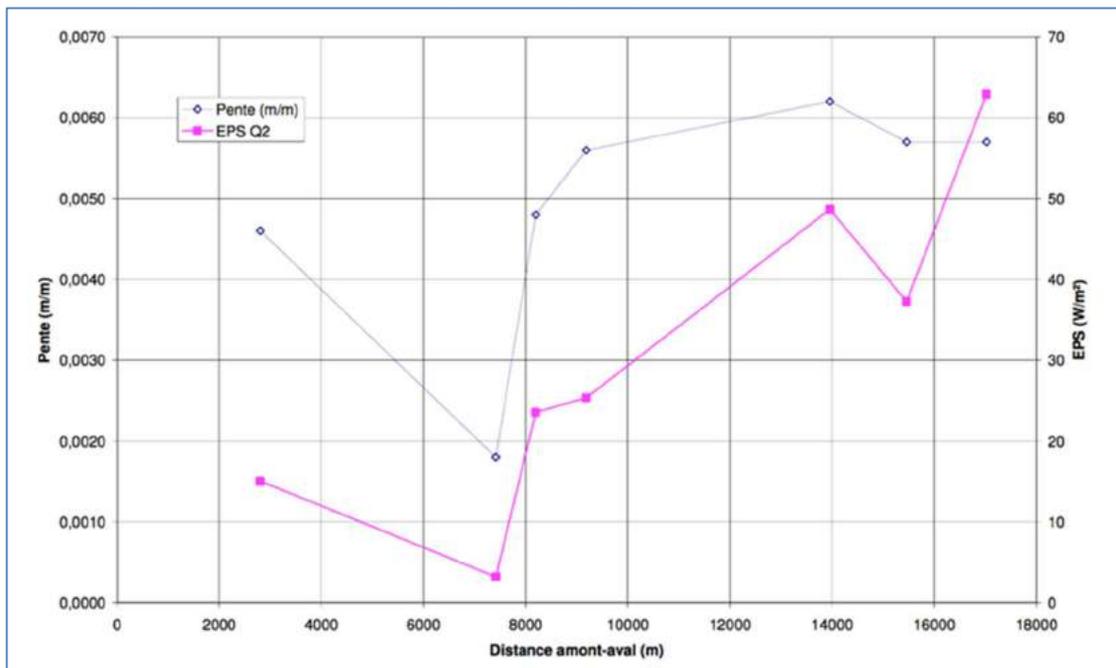
Evolution longitudinale (d'amont en aval) des puissances spécifiques du Moignans, extrait de BURGEAP 2005

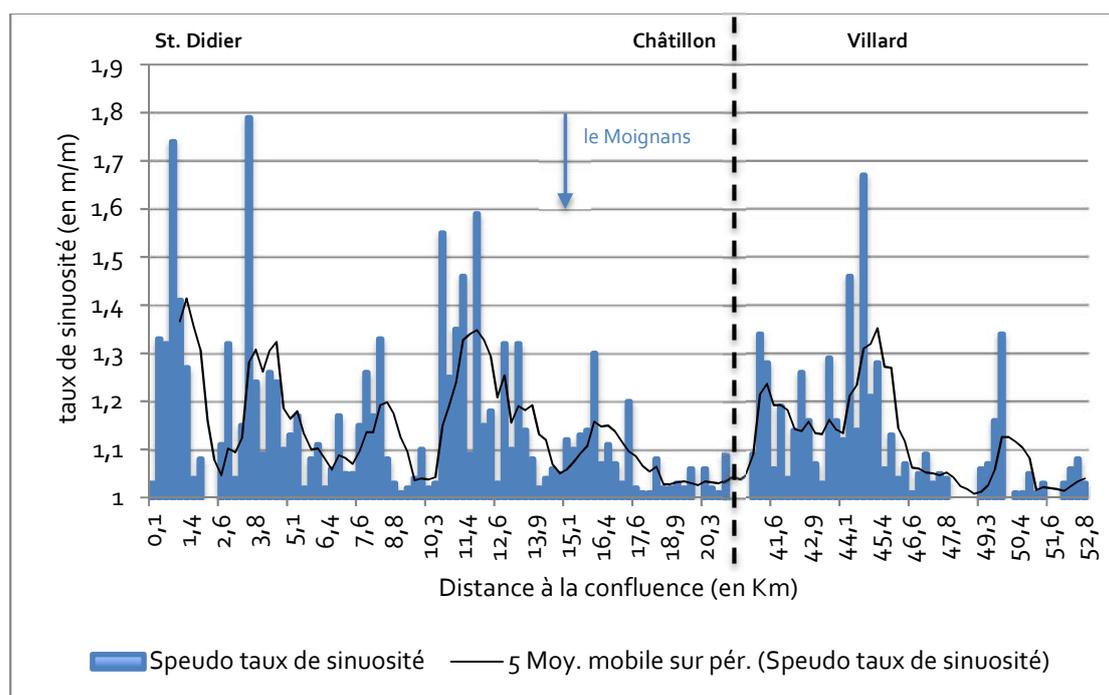
Figure 38

Evolution longitudinale du taux de sinuosité du tracé en plan de la Chalaronne. Le trait noir pointillé indique une discontinuité dans la valeur des Pk.

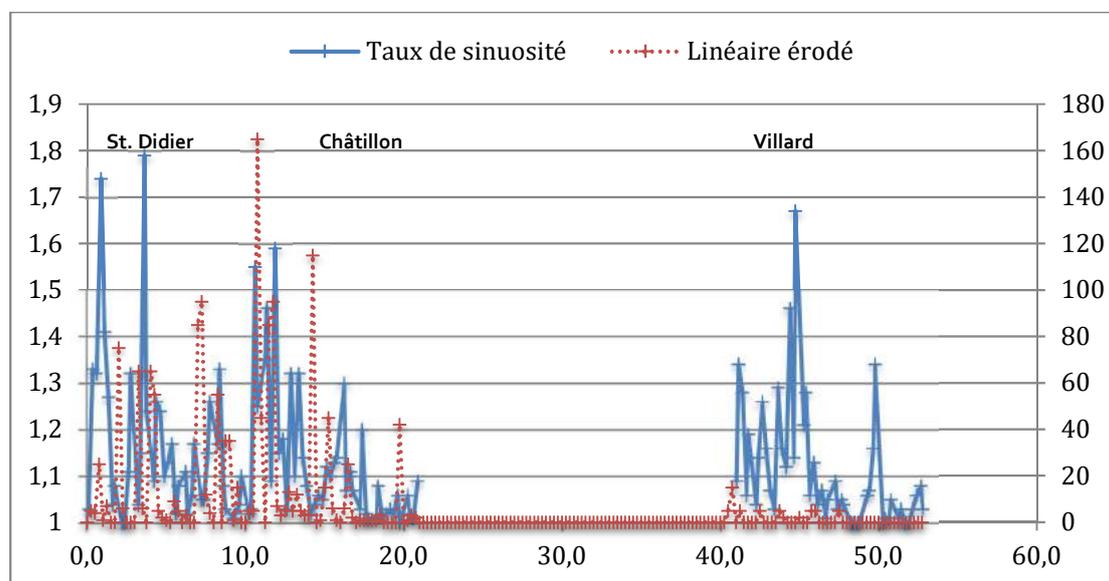
Figure 39

Evolution longitudinale du taux de sinuosité du tracé en plan et des longueurs de berges érodées de la Chalaronne entre la confluence avec la Saône (Pk 0) sa « source ». Pour rappel, les valeurs à 0 entre le Pk 20 et 40 sont liées à une au fait que ces secteurs n'ont pas été prospectés.

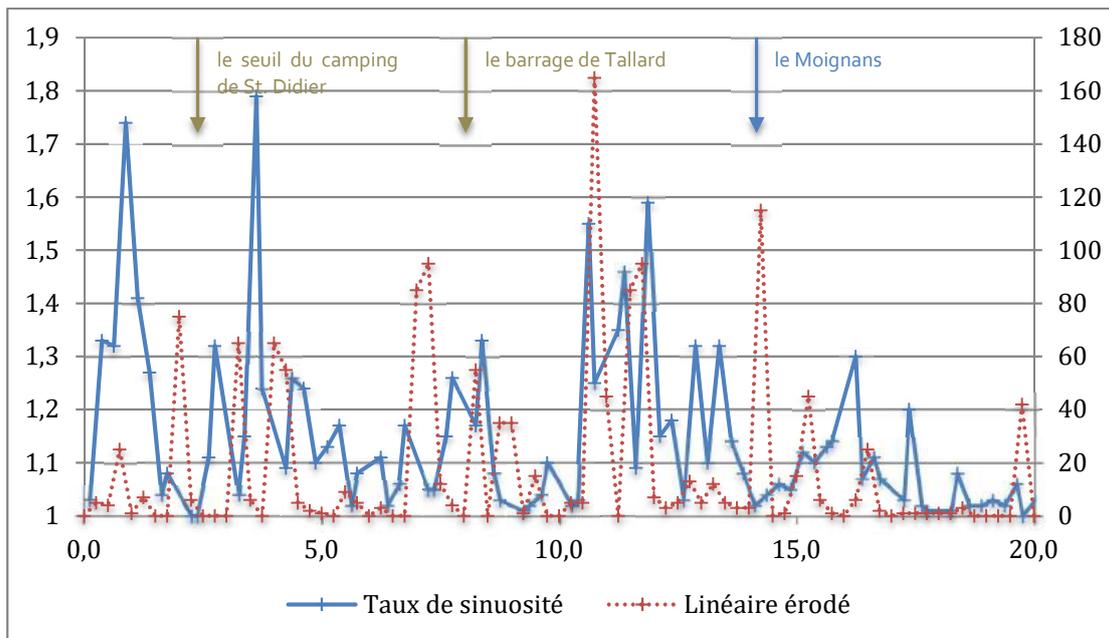
Evolution longitudinale du taux de sinuosité du tracé en plan et des longueurs de berges érodées de la Chalaronne entre la confluence avec la Saône (Pk 0) et l'entrée amont dans Châtillon-sur-Chalaronne (Pk 20)

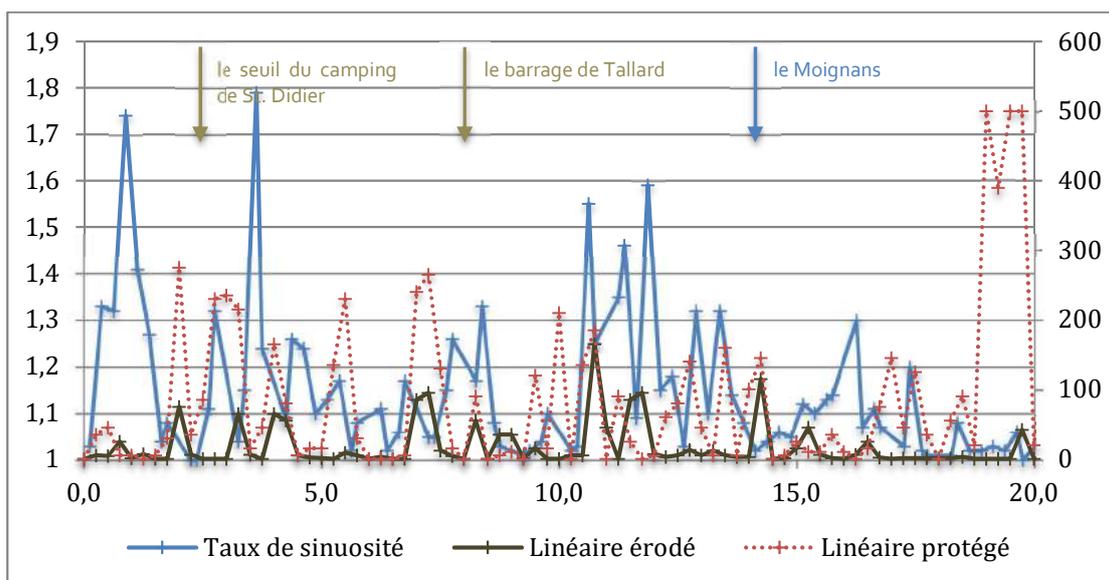
Figure 40

Comparaison de l'évolution longitudinale du taux de sinuosité du tracé en plan, des longueurs de berges érodées et protégées de la Chalaronne.

- La comparaison des sinuosité de la Chalaronne avec la localisation des érosions indiquent que le cours d'eau les érosions constatées ne sont pas la conséquence qu'une intense activité latérale du cours d'eau. **Latéralement la Chalaronne est globalement peu active**, hormis certains secteurs comme l'aval de la confluence avec le Moignans.
- L'étude de la sinuosité révèle **plusieurs secteurs ayant fait l'objet de rectification**, parfois importante (secteur de Villard-les-Dombes, aval Châtillon, ...)
- **Sur plusieurs secteurs, la cause des érosions sont les solutions qui ont été proposées pour les réduire, à savoir des protections de berges.**

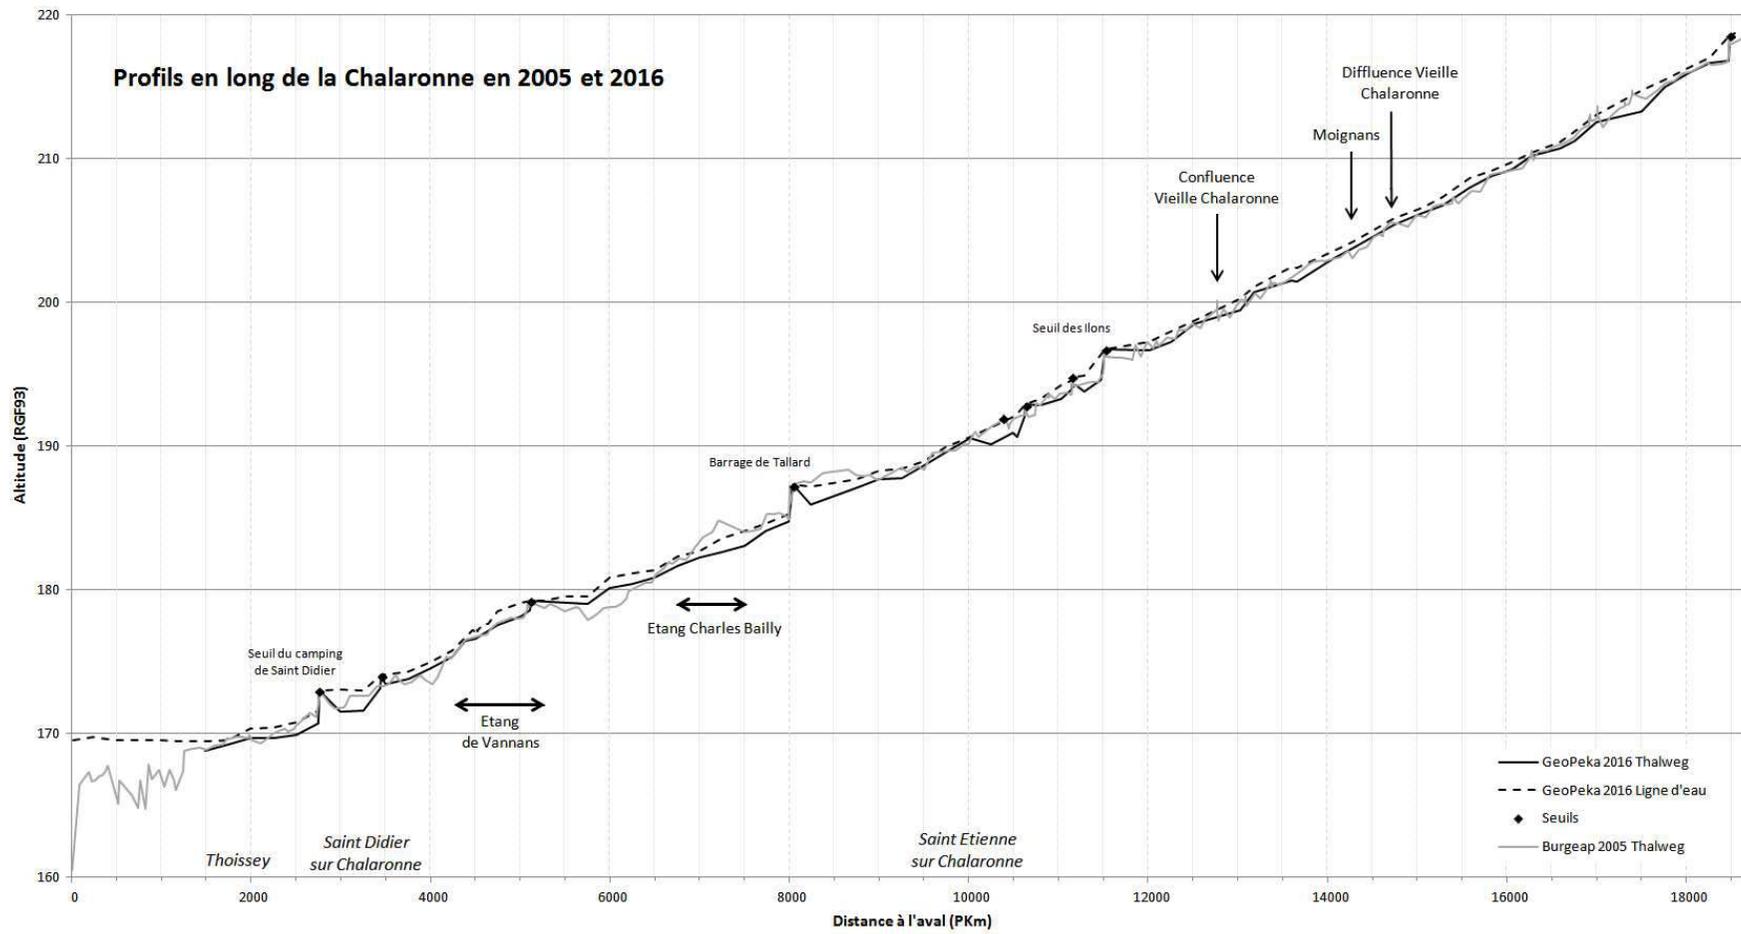
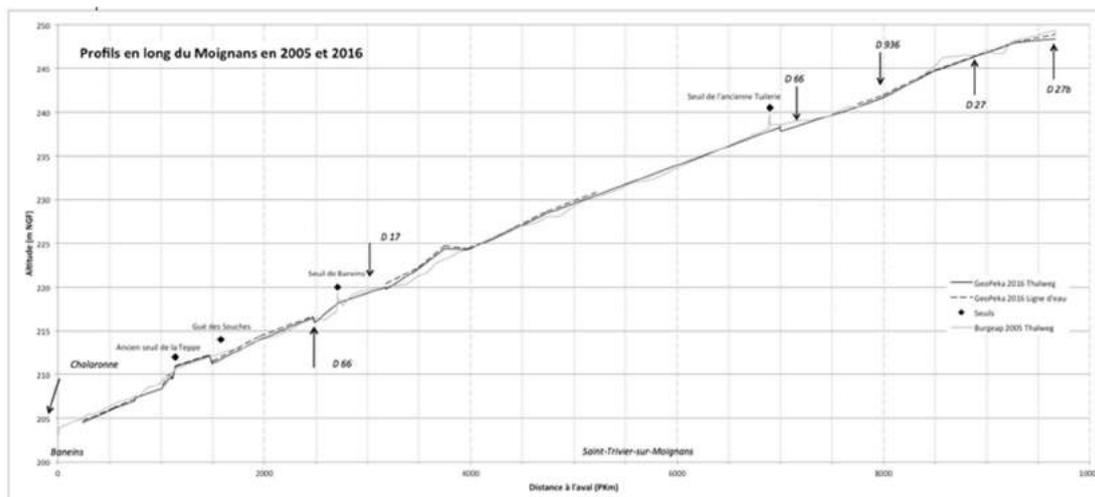
Figure 41

Profils en long de 2005 (BURGEAP) et 2016 (GeoPeKa) de la Chalaronne et du Moignans

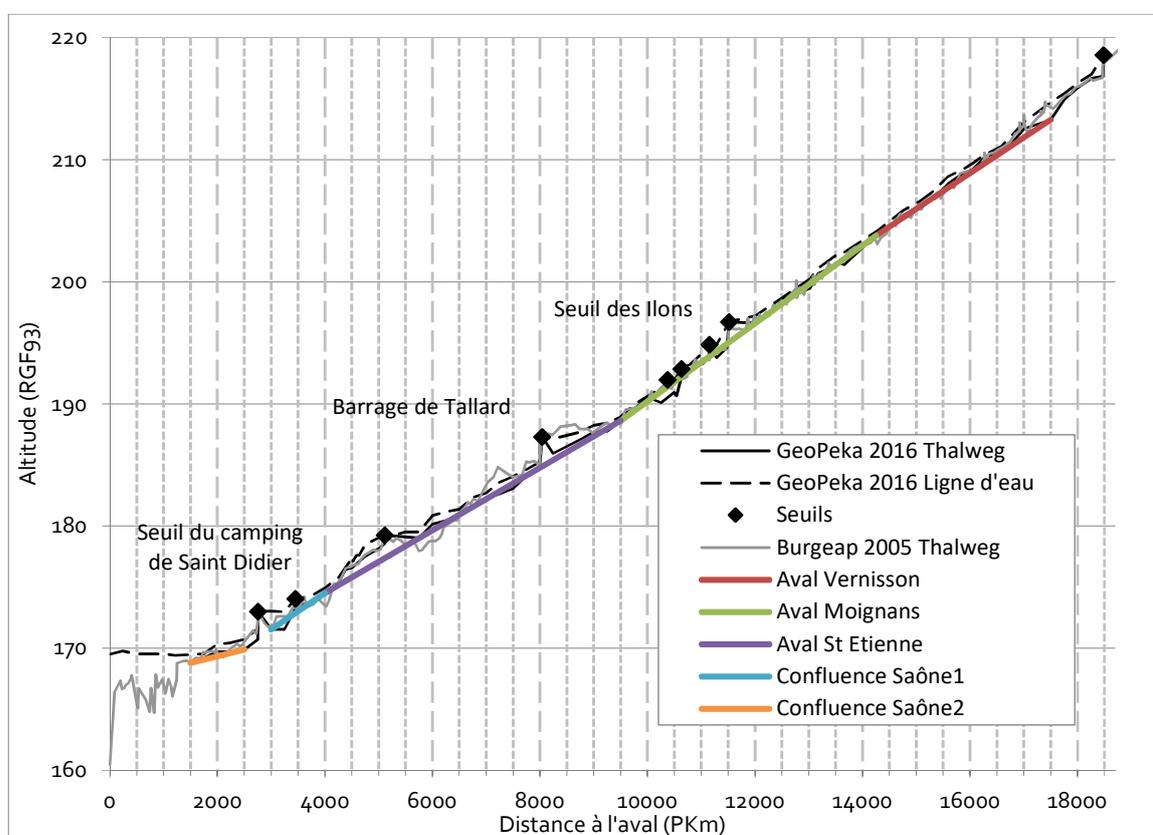
Illustration des pentes moyennes utilisées pour les calculs de capacité de transport

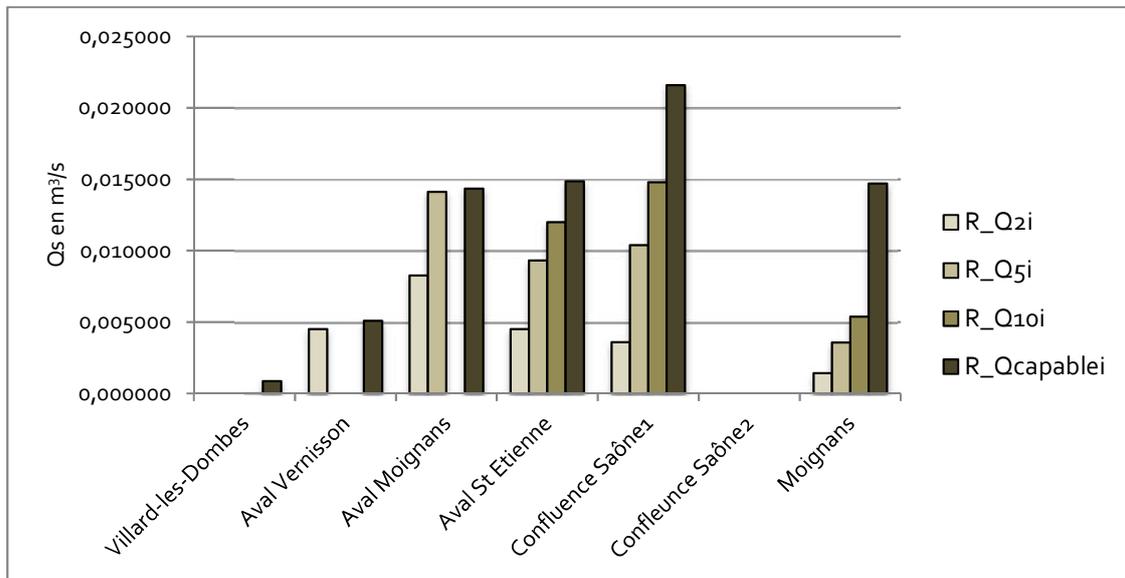
Figure 44

Débits solides instantanés (en m³/s)

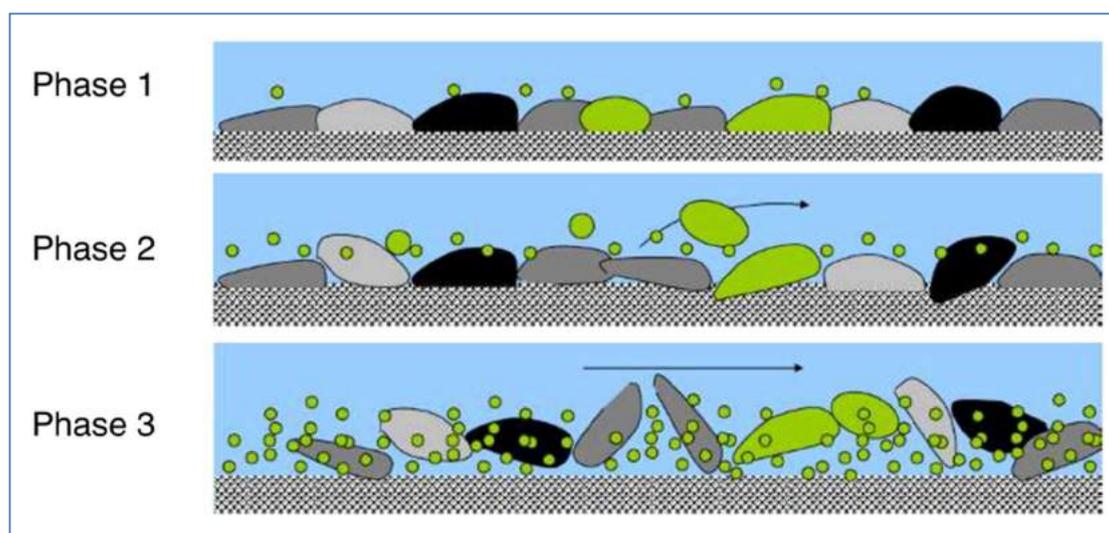
Figure 46

Illustration des différentes phases de mise en place du charriage

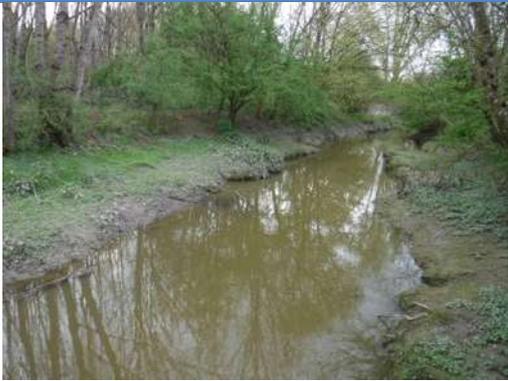
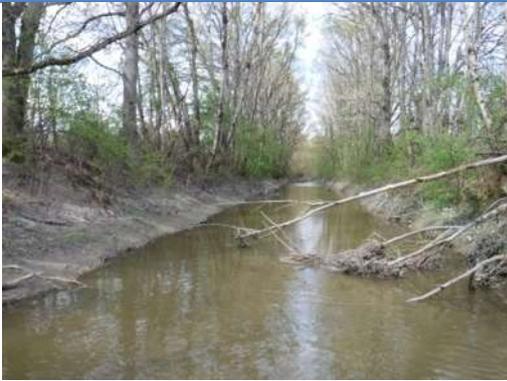
Pk amont	52.75	Pk aval	47

<i>Pk 50</i>	<i>Pk 48.5</i>	
<b>Longueur</b>	6 000 m		
<b>Qualité morpho</b>	<b>Faible</b>		
<b>Stabilité</b>	<b>Très stable, naturellement (<math>\omega = 5</math>)</b>		
<b>Dynamiques latérales</b>	Nulle		
	Erosion :	5 m      0,1%	Protection :    50 m    0,8%
<b>Dynamique verticale</b>	Non analysée		
<b>Dynamique longitudinale</b>	Faible		
	Banc libre	1285 m    21,4%	Banc fixe      485 m    8,1%

Ce tronçon présente globalement des dynamiques faibles, limitées au transit d'une charge sédimentaire composée de matière en suspension et d'éléments fins. Ce matériel provient à la fois d'apports primaires mais également des vidanges d'étang et de l'érosion des sols agricoles. Les pentes faibles induisent des faciès très peu diversifiés et exclusivement lenticulaires, avec une faible diversité d'habitats benthiques. Les puissances spécifiques sont ici trop faibles pour permettre à la rivière de s'ajuster, d'ailleurs les protections de berges sont également anecdotiques. Son tracé est parfois très rectiligne (Pk 51.5->52 ; Pk 48->49, traces probables d'anciennes rectifications. Le linéaire dans son ensemble a été curé (1974). Aucun seuil n'est présent. Aucune évolution notable de ce tronçon n'est notée par rapport au diagnostic de 2005.
