## ETUDE BILAN DU FONCTIONNEMENT HYDROMORPHOLOGIQUE DES RIVIERES DES TERRITOIRES DE CHALARONNE

BILAN DES OPERATIONS DU CONTRAT DE RIVIERE

CARACTERISATION DE L'ETAT GEOMORPHOLOGIQUE DE LA CHALARONNE ET DU  
MOIGNANS

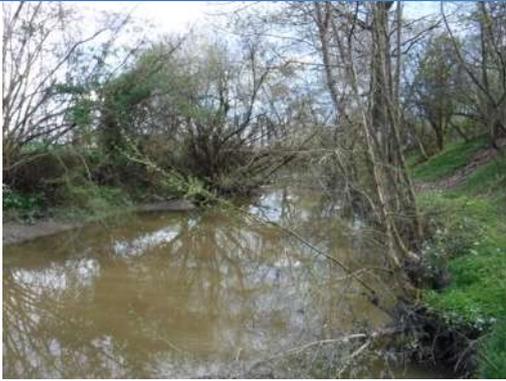
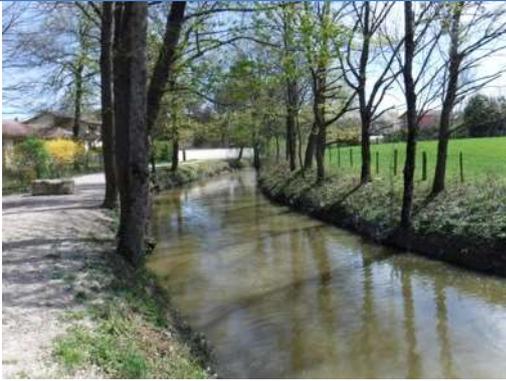
Pk amont	47	Pk aval	45.25

<i>Pk 46.75</i>		<i>Pk 45.75</i>
Longueur	1750 m		
Qualité morpho	<b>Mauvaise</b>		
Stabilité	<b>Très stable, figée (<math>\omega = 8</math>)</b>		
Dynamiques latérales	Nulle		
	Erosion :	5 m      0,3%	Protection :    380 m    21,7%
Dynamique verticale	Non analysée		
Dynamique longitudinale	Faible		
	Banc libre	10 m      0,6%	Banc fixe      0 m      0%

La qualité morphologique de ce tronçon est globalement assez mauvaise. Il présente les mêmes caractéristiques que le tronçon précédent, mais avec un taux de protection de berge (21,7%) beaucoup plus important. L'énergie non dissipée sur la rugosité des berges naturelles induit donc un meilleur transport et de plus faibles dépôts. Six seuils sont recensés (certains sont anciens et datent des années 1960, d'autres ont été réalisés dans les années 2000), tous avec des hauteurs de chute inférieures à 50 cm. La qualité des milieux riverains et benthiques est très médiocre en raison du contexte urbain de ce tronçon. Aucune évolution notable de ce tronçon n'est notée par rapport au diagnostic de 2005.

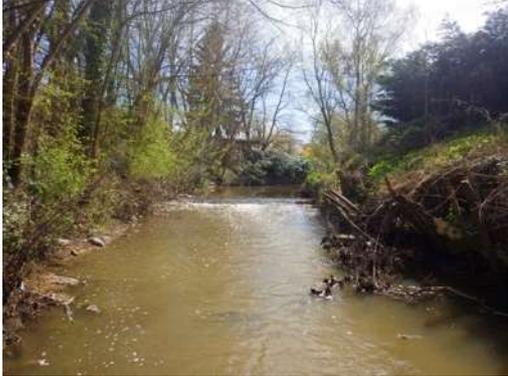
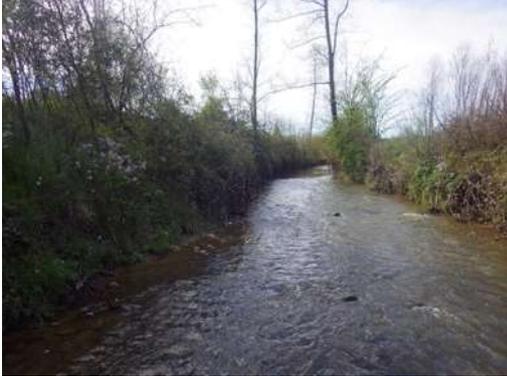
Pk amont	45.25	Pk aval	41.5

<i>Pk 43.5</i>	<i>Pk 41.75</i>	
<b>Longueur</b>	4 750 m		
<b>Qualité morpho</b>	Moyenne -		
<b>Stabilité</b>	Stable naturellement ( $\omega = 18$ )		
<b>Dynamiques latérales</b>	Nulle		
	Erosion :	75 m 1,6%	Protection : 360 m 20,6%
<b>Dynamique verticale</b>	Non analysée		
<b>Dynamique longitudinale</b>	Faible		
	Banc libre	55 m 1,2%	Banc fixe 0 m 0%

Ce tronçon présente une dynamique légèrement plus importante que le précédent en raison essentiellement de l'évolution à la hausse de la puissance spécifique du cours d'eau. On note l'apparition de quelques érosions et le transport doit y être plus actif. Les faciès d'écoulement se diversifient à la marge, avec une meilleure alternance et l'apparition de radiers, la qualité des habitats benthiques s'améliore donc. Les milieux riverains restent, quant à eux, assez pauvres. Le taux de protection de berges reste important en raison du contexte urbain et péri-urbain du secteur, en revanche aucun obstacle transversal n'est à noter. Ces éléments sont concordant avec le diagnostic de 2005.

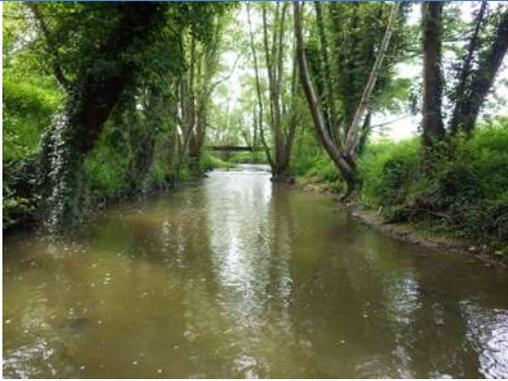
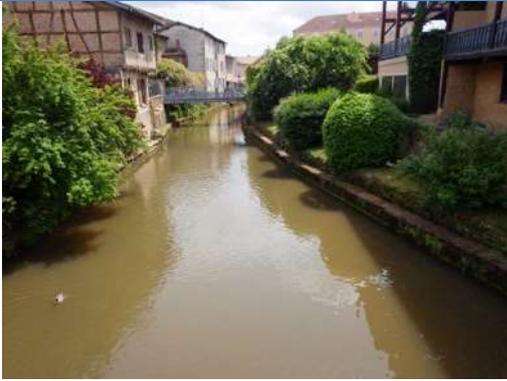
Pk amont	20,75	Pk aval	19.25

<i>Pk 20.75</i>	<i>Pk 19.25</i>	
<b>Longueur</b>	1750 m		
<b>Qualité morpho</b>	<b>Mauvaise</b>		
<b>Stabilité</b>	<b>Stable, figée (<math>\omega = 47</math>)</b>		
<b>Dynamiques latérales</b>	Ponctuelle		
	Erosion :	480 m    27,4%	Protection :    1185 m    67,7%
<b>Dynamique verticale</b>	Non analysée		
<b>Dynamique longitudinale</b>	Faible		
	Banc libre	0 m    0%	Banc fixe    0 m    0%

Ce linéaire correspond à l'amont de Châtillon-sur-Chalaronne et à sa traversée urbaine. S'il est impossible de juger des dynamiques verticales (absence de données topographiques diachroniques), les dynamiques latérales semblent actives. Cependant, le linéaire érodé se concentre que sur un unique segment (qui correspond en réalité à une zone de sous-cavement) et le taux de protection de berges est extrêmement important. La qualité des milieux est très faible, tant d'un point de vue rivulaire que benthique. Les faciès d'écoulement sont exclusivement lenticques en raison du nombre très important de seuils (hauteur de chute cumulé = 4,4m). Les dynamiques verticales sont donc probablement très faibles ou elles tendent vers un exhaussement du profil. En effet, le nombre de curages recensés peut être un indice d'un transport sédimentaire, certes faible, mais actif, tout comme d'ailleurs le fait qu'aucun atterrissement ne soit n'est présent. Les faibles rugosités induites par les protections de berges expliquent probablement l'absence de bancs (cette analyse ne tient pas non plus compte de phénomène possible de rétention de la charge à l'amont). Notre analyse correspond à celle menée en 2005, bien que la diversité des faciès soit jugée moins positivement à l'heure actuelle.

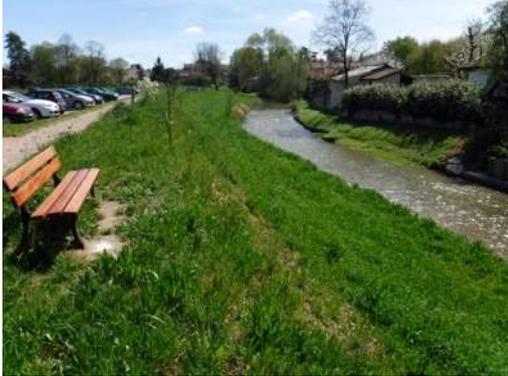
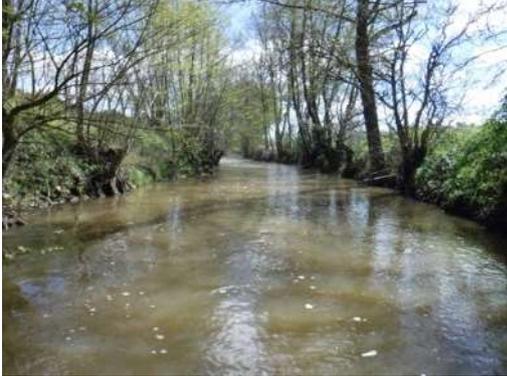
Pk amont	19.25	Pk aval	17

Pk 19	Pk 17.75	
<b>Longueur</b>	2250 m		
<b>Qualité morpho</b>	<b>Faible</b>		
<b>Stabilité</b>	<b>Stable, figée (<math>\omega = 53</math>)</b>		
<b>Dynamiques latérales</b>	Faible		
	Erosion :	80 m 3,6%	Protection : 1260 m 56%
<b>Dynamique verticale</b>	Stable, légère incision ponctuelle		
<b>Dynamique longitudinale</b>	Faible		
	Banc libre	15 m 0,7%	Banc fixe 115 m 5,1%

Cette zone correspond à la sortie de l'agglomération de Châtillon-sur-Chalaronne jusqu'à l'aval de la confluence du Vernisson. Ce linéaire est caractérisé, comme à l'amont, par une dynamique assez faible en raison des aménagements. Sur ce tronçon, c'est essentiellement les dynamiques latérales qui ont été contrôlées par l'homme (deux seuils sont présents). Le cours d'eau à la sortie de Châtillon a été d'abord rectifié puis régulièrement curé (le dernier curage date de 2005). Depuis cette date, le profil en long est stable (des traces d'incision historiques sont visibles au niveau du pont du moulin des Payes), sauf à l'aval (Pk 17.25 < 17.5). Cette dynamique est liée probablement au couplage de plusieurs éléments : la confluence avec le Vernisson (apport hydrique supplémentaire), au développement d'un atterrissement en cours de végétalisation et aux protections de berges présentes localement au droit la STEP de Châtillon-sur-Chalaronne). Il est possible de constater une incision (qui correspondrait à un curage ?) en amont du seuil présent au Pk17, qui aurait vocation de servir de piège à gravier. La pente induite par les rectifications (en amont de la confluence avec le Vernisson) produit ici des faciès majoritairement lotiques sans pour autant offrir des habitats benthiques de qualité. Les habitats rivulaires sont, quant à eux, de qualité médiocre, surtout à l'amont, à la sortie de l'agglomération de Châtillon-sur-Chalaronne. Aucune évolution notable de ce tronçon n'est notée par rapport au diagnostic de 2005. La qualité morphologique s'améliore (moyenne) à l'aval de la confluence avec le Vernisson.

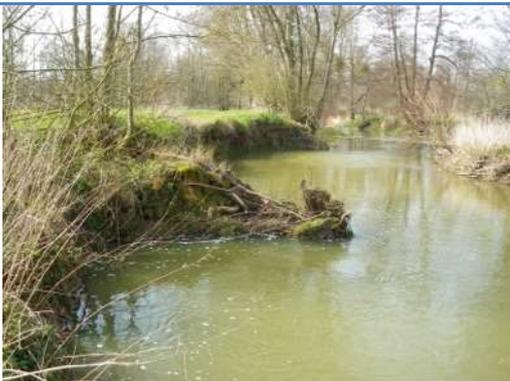
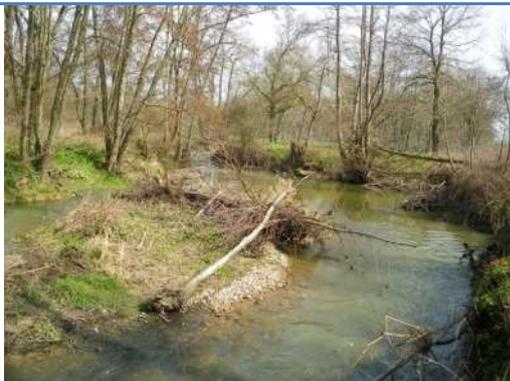
Pk amont	17	Pk aval	14.25

<i>Pk 15.5</i>	<i>Pk 15.25</i>	
<b>Longueur</b>	2750 m		
<b>Qualité morpho</b>	<b>Bonne</b>		
<b>Stabilité</b>	<b>Stable légèrement dynamique (<math>\omega = 47</math>)</b>		
<b>Dynamiques latérales</b>	Moyenne		
	Erosion :	2360 m 13,1%	Protection : 330 m 12%
<b>Dynamique verticale</b>	Stable, léger exhaussement		
<b>Dynamique longitudinale</b>	Moyenne : transit		
	Banc libre	140 m 5,1%	Banc fixe 35 m 1,3%

Ce tronçon semble globalement plus actif que ceux localisés plus à l'amont notamment au niveau de la dynamique latérale ; les érosions sont plus nombreuses. La raison de cette évolution n'est pas liée à la puissance spécifique, qui est équivalente, mais au taux de protections de berge, qui est quatre fois moins important. D'autre part, les dynamiques de transit en relais s'accroissent légèrement (augmentation du linéaire de bancs libres ou en voie de fixation) malgré des capacités de charriage faibles. Ces deux éléments se traduisent par un léger exhaussement du profil en long. Le vieillissement des formes de dépôts peut donner naissance à des milieux annexes intéressants (entre le Pk16.75 et 17 par exemple). L'incision à l'aval de cette section, remarquée en 2005, ne semble pas s'être poursuivie. Cette morphologie plus active se traduit par des faciès plus diversifiés (alternance lotique/lentique). Cette augmentation des dynamiques va de paire avec une diminution des aménagements : absence d'ouvrage transversaux et du linéaire de berges protégées (les 12% sont en réalité de nombreuses petites protections ponctuelles). Les berges sont occupées par des boisements présentant un intérêt écologique (surtout à l'amont du Pk 15).

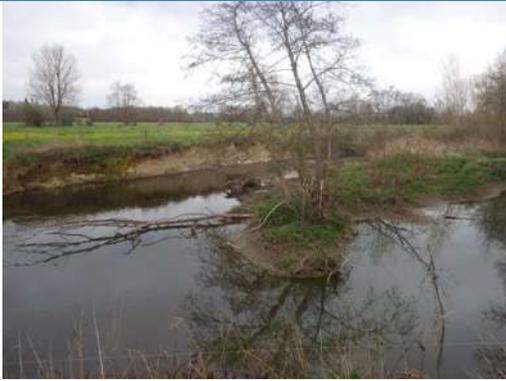
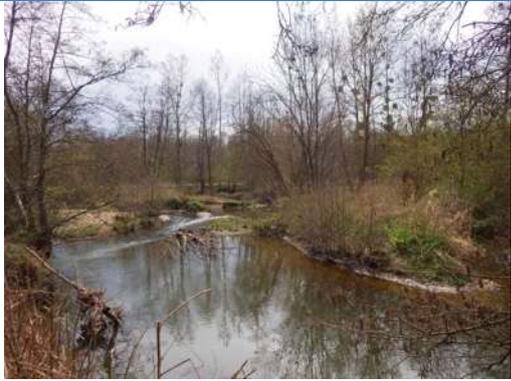
Pk amont	14.25	Pk aval	11.5

Pk 12.75	Pk 11.75	
<b>Longueur</b>	2750 m		
<b>Qualité morpho</b>	<b>Bonne</b>		
<b>Stabilité</b>	<b>Dynamique en équilibre (<math>\omega = 48</math>)</b>		
<b>Dynamiques latérales</b>	Importante		
	Erosion :	695 m 25,3%	Protection : 745 m 27,1%
<b>Dynamique verticale</b>	Stable, exhaussement sur les derniers 500 m (retenue du seuil)		
<b>Dynamique longitudinale</b>	Faible à moyenne : transit/dépôt		
	Banc libre	345 m 12,5 %	Banc fixe 300 m 10,9%

La confluence avec le Moignans induit, sur ce tronçon, des changements significatifs quant aux dynamiques hydromorphologiques. En apparence, la puissance spécifique reste la même que plus à l'amont (en raison de la localisation des points de mesure du débit et de l'interpolation linéaire des débits) mais le lit de la Chalaronne s'élargit nettement (passage de 16 à 22 m) sans que la hauteur n'augmente dans les mêmes proportions. Cela traduit une augmentation de l'activité morpho-dynamique. Ces changements de dynamique se traduisent par une augmentation nette du taux d'érosion (25%). Il est possible de noter que comme pour le tronçon précédent, le nombre d'érosion plus important est associé à une augmentation du linéaire protégé (cause ou conséquence ou les deux?). La quantité de sédiments en transit dans le chenal s'accroît également, probablement en lien avec les apports sédimentaires du Moignans et l'augmentation des capacités de transport, elle même liées à une nette augmentation de la pente (de 0,25 % à 0,31%). Les sédiments en cours de stockage sont donc, eux aussi, présents de manière plus conséquente. Ils sont localement les héritages d'une dynamique latérale plus importante. A l'aval de la confluence, sur les 500/750 m à l'amont de la confluence avec la Vieille Chalaronne présente une bonne qualité écologique globale grâce à une végétation riveraine diversifiée. Le profil en long est globalement stable. Il est possible de noter une légère incision sur le segment 13750 et surtout un remplissage de la retenue du seuil des Îlons depuis 2005. Ce dernier ne bloque pas la charge sédimentaire mais il joue probablement encore un rôle important dans le ralentissement des transferts. Le remous solide de la retenue du seuil induit une zone fortement dynamique latéralement, aux alentours du Pk12).

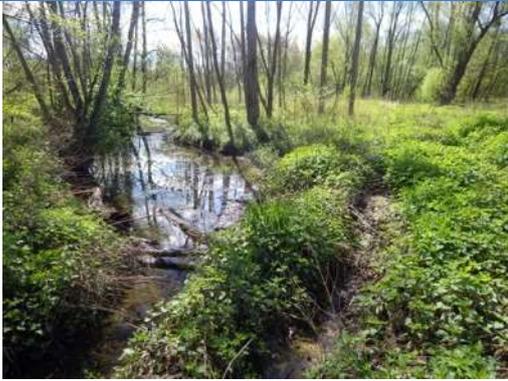
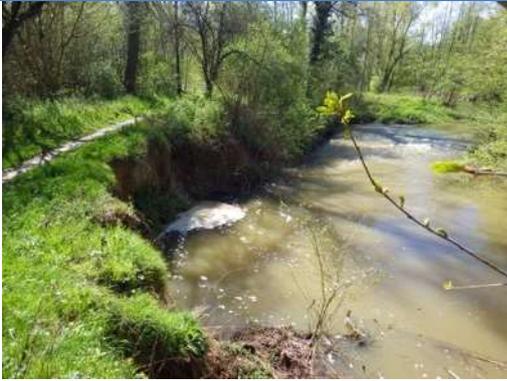
Pk amont	11.5	Pk aval	10.75

<i>Pk 11</i>		<i>Pk 10.75</i>
<b>Longueur</b>	750 m		
<b>Qualité morpho</b>	<b>Bonne</b>		
<b>Stabilité</b>	<b>Dynamique en équilibre (<math>\omega = 109</math>)</b>		
<b>Dynamiques latérales</b>	Importante		
	Erosion :	210 m 28%	Protection : 115 m 15,3%
<b>Dynamique verticale</b>	Stable, légère incision		
<b>Dynamique longitudinale</b>	Moyenne : transit		
	Banc libre	42m 5,6 %	Banc fixe 120 m 16%

L'aval du seuil des Îlons est un secteur particulier où commence une zone humide fluviale, dans laquelle se dessine d'anciens bras de la Chalaronne. Sur cette partie et à son aval, trois seuils (ceux des actions # 7, 8 et 9) sont présents. Ces seuils ont fait l'objet d'opérations de restauration (échancrures) mais le 2<sup>e</sup> (Pk 10.6) tient encore le profil en long. C'est la limite aval de ce tronçon, qui se caractérise par une forte dynamique latérale et une stabilité relative du profil en long, lui même calé sur les seuils faisant office de limites amont et aval. Toutefois, une légère incision, consécutive aux échancrures réalisées est visible à l'analyse comparative des données topographiques. La puissance spécifique sur ce secteur est importante ce qui implique un transport actif, sans processus de dépôt-relais (les capacités de transport sont aussi importante qu'à l'amont du seuil qui bloque la charge la plus grossière). L'importance des bancs végétalisés est, entre autres, la conséquence de l'intensité des processus latéraux historiques. La qualité écologique globale est bonne, avec des faciès diversifiés (présence de radiers à l'aval et des faciès plus lenticulaires à l'amont, induits par les seuils qui ont une influence sur la ligne d'eau). La végétation riveraine présente moins d'intérêt (peupleraies récemment replantées).

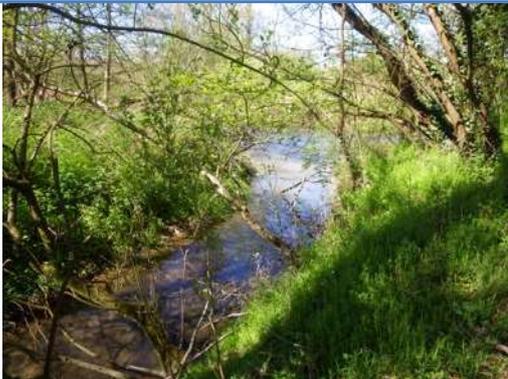
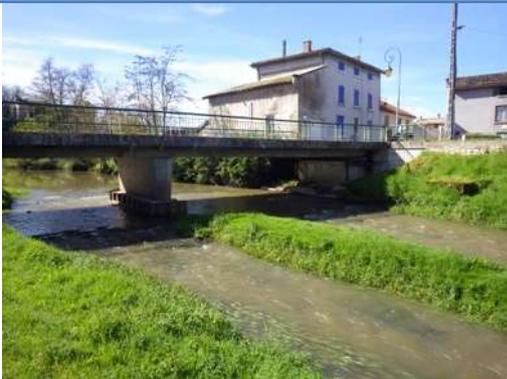
Pk amont	10.75	Pk aval	8

Pk 10.75	Pk 10	
<b>Longueur</b>	2 750 m		
<b>Qualité morpho</b>	<b>Faible</b>		
<b>Stabilité</b>	<b>Dynamique en déséquilibre (<math>\omega = 49</math>)</b>		
<b>Dynamiques latérales</b>	Faible à nulle		
	Erosion :	160 m 5,8%	Protection : 770 m 28%
<b>Dynamique verticale</b>	Importante : en incision. Légère sur la partie intermédiaire, importante à l'aval du seuil #2 et dans la retenue du barrage de Tallard.		
<b>Dynamique longitudinale</b>	Moyenne : transit/dépôt		
	Banc libre	300m 10,9 %	Banc fixe 50 m 1,8%

Ce tronçon présente une qualité morphologique faible, pourtant il présente un potentiel de dynamiques (puissance spécifique = 49) mais presque un tiers de son linéaire de berge est protégé. La traversée de Saint-Etienne-sur-Chalaronne joue beaucoup dans cette faible qualité morphologique. Les dynamiques latérales sont donc largement contraintes et la compétence de la rivière est plus mobilisée aux transports de sédiment (10,9% du linéaire occupés par des bancs libres) que par des processus érosifs. Ce secteur a été curé à plusieurs reprises (traversée de Saint-Etienne-sur-Chalaronne, retenue du barrage de Tallard et probablement rectifié entre les Pk 8.75 et 10.5 (taux de sinuosité moyen sur 7 segments = 1,03). Ces pressions se ressentent sur la diversité des faciès (surtout lenticques) et la qualité des habitats benthiques. La végétation riveraine, limitée sur une grande partie du linéaire à un cordon de ripisylve, présente peu d'intérêt. Enfin les dynamiques verticales semblent relativement stables (légère incision) sur une grande partie intermédiaire du linéaire. Cette apparente stabilité est à relativiser. En effet, la retenue du barrage de Tallard présente depuis 2005 une nette incision (effet de l'automatisation de la vanne ? qualité des données de 2005 ?) et il est de même à l'aval du seuil faisant office de limite amont (effet de l'échancrure réalisé sur le seuil #3 des Îlons ?). Le linéaire compris entre ces deux zones pourrait connaître, par érosion régressive venant de l'aval et progressive issus de l'amont, une incision. Cette dernière permettrait au profil de trouver un équilibre entre les deux points durs que sont le seuil de l'étang de Vanans et le seuil des Îlons.

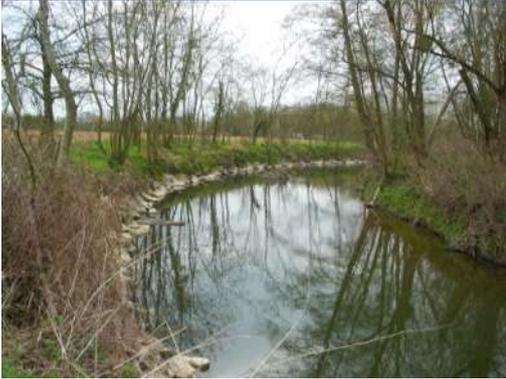
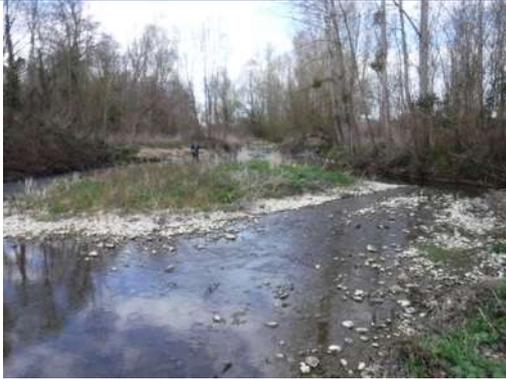
La Chalaronne du barrage de Tallard jusqu'au seuil de l'étang de Vanans

Pk 6.75	Pk 5.75	
Longueur	3 000 m		
Qualité morpho	Bonne		
Stabilité	Dynamique en équilibre ( $\omega$ = pas de donnée)		
Dynamiques latérales	Faible à moyenne		
	Erosion :	475 m 15,8%	Protection : 1 050 m 28,5%
Dynamique verticale	Importante (stabilisé à l'heure actuelle): basculement du profil en long		
Dynamique longitudinale	Importante : transit/dépôt		
	Banc libre	855m 28,5 %	Banc fixe 265 m 8,8%

Ce tronçon, malgré son niveau d'anthropisation élevé (partie amont), présente une bonne qualité morphologique. Le creusement des étangs (Charles Bailly et Vanans) a été réalisé pour fournir les matériaux nécessaires à la construction de la LGV qui franchit la Chalaronne au niveau du Pk 7.5. Ces deux pièces d'eau sont protégées de la mobilité latérale par des enrochements responsables du fort taux de protection (28,5%). Sur ces trois kilomètres, nous ne disposons pas de données nécessaires pour calculer la puissance spécifique, mais il est très fortement probable que la Chalaronne soit capable d'ajustements morphologiques. Le taux d'érosion n'est en fait pas très élevé car il tient compte des effets des aménagements visant à limiter la large érosion de l'étang Charles. En revanche, de nombreux bancs libres sont présents, témoignant d'un transport en relais actif (avec une dynamique de dépôt associée puisque la part des bancs en voie de végétalisation est plus importante que les bancs nus). Le capacité de charriage sur ce tronçon viennent confirmer ces transferts de la charge de fond. De plus, l'évolution du profil en long est ici, depuis 2005, très significative du potentiel dynamique du cours d'eau sur ce secteur. Entre le seuil de l'étang de Vanans et le barrage de Tallard, le profil en long a opéré un basculement, avec une incision importante au niveau de l'étang Charles Bailly et un exhaussement sur la partie aval. La raison de ce basculement peut être l'effet de l'automatisation de la vanne du barrage de Tallard, rendant ainsi transparent l'ouvrage. Le profil a donc retrouvé une nouvelle pente d'équilibre, évacuant les dépôts à l'aval à l'aide des déversées plus régulières. De plus, les aménagements de protection de berge réalisés sur l'érosion de l'étang Charles Bailly ont probablement accentué ce processus (le chenal s'incisant entre les épis en rive gauche et l'atterrissement végétalisé et fixé en rive droite). Les dépôts érodés ont été évacués vers l'aval et retenus sur le point dur constitué par le seuil de l'étang de

Vanans. Il est fort probablement que cette dynamique soit aujourd'hui réduite, le système ayant atteint l'équilibre recherché. Ces processus morphologiques et le transport de sédiments donnent au cours d'eau des caractéristiques écologiques intéressantes. La diversité des faciès est bonne et la qualité des habitats benthiques plutôt satisfaisante. Le secteur de la Bourrassière et le linéaire à l'amont du franchissement de la LGV présentent également des habitats rivulaires intéressants avec une ripisylve bien développée. En revanche la qualité des milieux est nettement moins intéressante au niveau du contournement de l'étang Charles Bailly et l'approche du seuil de l'étang de Vanans.

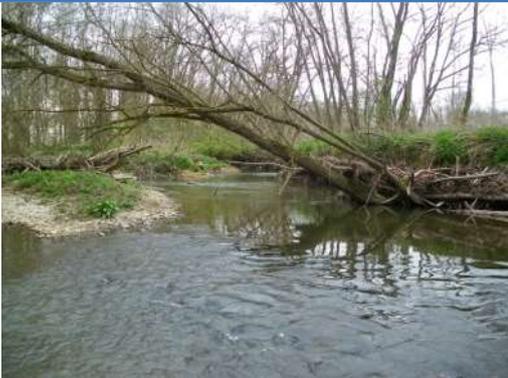
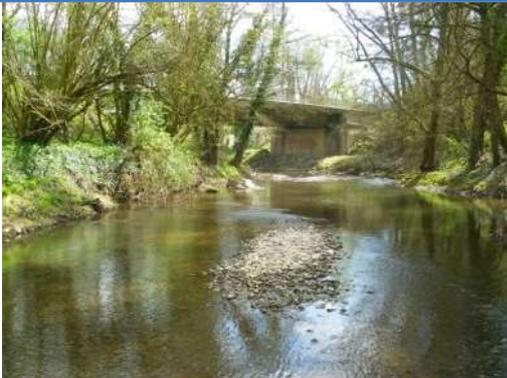
La Chalaronne du seuil de l'étang de Vanans jusqu'au seuil du camping					
Pk amont	5			Pk aval	2.75

Pk 4.75			Pk 3.25	
Longueur	2 250 m				
Qualité morpho	Moyenne				
Stabilité	Dynamique en équilibre/déséquilibre (?) ( $\omega = 66$ )				
Dynamiques latérales	Moyenne				
	Erosion :	315 m	14%	Protection :	790 m 35,1%
Dynamique verticale	Stable avec un léger exhaussement				
Dynamique longitudinale	Importante : transit/dépôt surtout à l'aval				
	Banc libre	445m	31,6 %	Banc fixe	70 m 3,1%

Ce tronçon présente une qualité morphologique qualifiée de bonne en raison des dynamiques latérales et longitudinales en cours sur ce linéaire. Le taux de protection est important (plus d'un tiers des berges), mais comme la puissance spécifique offre la possibilité à la rivière de s'auto-ajuster, l'énergie du cours se disperse là où les berges ne sont pas protégées, comme c'est le cas dans le secteur de l'étang de Vanans (à l'aval de la zone d'enrochement en rive gauche, puis en rive droite (cf. érosion traité dans le cadre du Contrat de Rivière – action #15) au droit de l'étang et au niveau de terrain du centre équestre). Ce secteur (Pk 4->4.75) est assez actif avec une rupture de pente nette augmentant localement les puissances spécifiques ( $\omega = 87$ ). Le profil en long semble aujourd'hui à l'équilibre entre le seuil de la passerelle de Saint Julien, avec, depuis 2005, le comblement d'un point bas situé aux alentours du Pk 4 (centre équestre). A l'aval du seuil de la passerelle et du seuil du camping, le profil semble s'être incisé (la question de la localisation précises de mesure topographique, entre talweg et axe médian, se pose ici encore). Si le talweg, localisé en concavité du méandre décrit par la Chalaronne au niveau

du camping, est altitudinalement bas, le lit du cours d'eau est, en revanche, situé plus haut en raison d'un vaste atterrissement de convexité comblant la retenue. L'importance relative des atterrissements libres est le signe de dynamiques de transport/dépôt actives. Les pentes restent ici importantes (surtout si l'on considère le linéaire compris entre le seuil de Vanans et celui de Saint Didier-sur-Chalaronne) et la compétence des écoulements permet un charriage des sédiments. Le seuil du camping semble transparent à l'analyse du profil en long mais il ralentit considérablement le transit de la charge (cet effet n'est pas visible sur le profil). D'un point de vue écologique, seul le secteur compris entre les Pk 4 et 4.75 présente à la fois un intérêt au niveau benthique et rivulaire. Plus à l'aval, les faciès lenticques dominent.

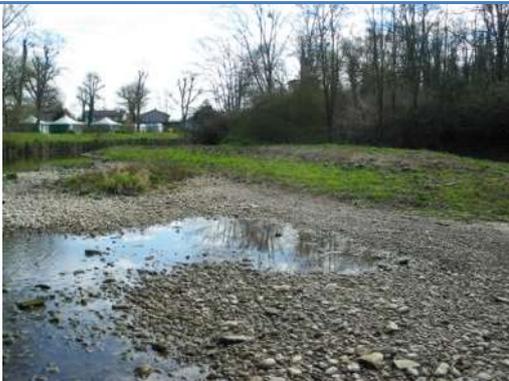
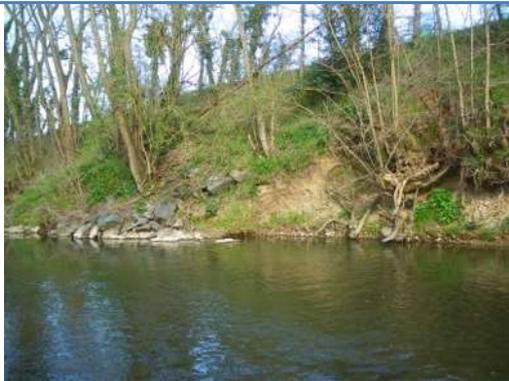
La Chalaronne à l'aval seuil du camping jusqu'au stade de Thoissey						
Pk amont	2.75	Pk aval	1.75

<i>Pk 2.75</i>	<i>Pk 2.25</i>				
<b>Longueur</b>	1 000 m					
<b>Qualité morpho</b>	<b>Faible</b>					
<b>Stabilité</b>	<b>Stable figé (<math>\omega = 49</math>)</b>					
<b>Dynamiques latérales</b>	Faible à moyenne					
	Erosion :	315 m	13,5%	Protection :	625 m	62,5%
<b>Dynamique verticale</b>	Incision					
<b>Dynamique longitudinale</b>	Moyenne : transit					
	Banc libre	110 m	11 %	Banc fixe	0 m	0%

Ce secteur est un tronçon relativement figé dont les berges sont très aménagées. Une digue court en rive droite du seuil du camping jusqu'au premier lotissement de Thoissey. Les berges sont fixées par des protections (62,5%), les érosions sont essentiellement des désordres ponctuels. Le profil en long est globalement plutôt en légère incision, sauf à l'aval du seuil où elle est plus importante, effet probable du blocage d'une partie de la charge. Compte tenu des pentes et des capacités de charriage associées ce processus d'incision ne semble pas pouvoir évoluer de manière très importante dans l'avenir. Ce tronçon devrait faire l'objet d'importants dépôts y compris en cours de végétalisation. Or seuls quelques bancs nus sont présents, témoignant d'un export rapide des sédiments les plus petits (graviers) vers l'aval ne laissant que les plus grossières (phénomène de pavage). Les milieux riverains forestiers ou les milieux benthiques sont assez pauvres.

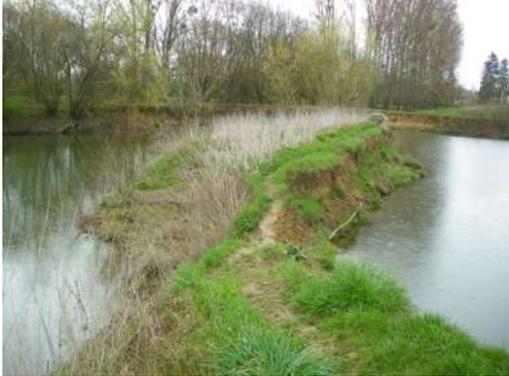
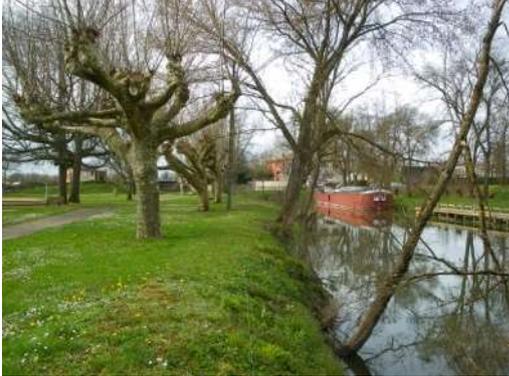
La Chalaronne du stade de Thoissey à confluence avec la Saône

<i>Pk 1.25</i>		<i>Pk 0</i>
<b>Longueur</b>	1 750 m		
<b>Qualité morpho</b>	<b>Moyenne</b>		
<b>Stabilité</b>	<b>Dynamique puis stable figé ( 0&lt;-&gt;500) (<math>\omega</math> = pas de donnée)</b>		
<b>Dynamiques latérales</b>	Moyenne à importante		
	Erosion :	240 m    13,7%	Protection :    125 m    7,1%
<b>Dynamiques verticales</b>	Non analysées		
<b>Dynamiques longitudinales</b>	Nulle (transit et dépôt des sédiments fin)		
	Banc libre	25 m    1,4 %	Banc fixe    0 m    0%

Ce tronçon est présente du secteur distinct : l'amont où la Chalaronne méandre librement dans la vallée de la Saône et les 500 derniers mètres, rectifiés, entre la D7 et le camping de Thoissey. Sur ce segment les dynamiques sédimentaires sont déterminées par la rupture de pente de la ligne d'eau induite par le niveau de la Saône. Le transport sédimentaire grossier très fortement réduit sur le tronçon amont est ici probablement complètement stoppé et ne se limite plus qu'aux particules les plus fines (limons, sables et graviers fins). Les dynamiques sont surtout latérales quand elles peuvent s'exprimer. Le méandrage est actif (recoupement de méandre en cours sur les segments 1000 et 1250), induisant un taux d'érosion de l'ordre de 14%. La qualité des milieux rivulaires est assez faible (cordon de ripisylve, champs de maïs), et les habitats aquatiques sont typiques de ceux des cours d'eau de plaine, essentiellement lenticues.

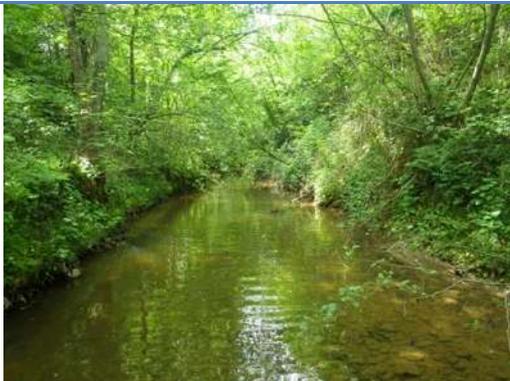
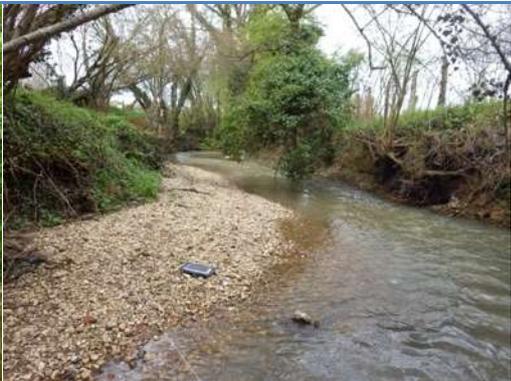
Le Moignans du pont de la D27b au pont de la D66

<i>Pk 9.25</i>		<i>Pk 7.5</i>	
2 500 m			
<b>Qualité morpho</b>	<b>Moyenne</b>		
<b>Stabilité</b>	<b>Stable naturellement</b> ( $\omega = 26,8$ )		
<b>Dynamiques latérales</b>	Moyenne		
	Erosion :	310 m    7,8 %	Protection :    85 m    2,1%
<b>Dynamiques verticales</b>	Stable		
<b>Dynamiques longitudinales</b>	Faible		
	Banc libre	105 m    5,3 %	Banc fixe    40 m    2%

Ce tronçon correspond au plateau de la Dombes. La pente globale du lit de ce tronçon est assez forte (0,4 %) mais dans le détail, deux sous-tronçons peuvent être distingués de part et d'autre du Pk 8.57. En amont la pente est de 0,3 % alors qu'elle est de 0,6% en aval. Ce décrochage marque le début de l'encaissement du Moignans dans le plateau de la Dombes avec l'apparition d'un remplissage alluvial à partir du Pk 7.25 (pont de la D66). La partie amont se caractérise par un fort encaissement du lit mineur, des écoulements majoritairement lenticques et des habitats aquatiques peu diversifiés. Les dynamiques latérales et longitudinales sont faibles (taux d'érosion et proportion de bancs libres + en voie de fixation respectivement de 7,5 % et 1 %). L'évolution verticale de ce sous-tronçon semble stable sauf au niveau du pont de RD27b concerné par une incision importante). Le tracé rectiligne de ce sous-tronçon indique probablement une rectification qui renforce une activité morphologique naturellement peu dynamique. Le fond du lit est composé de galets très colmatés. Le sous tronçon aval présente une pente beaucoup plus forte (0,6%) qui n'induit pourtant pas une activité érosive significative (la puissance spécifique est à peine plus importante). En revanche les atterrissements y sont beaucoup plus nombreux (11% de bancs mobiles et en voie de fixation). Les écoulements et les habitats y sont globalement plus diversifiés, à l'exception de deux secteurs aux écoulements homogènes et lenticques (aval du pont de la RD 936. où un remblai sauvage fige le tracé du cours d'eau sur 330 m ; le second se situe à l'amont du pont de la D 66, où le radier du pont crée une rupture de pente).

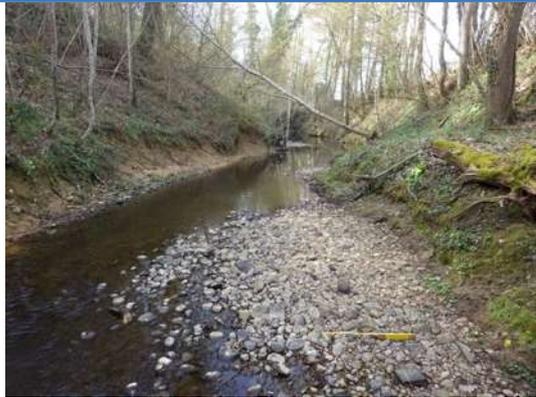
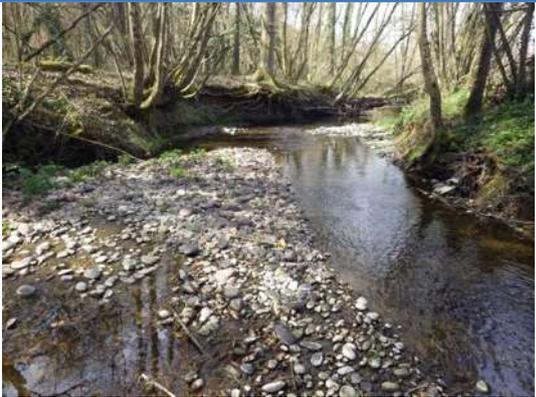
Le Moignans du pont de la D66 au Pk 5.5

Pk 6.5	Pk 5.75	
Longueur	1 750 m		
Qualité morpho	Moyenne		
Stabilité	Figé artificiellement à l'amont ( $\omega = 26,4$ )		
Dynamiques latérales	Faibles puis fortes sur la partie aval		
	Erosion :	340 m 11,3%	Protection : 210 m 7%
Dynamiques verticales	Stable		
Dynamiques longitudinales	Faibles puis fortes sur la partie aval		
	Banc libre	235 m 15,7%	Banc fixe 45 m 3%

Ce tronçon correspond au début de la vallée du Moignans avec l'apparition d'un fond alluvial d'une largeur moyenne de 125 m. Ce tronçon traverse une zone boisée mais son fonctionnement est assez impacté entre le Pk 7.25 et 6.25 par la présence d'un seuil (barrage de l'ancienne Tuilerie au Pk 6.9) et d'aménagements anciens (décalage du tracé initial, rectification, endiguement) en rive droite au droit des étangs. Le seuil à vannes mobiles sert au remplissage des étangs. Il constitue un point de rupture de la pente du lit qui tend néanmoins à s'effacer partiellement lors de l'ouverture des pelles (cas de figure rencontré lors de la prospection de terrain). Les aménagements connexes aux étangs induisent un confinement du cours d'eau entre une digue et un talus morainique en rive gauche. Les dynamiques latérales et longitudinales y sont très faibles (taux d'érosion 3% et proportion de bancs mobiles et en voie de fixation 9%) et sont cantonnées à quelques érosions du talus morainique apportant des sédiments très grossiers qui tapissent le fond du lit sous la forme d'un pavage. La mobilité des sédiments est très faible, les écoulements uniformes et les habitats très peu diversifiés. A l'aval de l'endiguement, le tracé reprend une allure plus naturelle se traduisant par des dynamiques latérales et longitudinales importantes (taux d'érosion de 19,5 %, et 27 % de bancs mobiles et envoie de fixation). Les écoulements sont plus courants et la qualité des habitats est également meilleure.

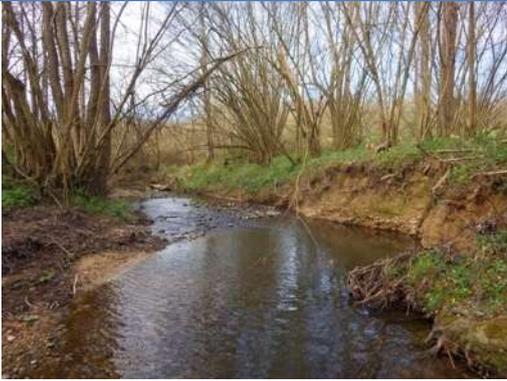
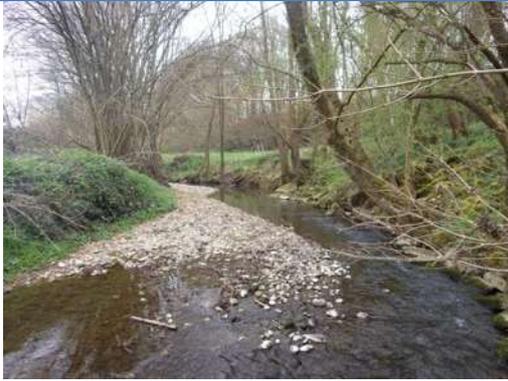
Le Moignans du Pk 5.5 au seuil de Baneins

<i>Pk 4.5</i>	<i>Pk 3.25</i>	
<b>Longueur</b>	2 710 m		
<b>Qualité morpho</b>	<b>Bonne</b>		
<b>Stabilité</b>	<b>Dynamique en déséquilibre (<math>\omega = 39,4</math>)</b>		
<b>Dynamiques latérales</b>	Fortes sur la partie amont		
	Erosion :	745 m    13,7%	Protection :    120 m    2,2%
<b>Dynamiques verticales</b>	Stable au global et exhaussement sur un linéaire de 700 m		
<b>Dynamiques longitudinales</b>	Fortes		
	Banc libre	360 m    13,3%	Banc fixe    0 m    0%

Ce tronçon s'écoule dans un fond de vallée nettement plus large qu'à l'amont (210 mètres en moyenne) et majoritairement occupé par des cultures et des prairies. Dans ce contexte moins confiné qu'à l'amont, la forte pente du lit se traduit par des dynamiques longitudinales et érosives importantes sur les berges non boisées (taux d'érosion de 15% entre les Pk 5.25 et 3.75). En conséquence, la charge grossière injectée dans le lit, puis sa migration vers l'aval, pourrait être l'origine d'exhaussement du lit (de 50 à 75 cm) constaté entre les Pk 3.9 et 3.2. En 2005 ce tronçon était qualifié de stable et il n'était pas fait mention d'érosions de berges. Ce secteur semble donc connaître une évolution notable. La limite aval du tronçon correspond à l'arrivée du Mazanan et au barrage de Baneins. Cet ouvrage génère une rupture de pente significative (elle passe de 0,5 % à 0,2 % sur une distance de 670 m) et ralentit sensiblement le transit de la charge de fond comme en témoigne le taux important de bancs mobiles dans le remous solide (26 %). La retenue du seuil, comblée de fines, génère des écoulements lenticulaires et une uniformisation des habitats aquatiques sur environ 250 m. Les ruines d'un seuil (Pk 5.3) génèrent aussi une légère dégradation de la qualité des habitats aquatiques. L'impact de ces ouvrages reste relativement faible et ne décline pas le tronçon au niveau de sa qualité morphologique, car d'autres zones, a contrario, présente un bon niveau de qualité l'image du linéaire très sinueux compris entre PK 4.25 et 4.75.

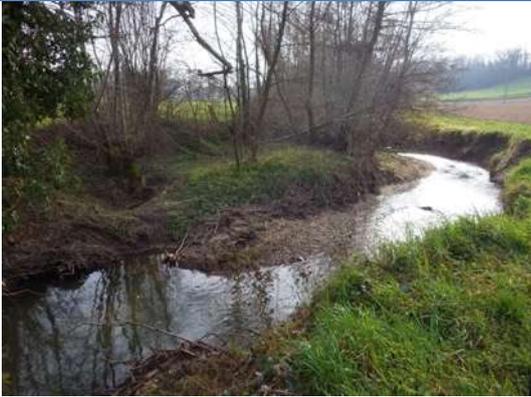
Le Moignans du seuil de Baneins à la Chalaronne

<p style="text-align: center;">Pk 2.25</p>			
Longueur	2 800 m		
Qualité morpho	Bonne		
Stabilité	Dynamique en déséquilibre ( $\omega = 39,4$ )		
Dynamiques latérales	Fortes		
	Erosion :	840 m    15,6%	Protection :    125 m    2,2%
Dynamiques verticales	Stable sur l'amont. Incision à l'aval du seuil de la Teppe		
Dynamiques longitudinales	Modérées		
	Banc libre	245 m    8,8%	Banc fixe    45 m    1,6%

Ce tronçon correspond à la partie aval du Moignans qui s'écoule dans un large fond alluvial (230 mètres) occupé par une proportion plus importante de cultures. La pente du lit est aussi forte que sur le tronçon amont (0,5%) et les apports hydriques atteignent ici leur maximum avec l'arrivée du Mazanan. Ces conditions offrent au cours d'eau une énergie potentielle modérée (40 w/m<sup>2</sup>) mais suffisante pour générer une forte activité érosive sur les berges non boisées (phénomène déjà relevé en 2005). La section située entre l'ancien seuil de la Teppe et la confluence avec la Chalaronne présente une incision généralisée d'environ 50 cm et 90 cm ponctuellement. Déjà signalé dans l'étude de 2005, ce phénomène continue donc de s'exprimer, il était expliqué à l'époque par une érosion régressive. Une érosion progressive peut également être avancé en raison des impacts cumulés des trois ouvrages sur le transit sédimentaire (le barrage de Baneins, le gué des Souches et l'ancien seuil de la Teppe). Les deux premiers ouvrages créer des ruptures de pente induisant un net ralentissement du transit sédimentaire comme en témoigne la forte proportion de bancs libres en amont des deux ouvrages (22 % sur un linéaire amont de 500 m alors que la moyenne pour le secteur vallée du Moignans est de 11,7 %). Ailleurs la proportion de banc libre est faible en raison des capacités de charriages fortes qui induisent un export rapide du matériel sédimentaire. Les habitats aquatiques sont globalement très diversifiés grâce à une bonne alternance de faciès de type radier, mouille. On note également la présence de banquettes végétalisées partiellement remaniées lors des crues. Ces milieux forment des milieux terrestres spécifiques au sein du lit mineur.
