SYNDICAT MIXTE DES TERRITOIRES DE LA CHALARONNE

Etude du fonctionnement hydrologique et hydraulique de la Chalaronne et de ses principaux affluents

Rapport de phase 1, Février 2006

Etude du fonctionnement hydrologique et hydraulique de la Chalaronne
et de ses principaux affluents, de l'Avanon, de la Callone, de la Petite
Callone et du Rache

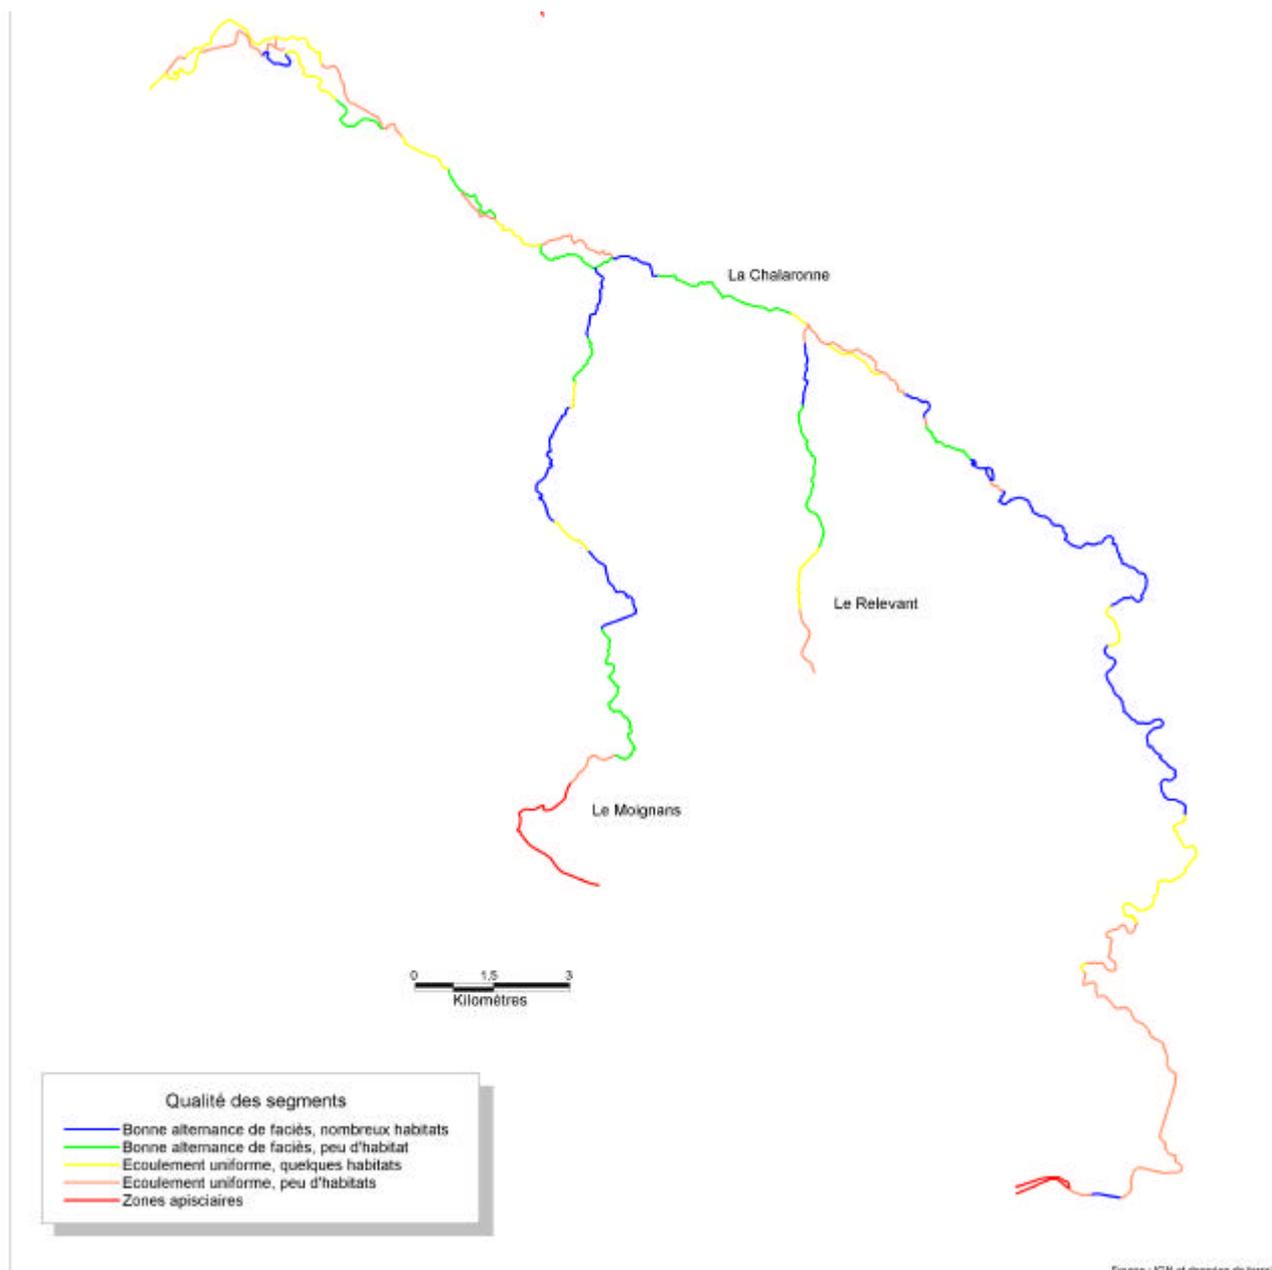
Figure 1: Carte de la qualité des habitats piscicoles sur la Chalaronne

La qualité des habitats pour la faune piscicoles est présentée sur la figure suivante. Ces données proviennent d'observations effectuées par la Fédération de Pêche pendant l'été 2005 et des parcours de terrain de Burgeap pour les fiches tronçons.

Globalement, la qualité de l'habitat est dégradée sur la rivière à cause du manque d'alternance dans les écoulements ou du faible nombre d'habitats. Cette configuration des écoulements se retrouve principalement dans les zones anthropisées où la rivière a subi d'importants aménagements comme des rectifications ou des

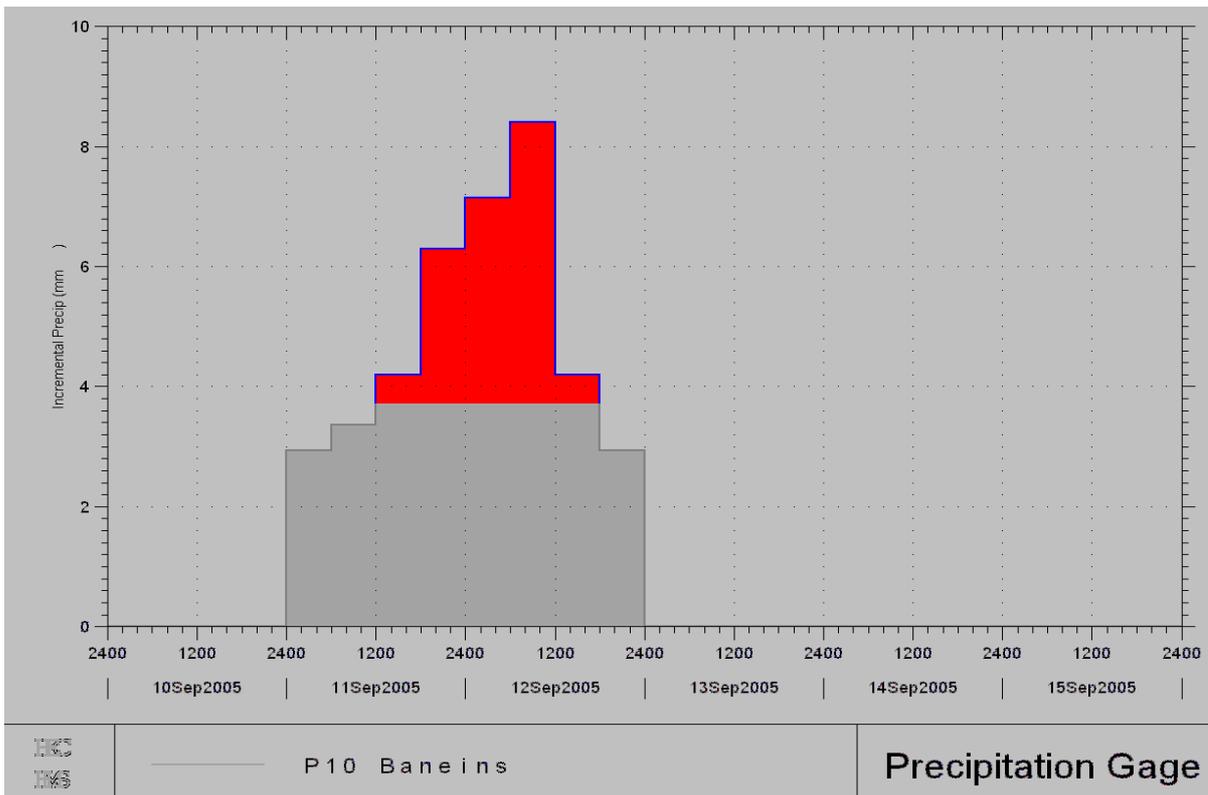
Figure 4 : Hyétogramme de la pluie décennale retenu à Baneins

Nous avons directement entré dans le modèle les pluies nettes. Pour cela, nous avons utilisé les coefficients de ruissellement calés précédemment, à savoir $r=0.42$ pour l'ensemble du bassin versant.

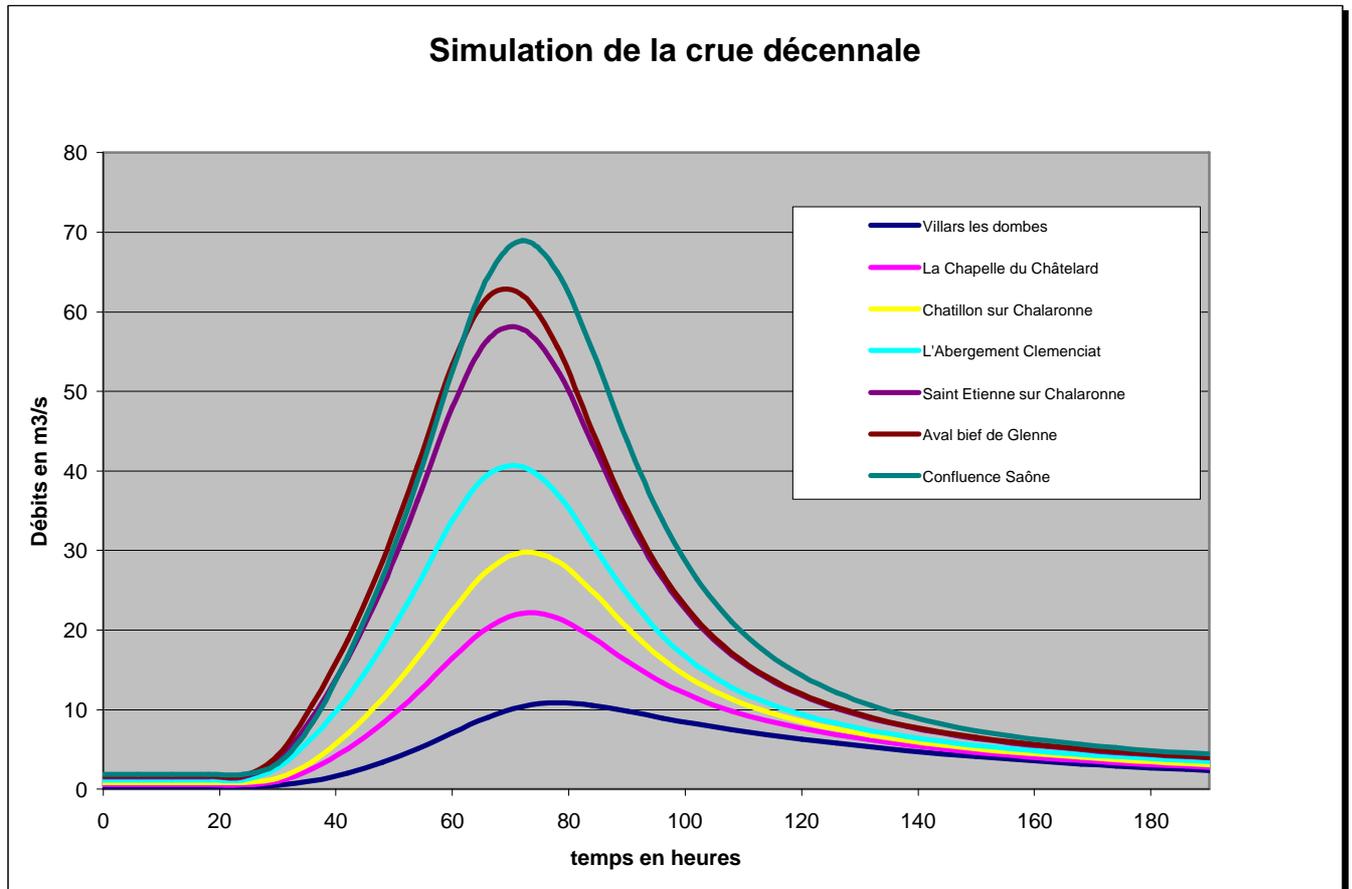
Figure 5 : Hydrogrammes synthétiques monofréquence simulés de la crue décennale

La propagation de l'onde de crue est assez atypique. En effet le pic de crue est observé en premier lieu dans la partie aval du bassin versant de la Chalaronne. Ceci s'explique par deux phénomènes qui découlent des caractéristiques propres au bassin versant de la Chalaronne :

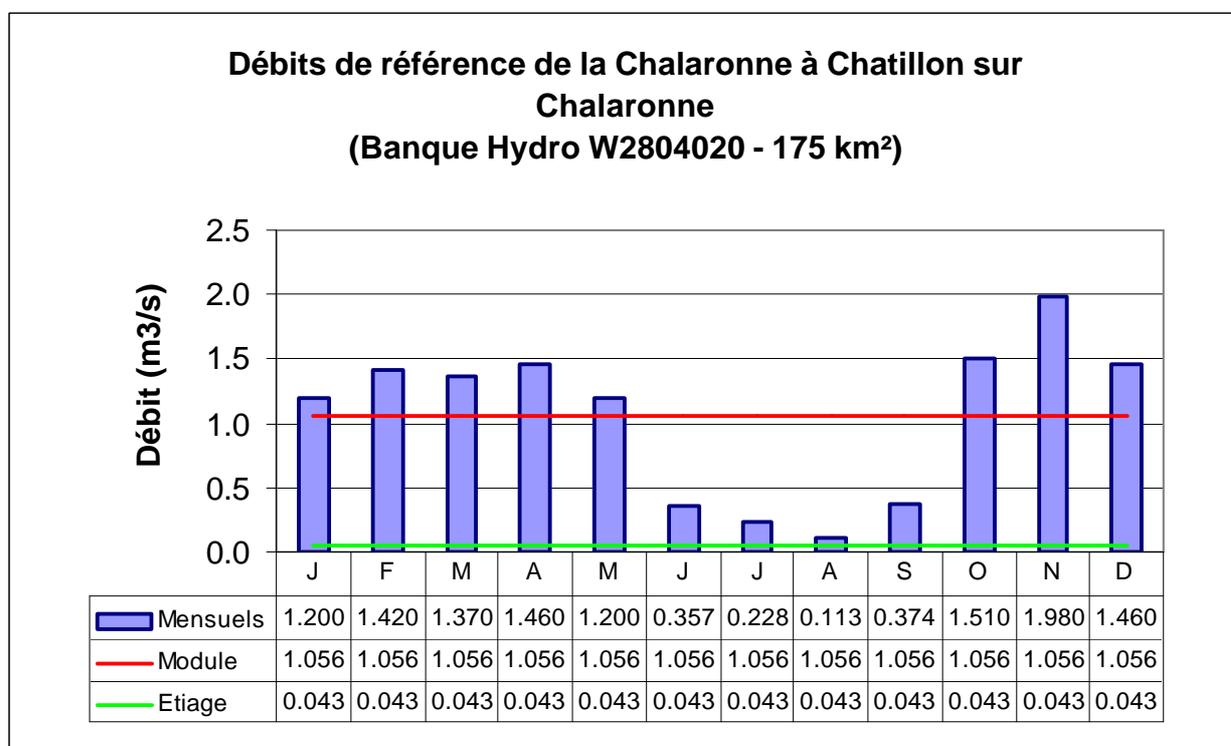
Figure 6 : Ecoulements mensuels moyens de la Chalaronne à Chatillon sur Chalaronne

La Chalaronne est caractérisée par un régime pluvial. Les débits hivernaux sont élevés par rapport aux débits d'étiages observés pendant les mois de Juillet-Août. La présence des étangs en amont amplifie ce phénomène et de ce fait, la Chalaronne connaît des étiages sévères durant la période estivale.

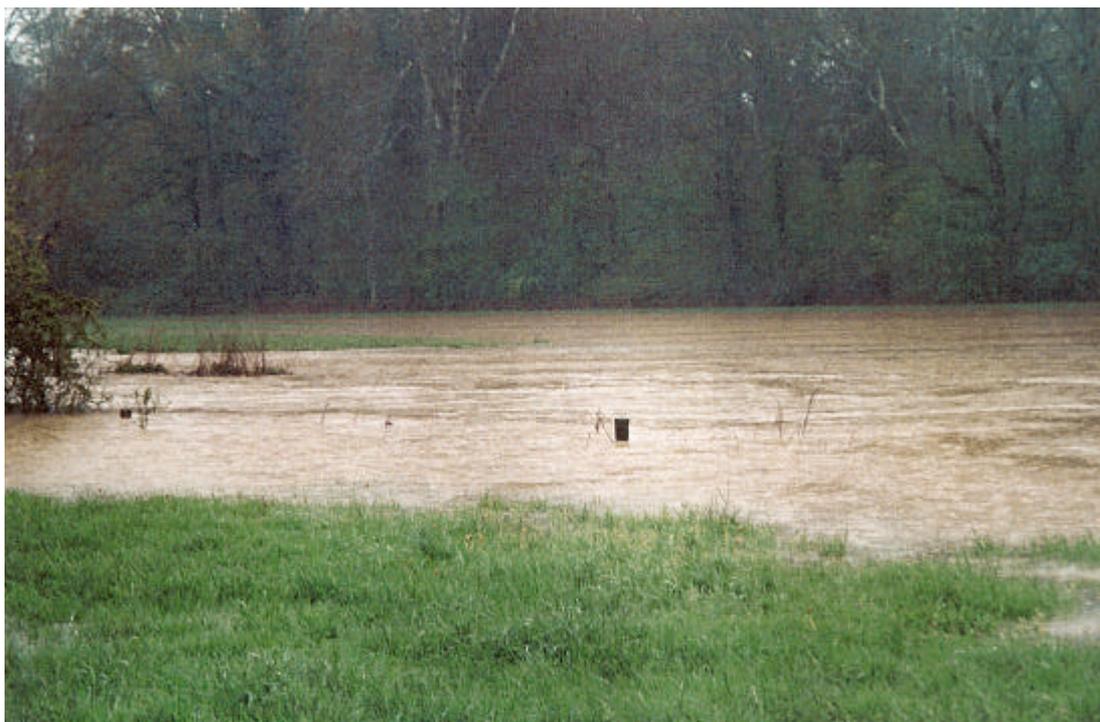
prairies inondées en aval de Villars le 17 Avril 2005

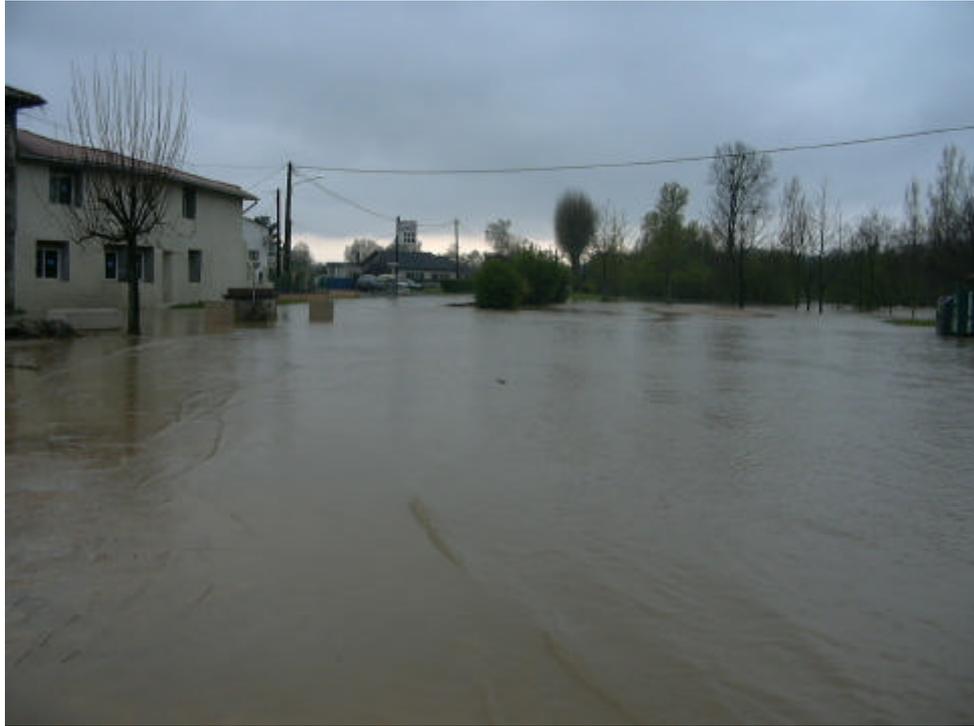
place de l'Abbé Gay à Saint Etienne sur Chalaronne le 17 Avril 2005

A **Saint Etienne sur Chalaronne**, le parc municipal a été en grande partie inondé ainsi que la place de l'abbé Gay. La RD 75 a été coupée par les flots. Une maison située allée du Parc ainsi que le moulin des Tourterelles ont été inondés sur des hauteurs d'eau importantes (entre 50cm et 1m).

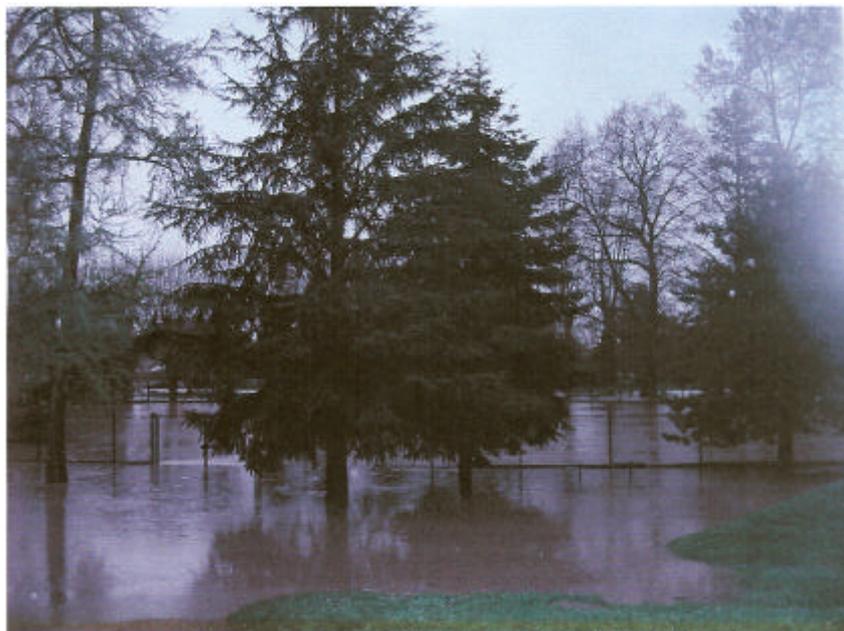
A **Thoissey**, le parc est situé en zone inondable de la crue de 2005, il y avait environ un mètre d'eau à l'emplacement des parcs à animaux. Ces débordements ont occasionné de nombreux désordres dans le parc (arrachement de haies, dépôts de la végétation transportée par la Chalaronne...).

Parc de Thoissey le 17avril 2005

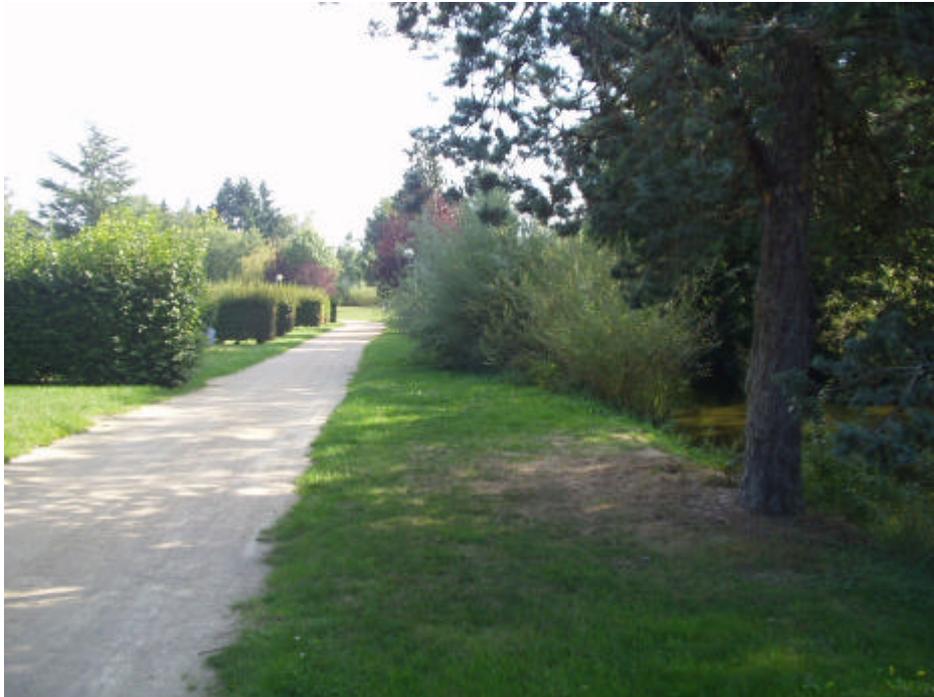
Villars les Dombes : Camping situé en rive droite de la Chalaronne

- Architecture du modèle : La localisation des profils en travers et des casiers figure sur les cartes de présentation des modèles dans l'atlas cartographique.
Le modèle de Villars les Dombes est relativement simple. 6 seuils et 5 ponts ont été modélisés de l'amont du camping jusqu'à l'aval de la station d'épuration.
D'après la topographie du lit majeur, 14 casiers d'inondation ont été construits pour représenter au mieux les écoulements en période de crue.
- Fonctionnement des ouvrages : aucun ouvrage ne déverse sur son tablier.
- Débordements :
 - En crue quinquennale
 - de faibles débordements ont lieu en rive droite au niveau du camping. La Chalaronne sort légèrement de son lit et inonde le camping sur une bande dont la largeur n'excède pas les 20 mètres.

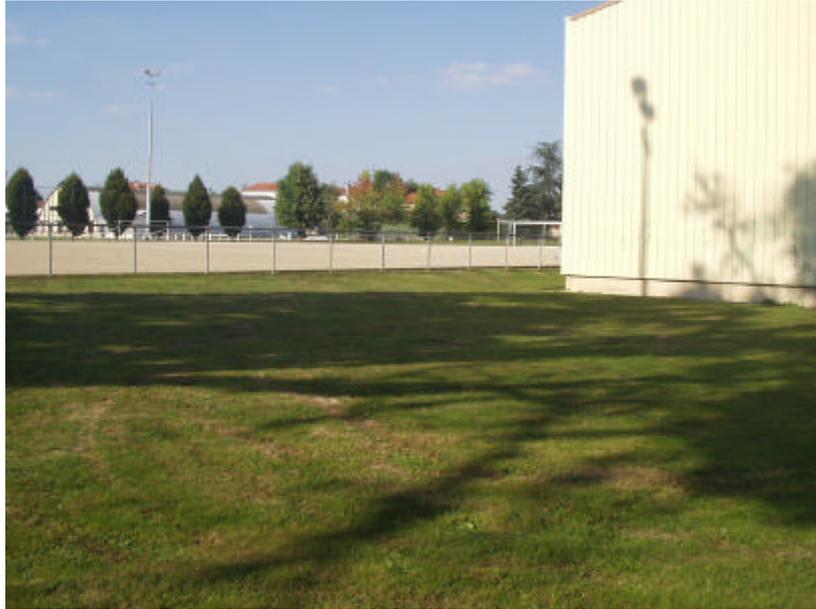
Villars les Dombes : Gymnase situé et terrain de sport en rive droite de la Chalaronne

- La Chalaronne déborde légèrement au niveau du gymnase. Les terrains entre la Chalaronne et le gymnase sont submergés mais les eaux ne parviennent pas jusqu'au seuil du gymnase.
- En crue décennale : Les débordements décrits pour la crue quinquennale s'intensifient.
On note, en compléments, les fonctionnements suivants :
 - La bande inondée au niveau du camping atteint la première allée.
 - Le gymnase est entouré par les eaux. L'eau arrive jusqu'au seuil mais ne s'engouffre pas dans le gymnase (N= 274.75 mNGF). L'intérieur du gymnase reste donc hors d'eau.

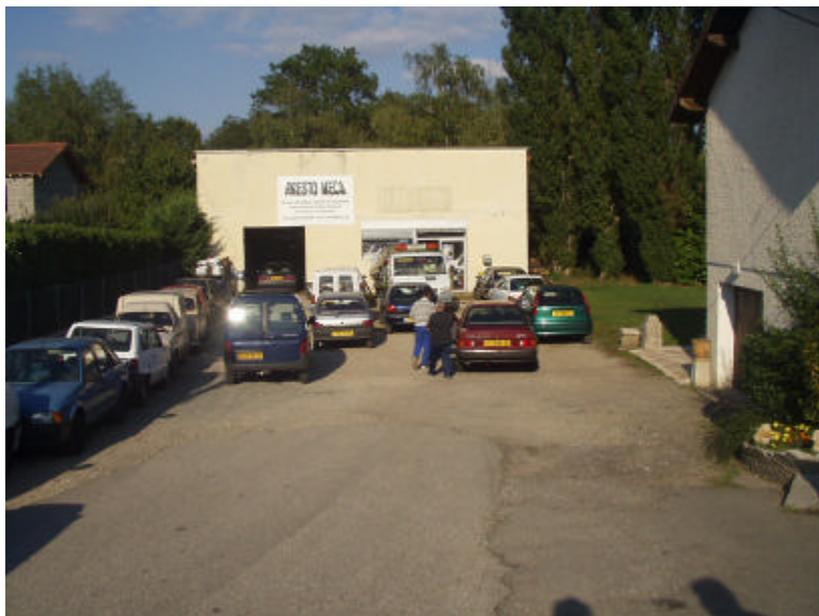
- Plusieurs maisons ainsi qu'un garage automobile en rive gauche et en aval direct du pont de la RD 2 sont inondés sur des hauteurs d'eau importantes. Ces inondations surviennent dès la crue cinquantennale.

Villars les Dombes : garage automobile en rive gauche de la Chalaronne

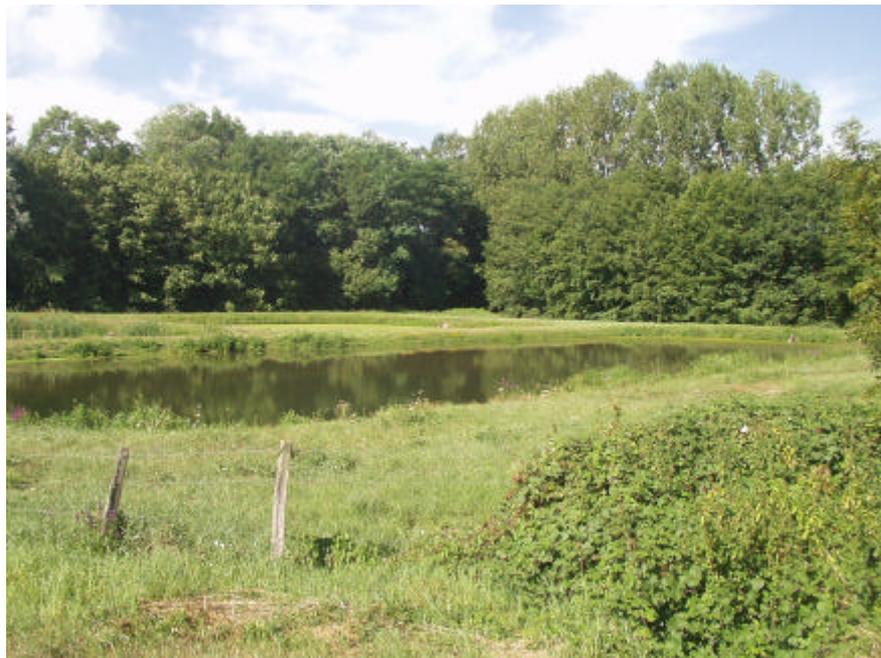
La Chapelle du Châtelard : lagunage en rive droite de la Chalaronne

- En crue centennale : Les débordements précédemment identifiés s'accroissent.
 - Le lagunage est complètement recouvert sur une hauteur d'eau importante (environ 1 m). L'eau atteint la cote 258.12 m NGF.

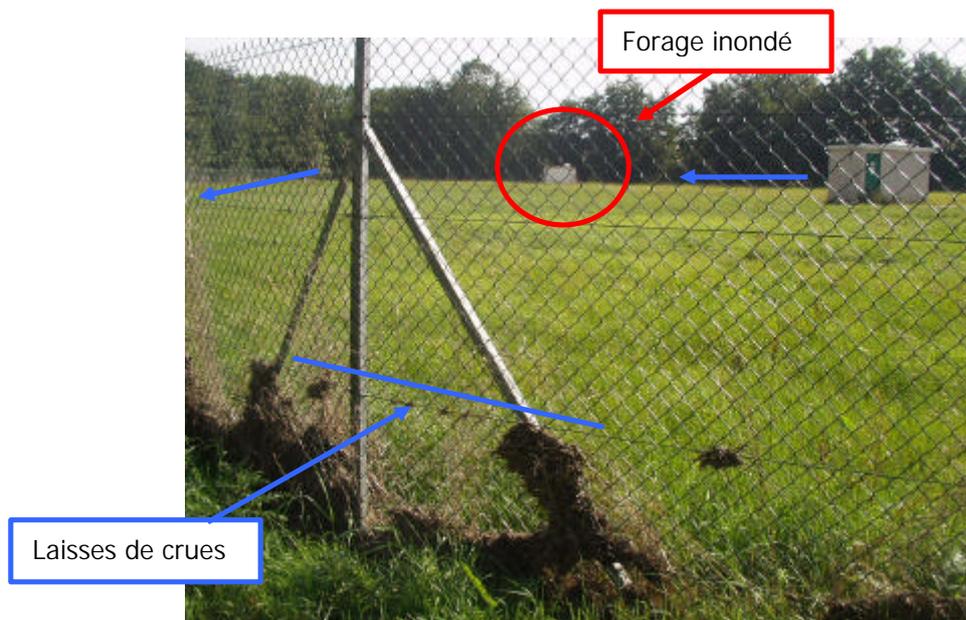
- La bande inondée en rive gauche s'élargit et atteint dès lors 70 mètres. Le niveau atteint au plus fort de la crue s'élève à N= 250.67 mNGF à hauteur du profil P8
- En crue centennale : Les débordements précédemment identifiés s'accroissent.
 - Le débordement de la Chalaronne est généralisé sur le secteur.
 - Le niveau de crue atteint la cote N= 251.20 mNGF au droit des captages.

La Chapelle du Châtelard : Captage AEP en rive gauche de la Chalaronne

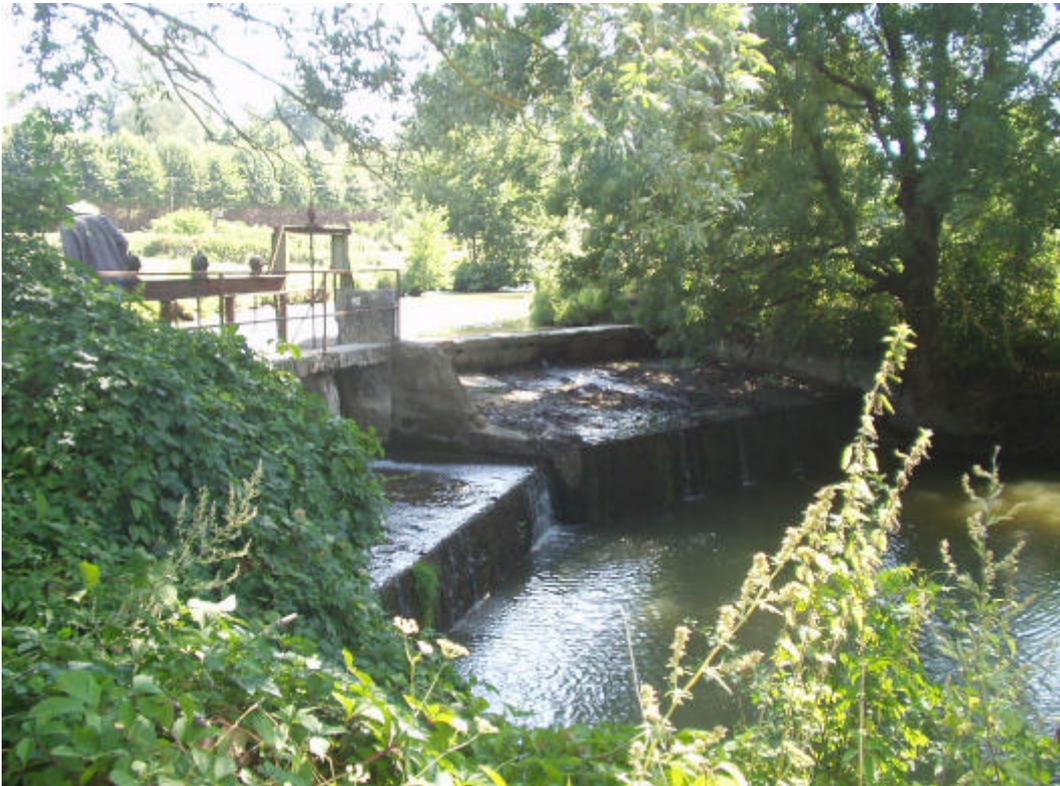
Chatillon sur Chalaronne : Barrage de dérivation du canal de l'Ecuelle

- Débordements :
 - En crue quinquennale
 - une zone importante en amont et au niveau du barrage de l'Ecuelle est inondée. Cette inondation fréquente, localisée en prairies essentiellement, est causée par la présence du seuil de dérivation du canal de l'Ecuelle qui rehausse la ligne d'eau amont.

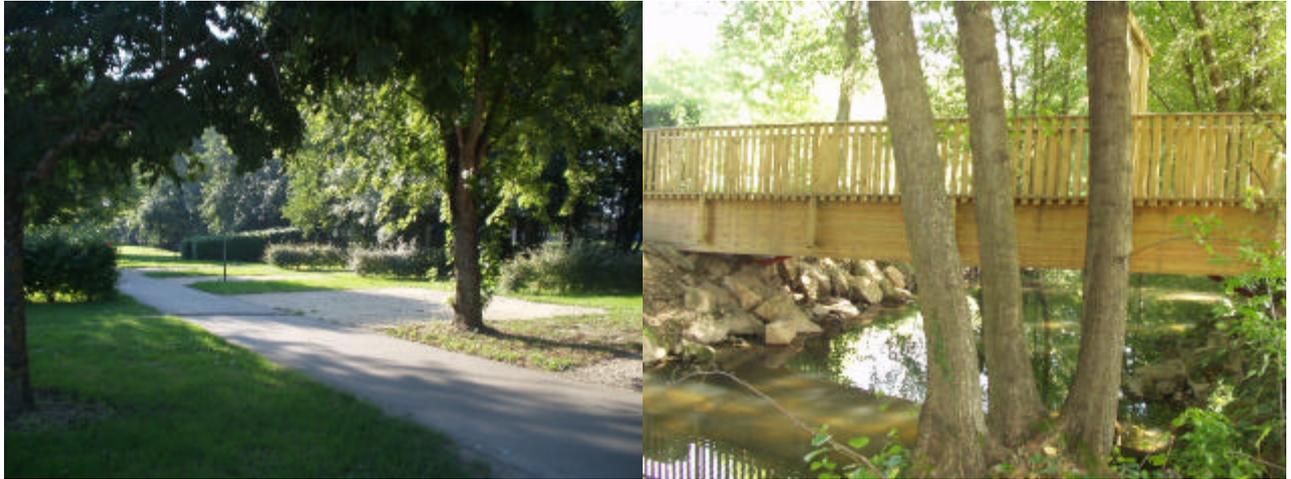
- En crue décennale : Les débordements décrits pour la crue quinquennale s'intensifient. On note, en complément, les fonctionnements suivants :
 - Le camping est inondé sur une largeur plus importante (une bande de 30 mètres de large en bordure de la Chalaronne) avec des vitesses qui peuvent être localement fortes.
 - Les passerelles en bois construites récemment au droit du camping causent un remous et favorisent les débordements en rive droite.

Chatillon sur Chalaronne : Camping situé en rive droite de la Chalaronne et passerelle au droit du camping

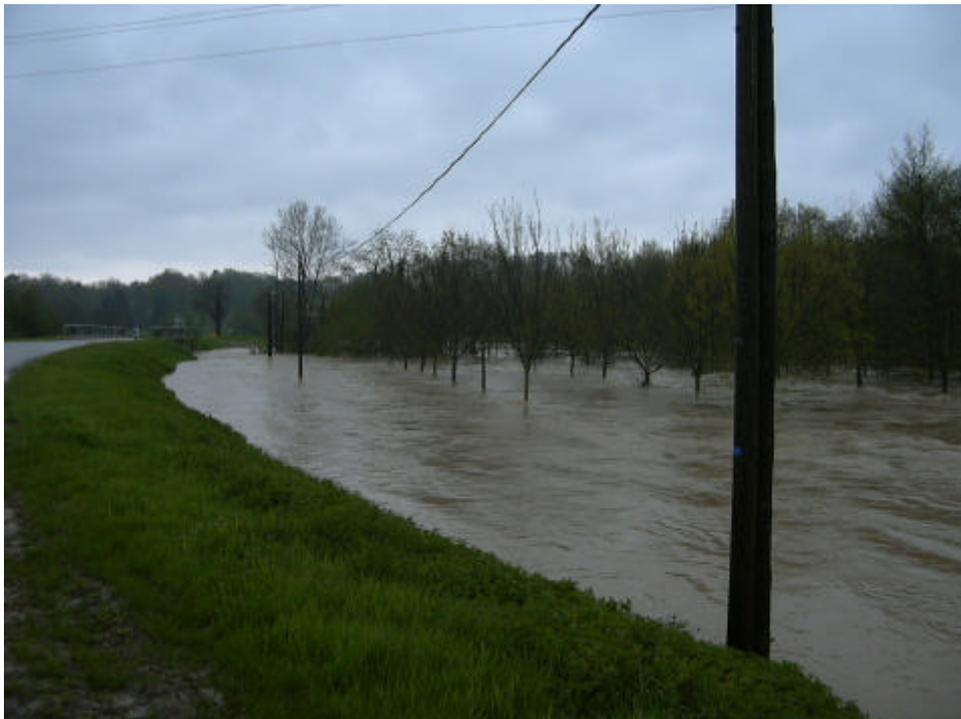
Avril 2005 : Saint Etienne sur Chalaronne- terrain inondé en rive gauche de la Chalaronne

- Quelques jardins sont inondées en rive droite de la Chalaronne en amont de la RD75 b par des débordements direct de la Chalaronne.
 - La Chalaronne déborde en rive gauche en amont du pont OA 37 et vient inonder un terrain enherbé situé en contrebas de la Route départementale. La cote de crue atteint ici le niveau N= 191.09 m NGF

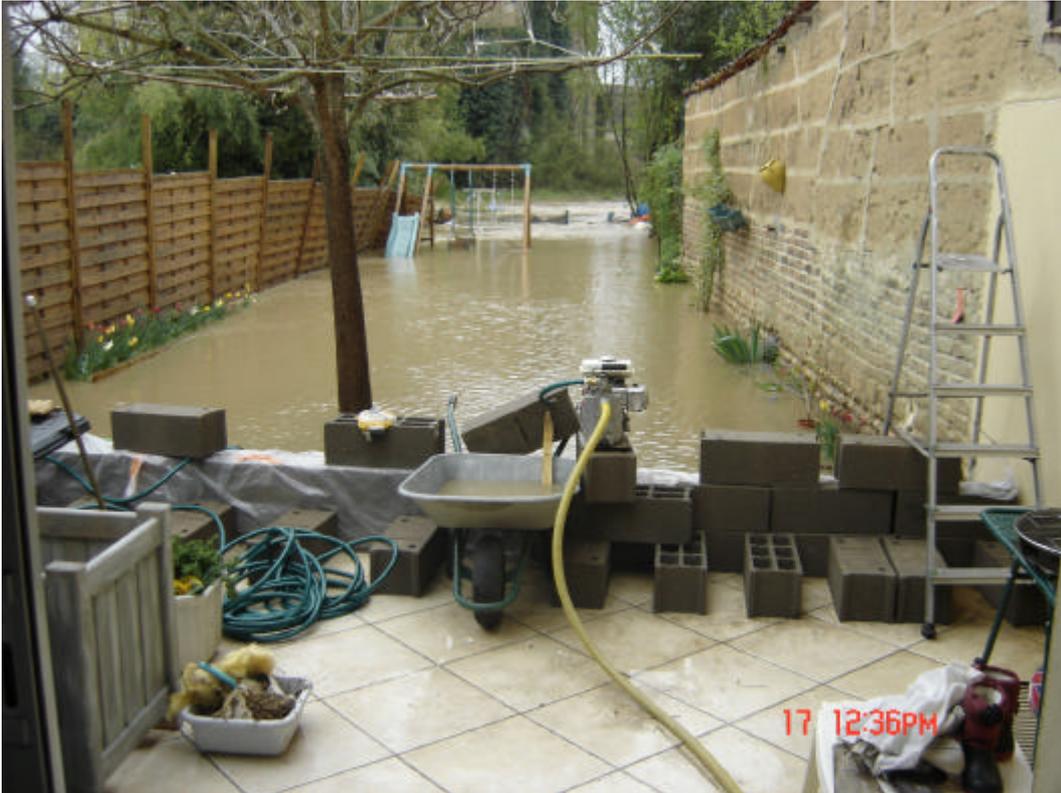
Avril 2005 : Saint Etienne sur Chalaronne- Habitations inondées en rive droite de la Chalaronne

- En crue décennale : Les débordements décrits pour la crue quinquennale s'intensifient.
On note, en compléments, les fonctionnements suivants :
 - Quelques maisons sont inondés en rive droite de la Chalaronne en amont de la RD 75b. Les écoulements sont stoppés par la VC 54 dit « Chemin de la Rivière ».

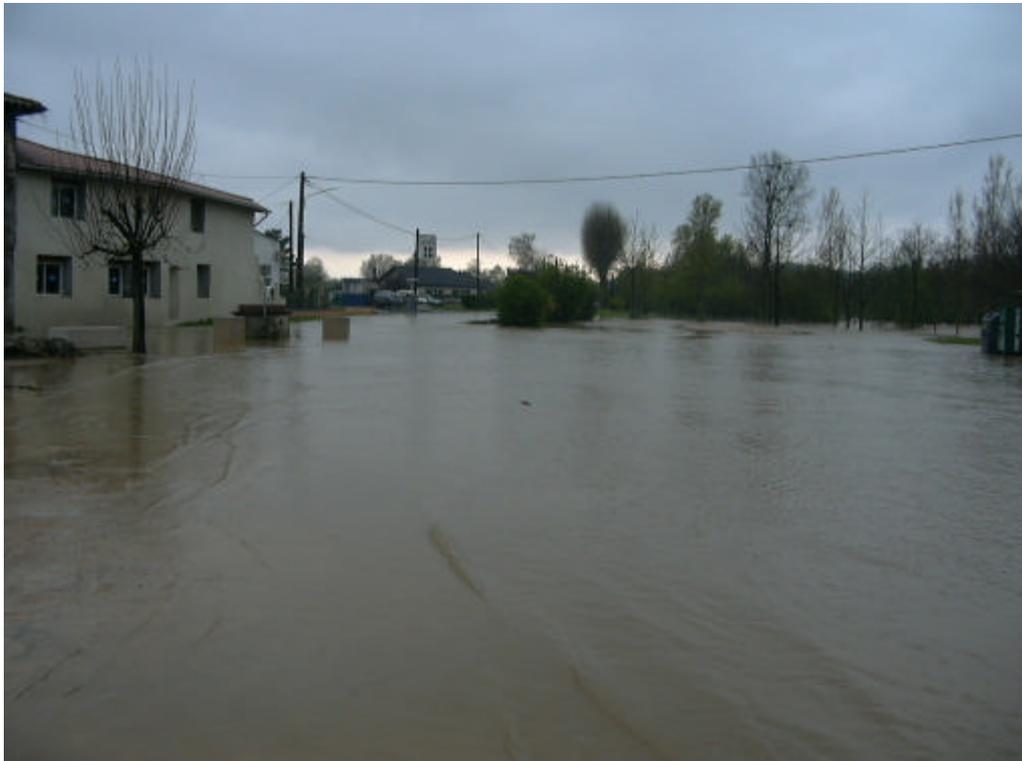
Avril 2005 : Saint Etienne sur Chalaronne- place de l'Abbé Gay inondée

- La place de l'abbé Gay est légèrement inondée par des débordements en rive gauche de la Chalaronne.

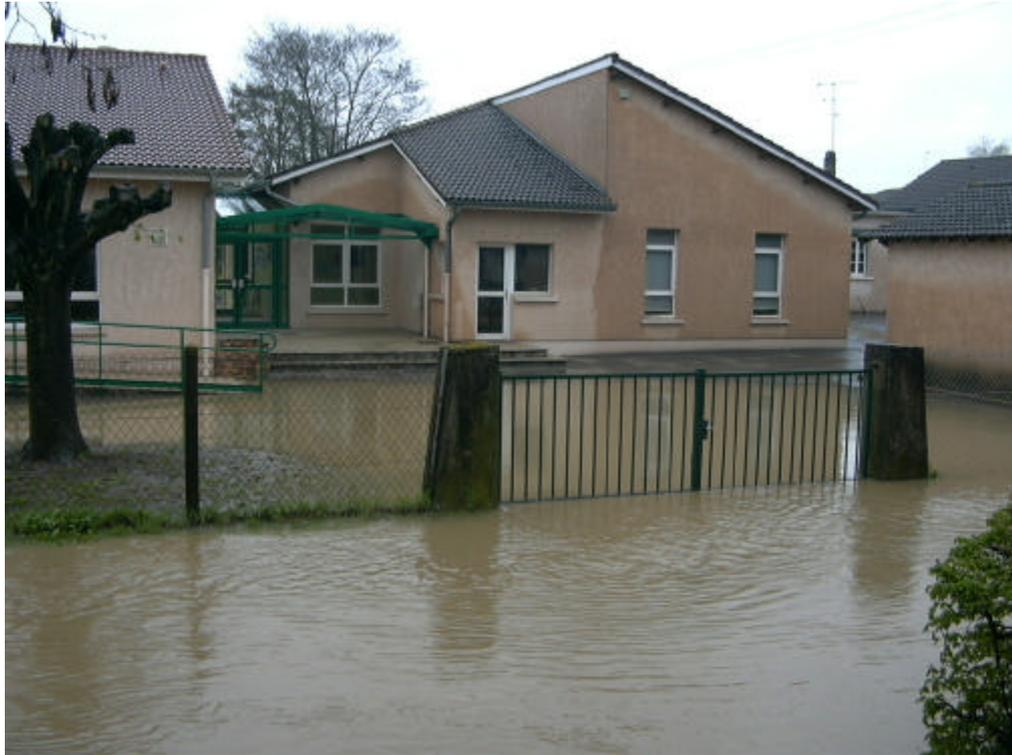
Avril 2005 : Saint Etienne sur Chalaronne- école maternelle entourée par les eaux

- En crue centennale : Les débordements précédemment identifiés s'accroissent.
 - Les débordements de la Chalaronne en amont du village sont généralisés. Le parc municipal est entièrement inondé sur des hauteurs qui peuvent être localement forte (> 1m)
 - La passerelle OA34 dans le parc municipal est sous les eaux
 - Plusieurs maisons en rive droite de la Chalaronne et en amont de la RD 75 b sont inondées.
 - De faibles débordements ont lieu au centre du village en rive gauche. Les eaux entourent les maisons riveraines de la rivière et notamment l'école maternelle situé en rive gauche de la Chalaronne.

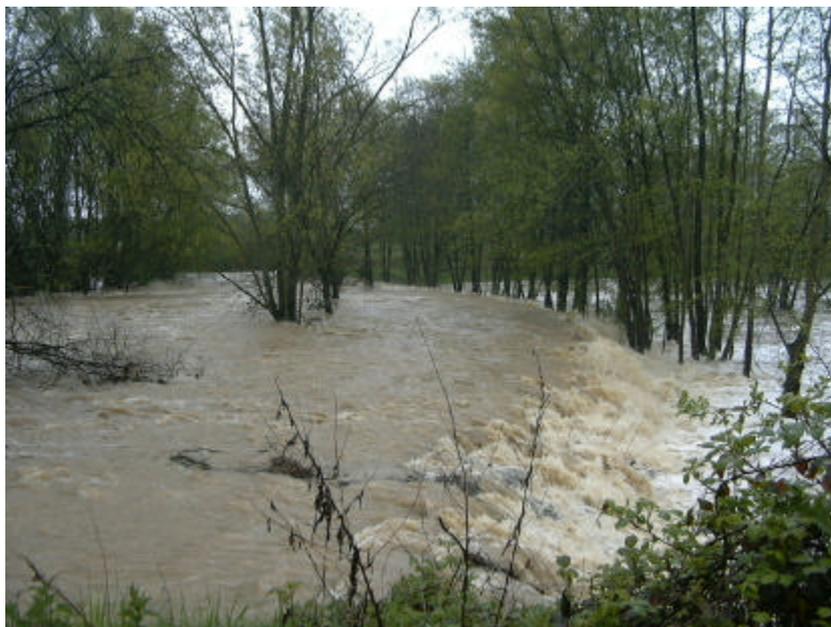
- La Chalaronne ne déborde pas sur sa partie aval mais elle est en plein bord sur de nombreux secteurs, notamment en amont et en aval de la RD 28d.
 - En crue décennale : Les débordements décrits pour la crue quinquennale s'intensifient.
- On note, en complément, les fonctionnements suivants :
- La bande inondée en amont de la ligne TGV avoisine les 150 mètres.
 - Les débordements au niveau du seuil de surverse de l'étang de Tallard atteignent dès lors les 17 m³/s.

Avril 2005 : Seuil de surverse du plan d'eau de Tallard

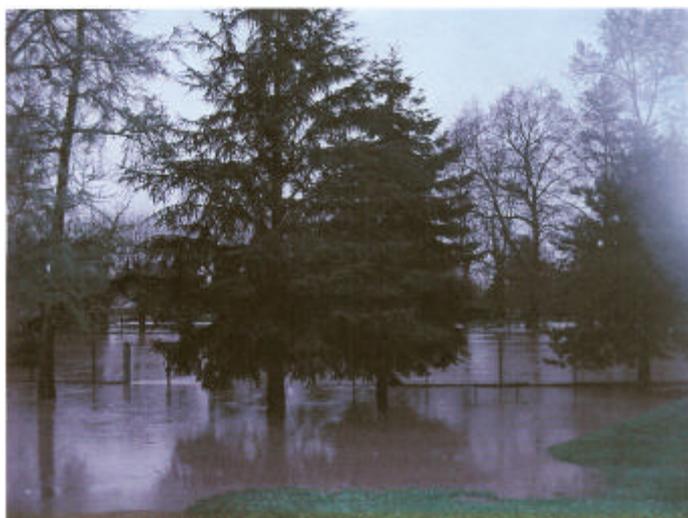
Avril 2005 : Parc municipal de Thoisse en partie inondé

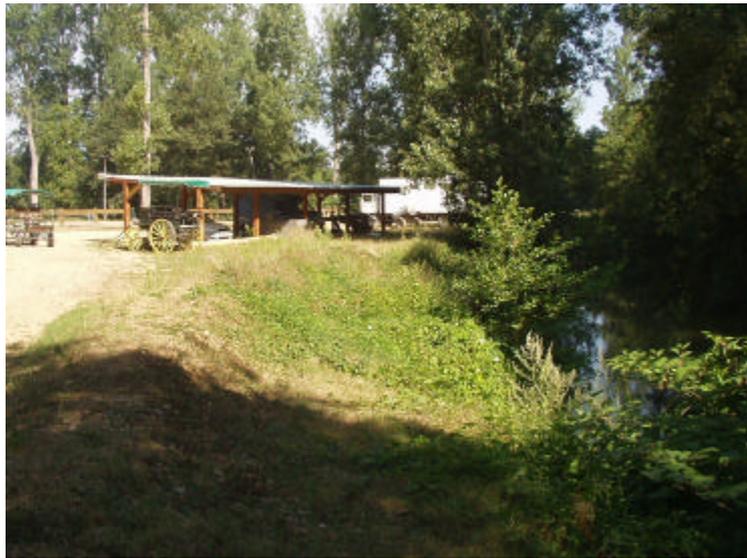
Centre équestre de Saint Julien à Saint Didier sur Chalaronne : manège d'entraînement inondé en crue quinquennale

- En crue centennale : Les débordements précédemment identifiés s'accroissent.
 - La bande inondée en amont de la ligne TGV avoisine les 400 mètres de largeur. Le bief des Echudes fait partie intégrante de la zone inondée. L'ouvrage de décharge, sous la ligne TGV en rive droite de la Chalaronne, fonctionne et débite une faible lame d'eau. La cote d'eau en amont de la voie SNCF est de 187.15 m NGF.
 - Les débordements au niveau du seuil de surverse de l'étang de Tallard sont très importants. Ils sont de l'ordre de 50 m³/s. Le niveau maximal atteint par le plan d'eau est de 185.74 m NGF.
 - Quelques champs et prairies sont inondés en rive droite de la Chalaronne entre le moulin de Tallard et le moulin des Vernes.
 - La cote de crue atteint 177.15 m NGF au droit du centre équestre du moulin de Saint Julien. Le manège est inondé sur plus d'un mètre.

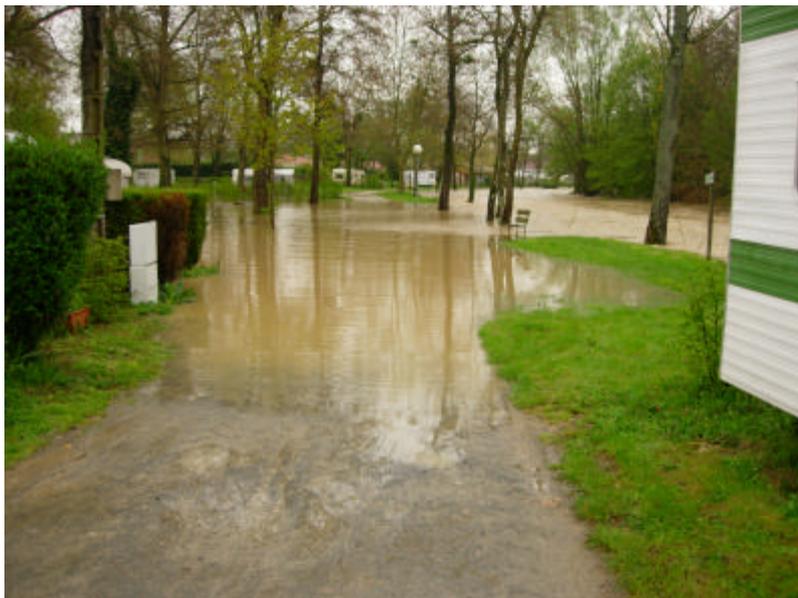
Avril 2005 : Camping de Saint Didier sur Chalaronne

- Des débordements, qui surviennent dès la crue vingtennale, viennent inonder le camping en quasi totalité sur des hauteurs d'eau pouvant être localement importante (plus de 50 cm). Au niveau du profil P7 de Geoplus, l'eau atteint la cote 176.01 m NGF.

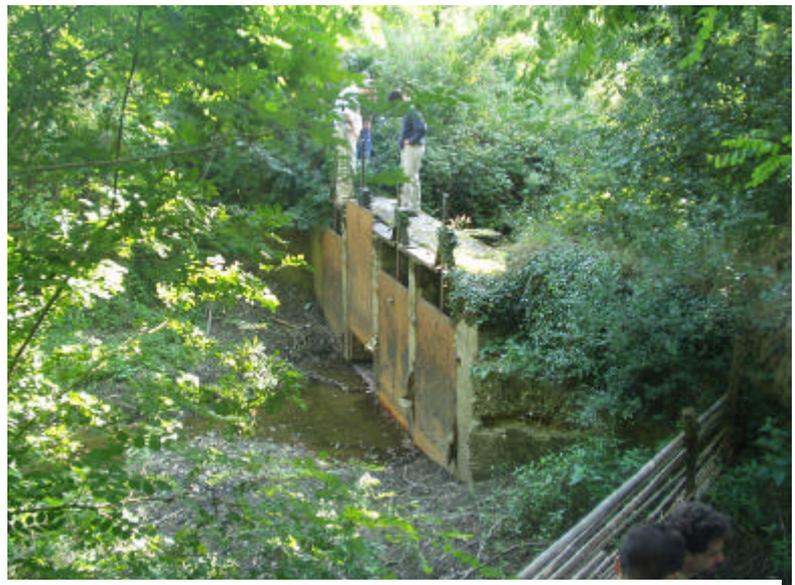
La gestion de ce vannage n'est pas automatique en période de crue. La plupart du temps, les vannes ne sont pas manœuvrées en temps voulu. Le barrage cause donc un remous (rehaussement de la ligne d'eau) et favorise ainsi les débordements des fossés à l'amont.

Ouvrage de dérivation sur la Brévonne en amont de la confluence avec la Chalaronne

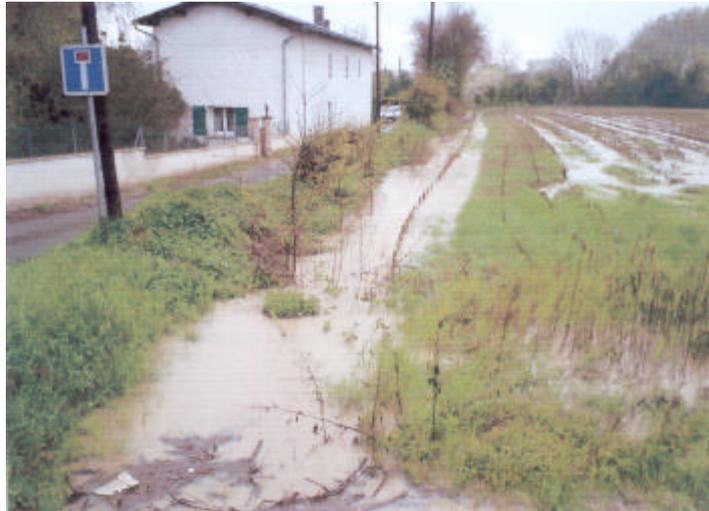
- Les tronçons R1 et R2 sont donc les plus sensibles aux débordements du Rache. Les buses en charge (ROA2 et ROA4) causent de surcroît un rehaussement des lignes d'eau en amont et favorisent le débordement des tronçons R1 et R2 pour des crues inférieures à la crue décennale. Les eaux traversent alors la voie communale et rejoignent le champ en rive droite où elles s'écoulent jusqu'en limite aval. Elles passent ensuite sous la RD933 grâce un ouvrage de décharge situé à une cinquantaine de mètre en rive droite du cours d'eau. De là, les eaux peuvent surverser sur la VC 217 et venir s'écouler jusqu'à une maison de pierre à l'instar de ce qui s'est passé pendant la crue d'Avril 2005.

Inondation dans les champs en rive droite du Rache le 17 Avril 2005

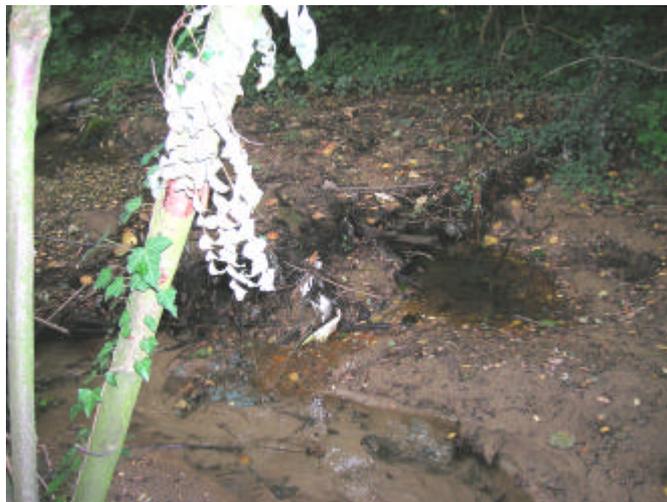
- Le tronçon R2 est soumis à un important dépôt de matériaux fins (sable et limons). Sur ce secteur, la pente s'adoucit brutalement. Les matériaux transportés en amont, où la pente avoisine les 10%, se déposent donc dans ce secteur et favorisent ainsi les débordements du Rache en rehaussant la ligne d'eau.

Engrèvement du tronçon R2 sur le Rache - Dépôt de matériaux fins

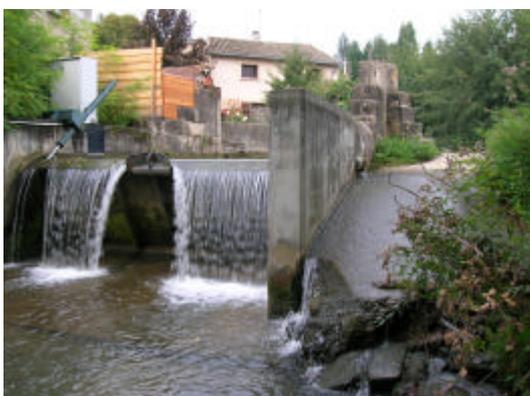
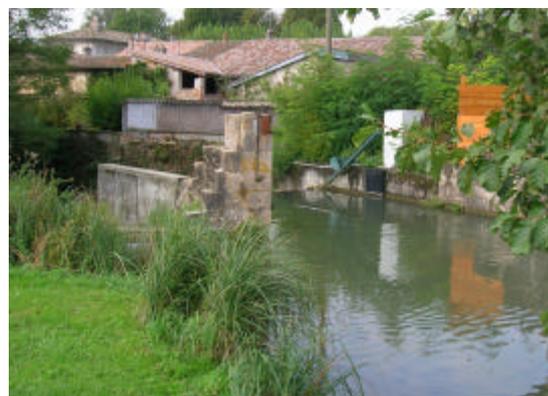
L'ouvrage OA9 dans le centre de Guereins peut rentrer en charge pour des crues supérieures à la crue décennale. Il peut même déborder en cas d'obstruction par des embâcles et occasionner des inondations dans le bourg de Guereins, comme cela a été le cas lors de la crue de 1983. Toutefois le risque d'embâcles au niveau du pont a été réduit suite à la construction d'une pelle métallique en amont qui limite le passage des flottants les plus importants vers l'aval.

Guereins : pelle automatisée en amont du centre village

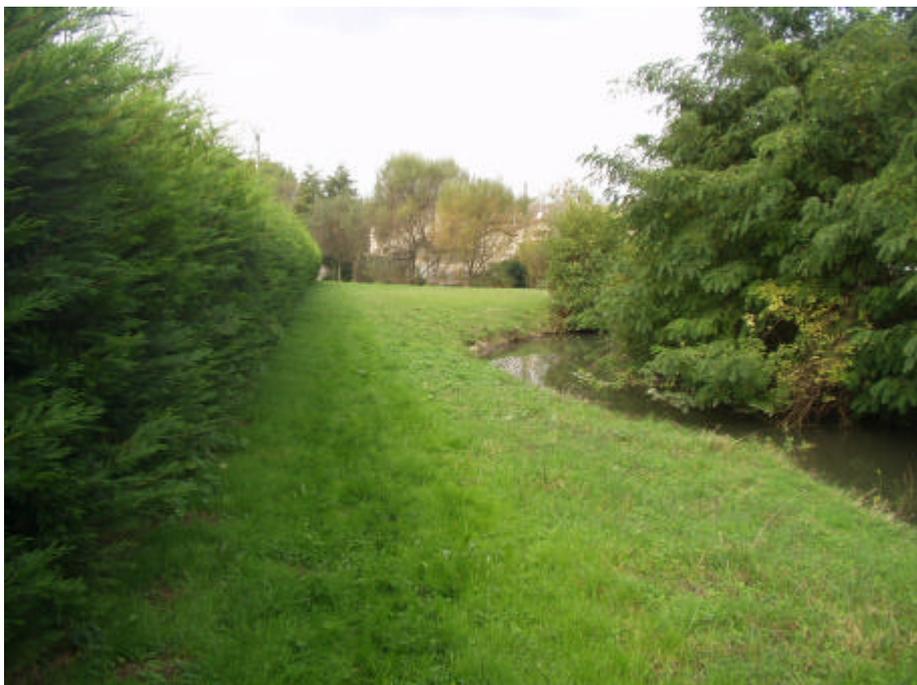
- Débordements :
 - En crue bisannuelle :
 - La Calonne ne déborde en aucun point sur la commune de Guereins. Aucune inondation n'est à déplorer.
 - En crue quinquennale :
 - la Callone ne déborde toujours pas. Cependant, elle est en de nombreux endroits au niveau de plein bord, et notamment au droit du stade municipal.
 - En crue décennale :
 - Les premiers débordements ont lieu au droit du stade, en rive gauche. Les eaux s'écoulent le long de la rivière sans venir inonder le terrain.
 - Le tirant d'air sous le pont OA9 au centre du village est très faible. L'ouvrage est quasiment en charge.

Guereins : Callone au droit du stade de football

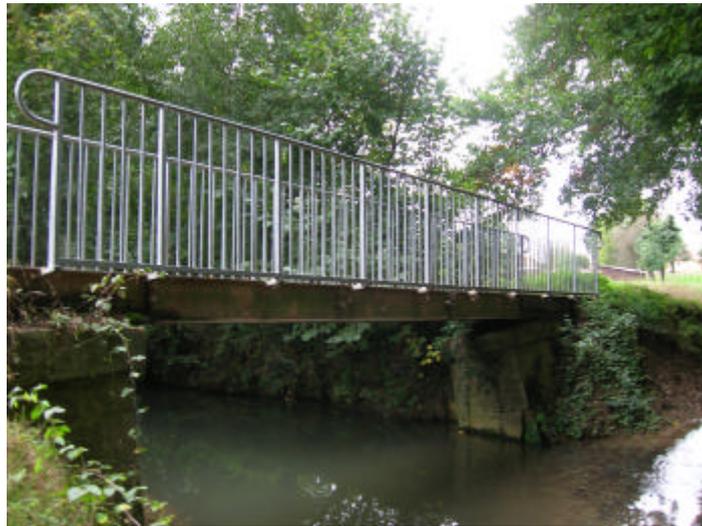
Guereins : passerelle OA11 en aval de la RD88

- En crue vingtennale :
 - Le pont OA9 dans le centre ville de Guereins est en charge. Il provoque un rehaussement de la ligne d'eau, responsable de débordements importants en rive gauche au droit du stade. Les débordements sont de l'ordre de 2 m³/s en pointe.
 - Une partie du stade est inondée. Les hauteurs de submersion ne dépasse pas les 25 cm.
 - En crue cinquantennale : Les débordements décrits pour la crue vingtennale s'intensifient.
- On note, en compléments, les fonctionnements suivants :
- Les débordements en amont et au droit du stade atteignent 4.5 m³/s
 - Le stade est entièrement inondé.
 - Des écoulements diffus, provenant du stade, coupent la route départementale 933 et rejoignent la Callone au niveau de la confluence entre la rivière et son canal.
 - La passerelle OA11 est submergée par les eaux.

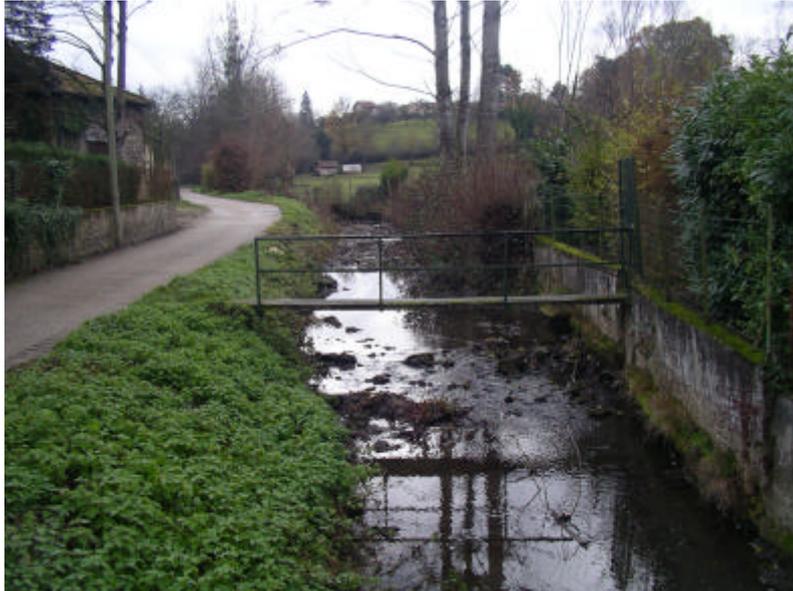
Sur le Relevant, seule la passerelle Re OA4 dans Chatillon sur Chalaronne pose problème en cas de crue. Elle rentre en charge pour des crues fréquentes type crue décennale et occasionne des débordements qui s'écoulent ensuite sur la route en rive droite.

Passerelle Re OA4 à Chatillon sur Chalaronne
