SYNDICAT MIXTE DES TERRITOIRES DE LA CHALARONNE

Etude du fonctionnement hydrologique et hydraulique de la Chalaronne et de ses principaux affluents

Rapport de phase 1, Février 2006

Etude du fonctionnement hydrologique et hydraulique de la Chalaronne
et de ses principaux affluents, de l'Avanon, de la Callone, de la Petite
Callone et du Rache

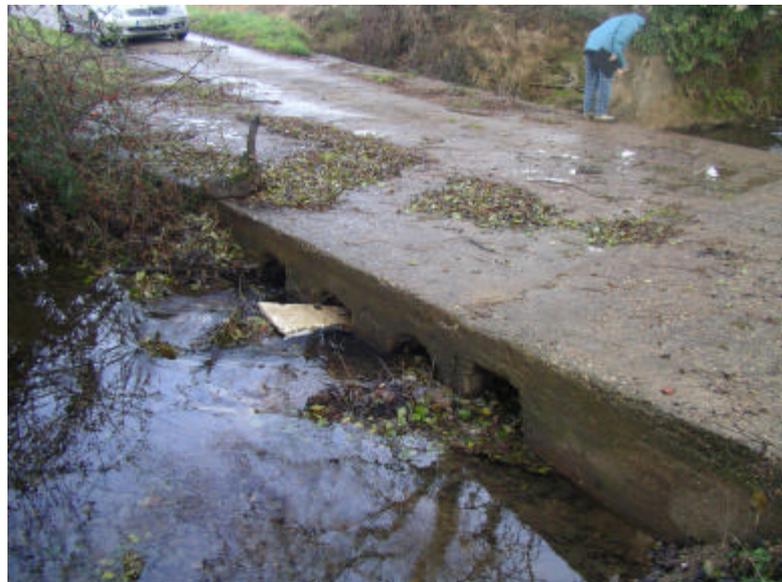
Par ailleurs, le gué de franchissement du Moignans au lieu dit les Souches stoppe le bois mort et le transit des sédiments lors des crues et nécessite régulièrement un entretien.

Passage à gué bloquant le transit des sédiments sur le Moignans

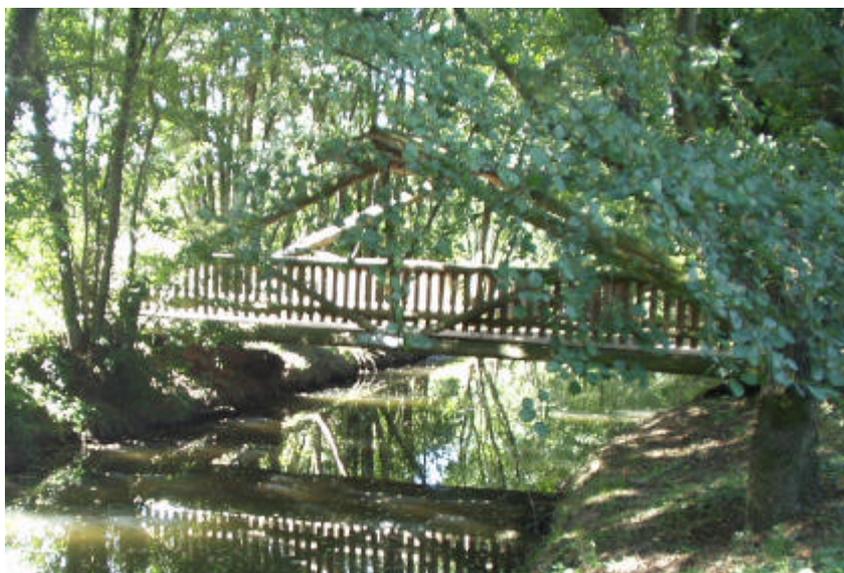
N° OUVRAGE : 15

COURS D'EAU : Chalaronne
COMMUNE : Chatillon sur Chalaronne

Type de voirie : chemin
Structure : bois
Commentaires :

Photographie N° : P1010280
Etat de l'ouvrage : bon

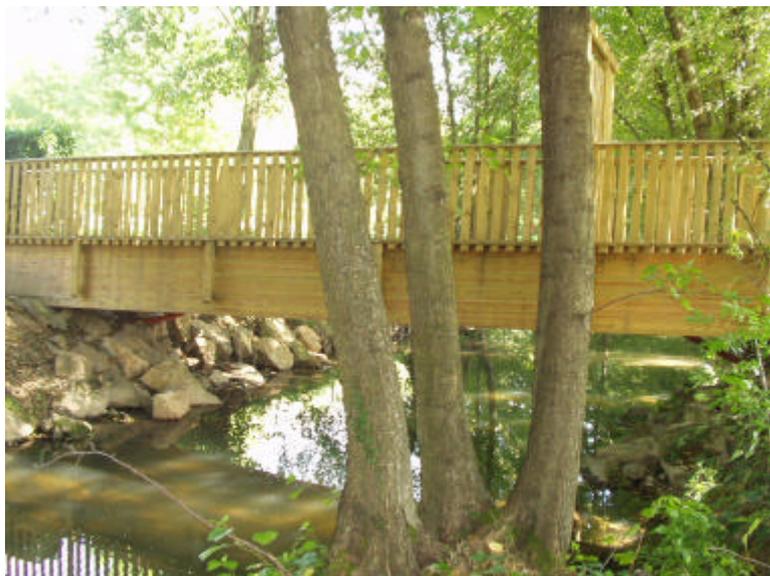
N° OUVRAGE : 16

COURS D'EAU : Chalaronne
COMMUNE : Chatillon sur Chalaronne

Type de voirie : chemin
Structure : bois
Commentaires :

Photographie N° : P1010283
Etat de l'ouvrage : bon

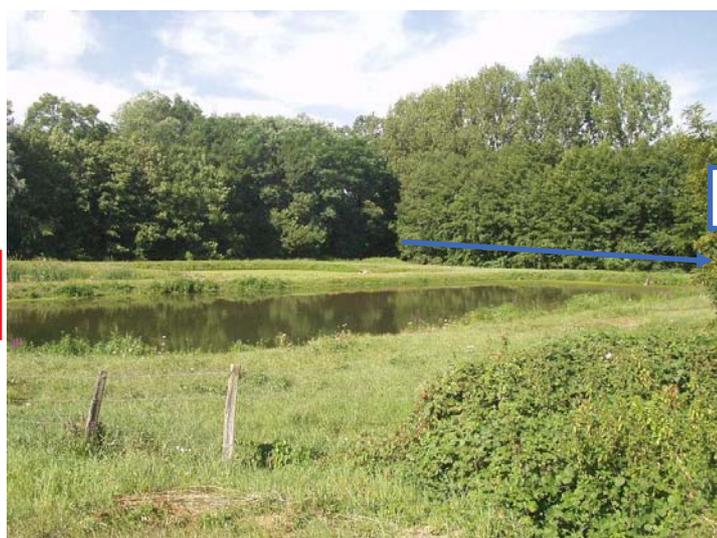
Le lagunage communal de la chapelle du Châtelard représente le principal point noir de la commune sur le territoire traversé par la Chalaronne. Le lagunage, bien que perché au niveau des plus hautes eaux observées par les « anciens » du village, se trouve en zone inondable en rive droite de la Chalaronne.

Lagunage communal
inondé

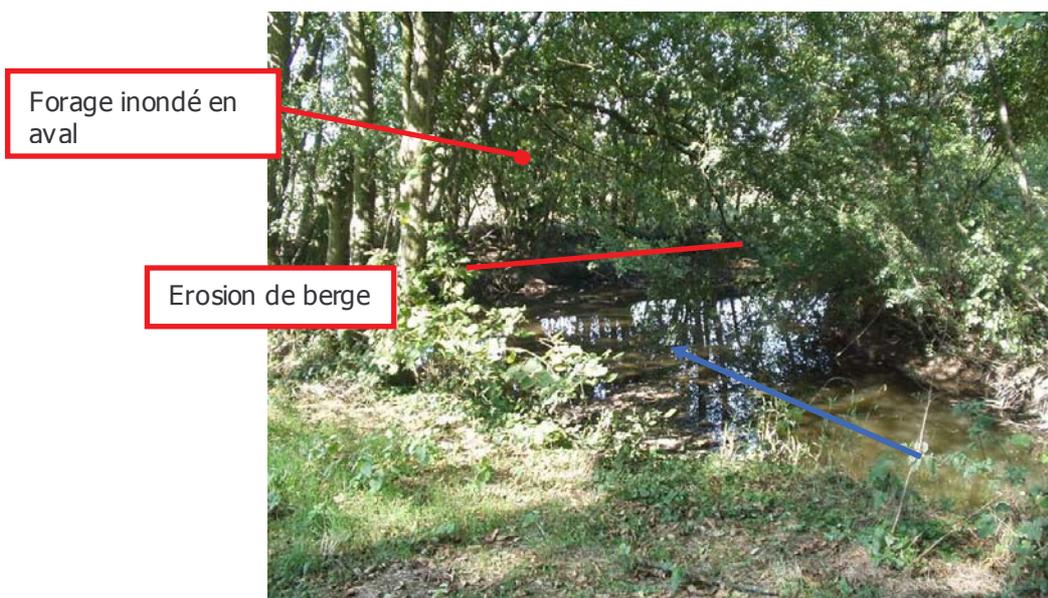
Ce même secteur est également concerné par un problème d'érosion. La commune redoute une érosion plus importante de la Chalaronne qui viendrait déstabiliser le nouveau forage voire recouper le méandre actuel.

Le captage est inspecté et géré par la SDEI.

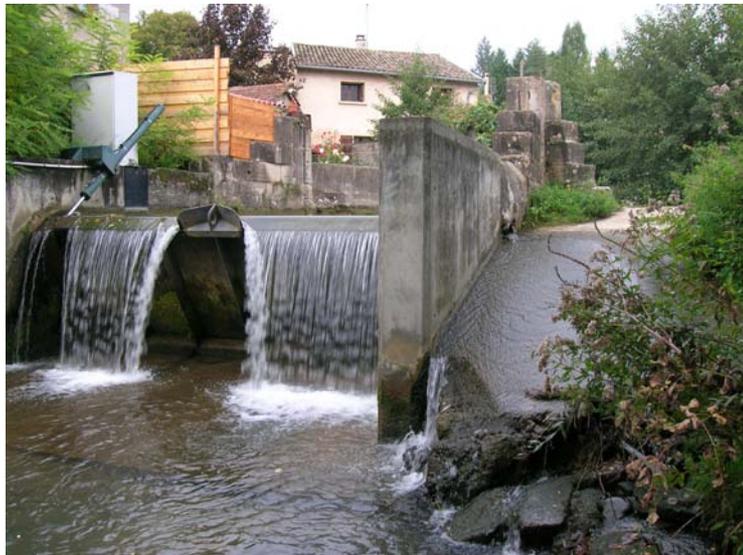
Le seul problème inondation par la Calonne a été observé lors de la crue de 1983, où des embâcles étaient venus boucher le pont dans le village et favoriser ainsi des débordements et des inondations au centre du bourg. Suite à cette crue, le problème a été, semble-t-il, résolu par la réalisation d'une pelle électrique en amont du bourg que la commune régle en fonction des niveaux d'eau.

Guereins : pelle électrique régulant les niveaux d'eau dans la Calonne

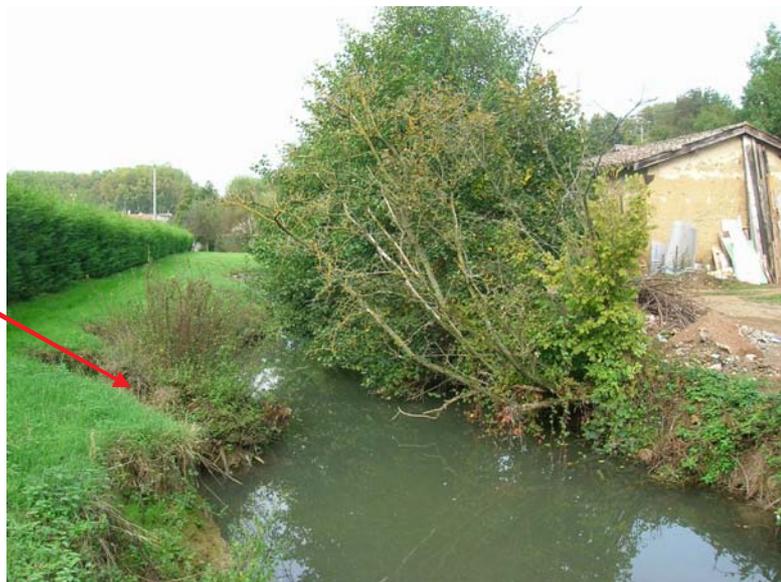
quand à la bonne tenue des berges. En effet, ce secteur est très fréquenté par des enfants et des pêcheurs et devrait de plus être aménagé prochainement en zone paysagère.

Erosion de
berge en rive
gauche

Guereins : érosion de berge en bordure du stade

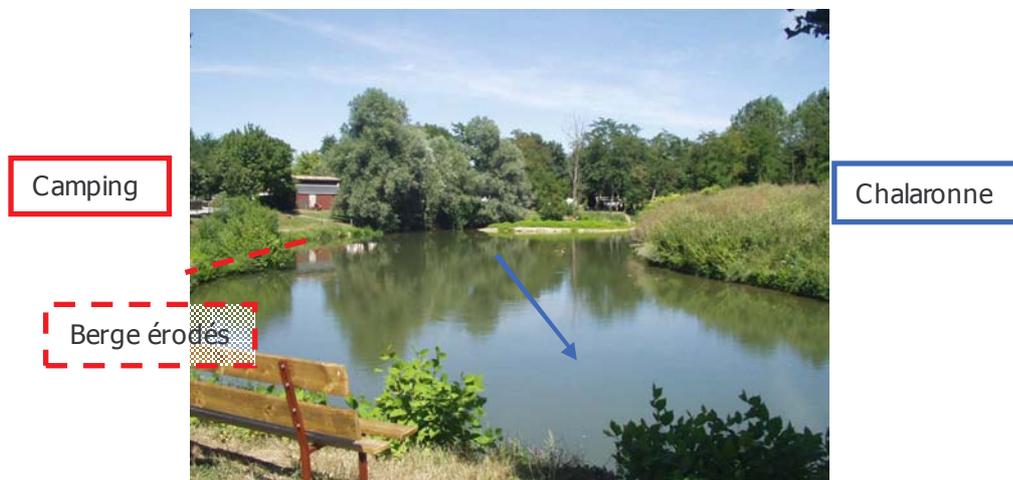
Le barrage en aval n'a pas d'utilité outre le fait de permettre la conservation d'une lame d'eau au droit du camping. Pendant la crue de 2005, le barrage a été complètement submergé.

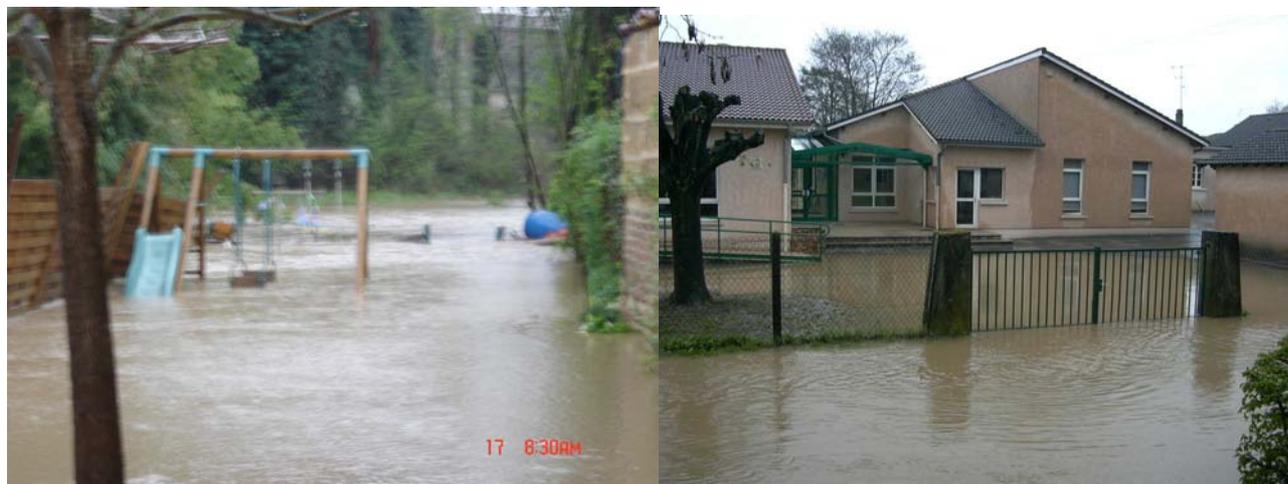
Quelques habitations, en amont de la RD 75b en rive droite, ont été inondés lors de la crue de 2005. Par ailleurs, l'école plus en aval a vu l'eau monté jusque devant son seuil.

Certaines passerelles, en amont et dans le village, étaient en limite de capacités.

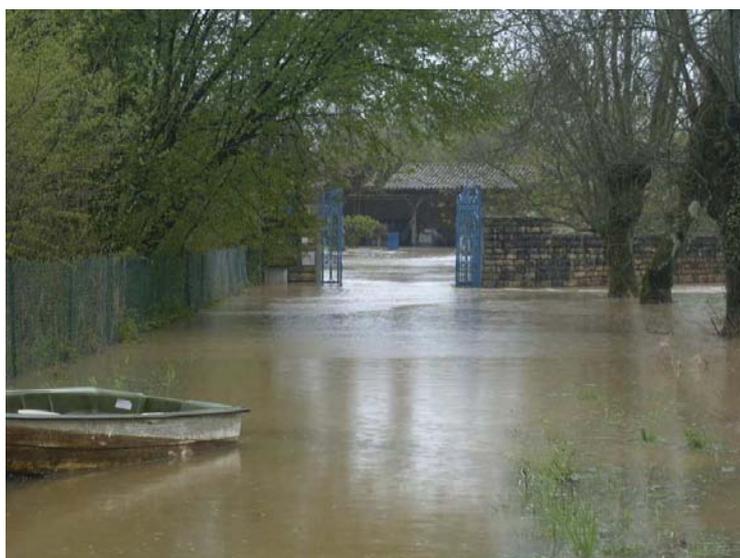
La maison, légèrement surélevée par endroit, a été inondé sur un peu plus de 50 cm. La cour était submergé sous plus d'un mètre d'eau.

La rapidité de la crue ainsi que l'ampleur des inondations est certainement du à un problème d'ouverture de vanne au niveau du barrage de Tallard en aval. En effet, la vanne guillotine présente à l'extrémité droite du barrage de Tallard n'a pas été levée, induisant ainsi un remous responsable de nombreux débordements en amont.

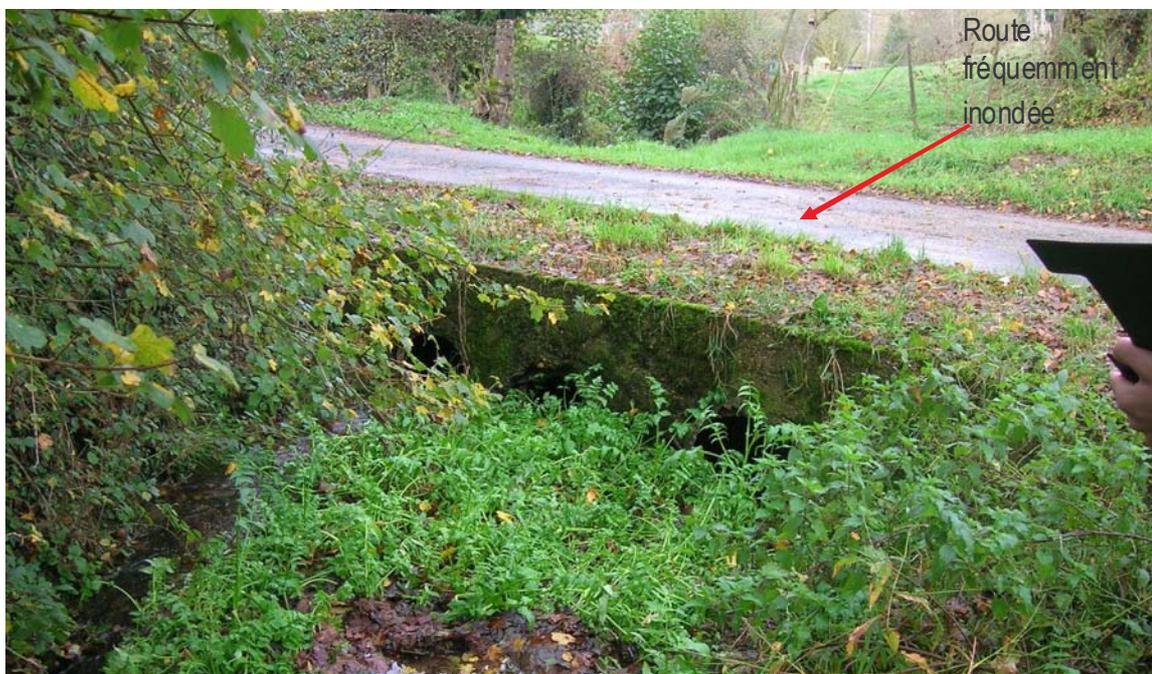
Ouvrage limitant au lieu dit « les Creuses »

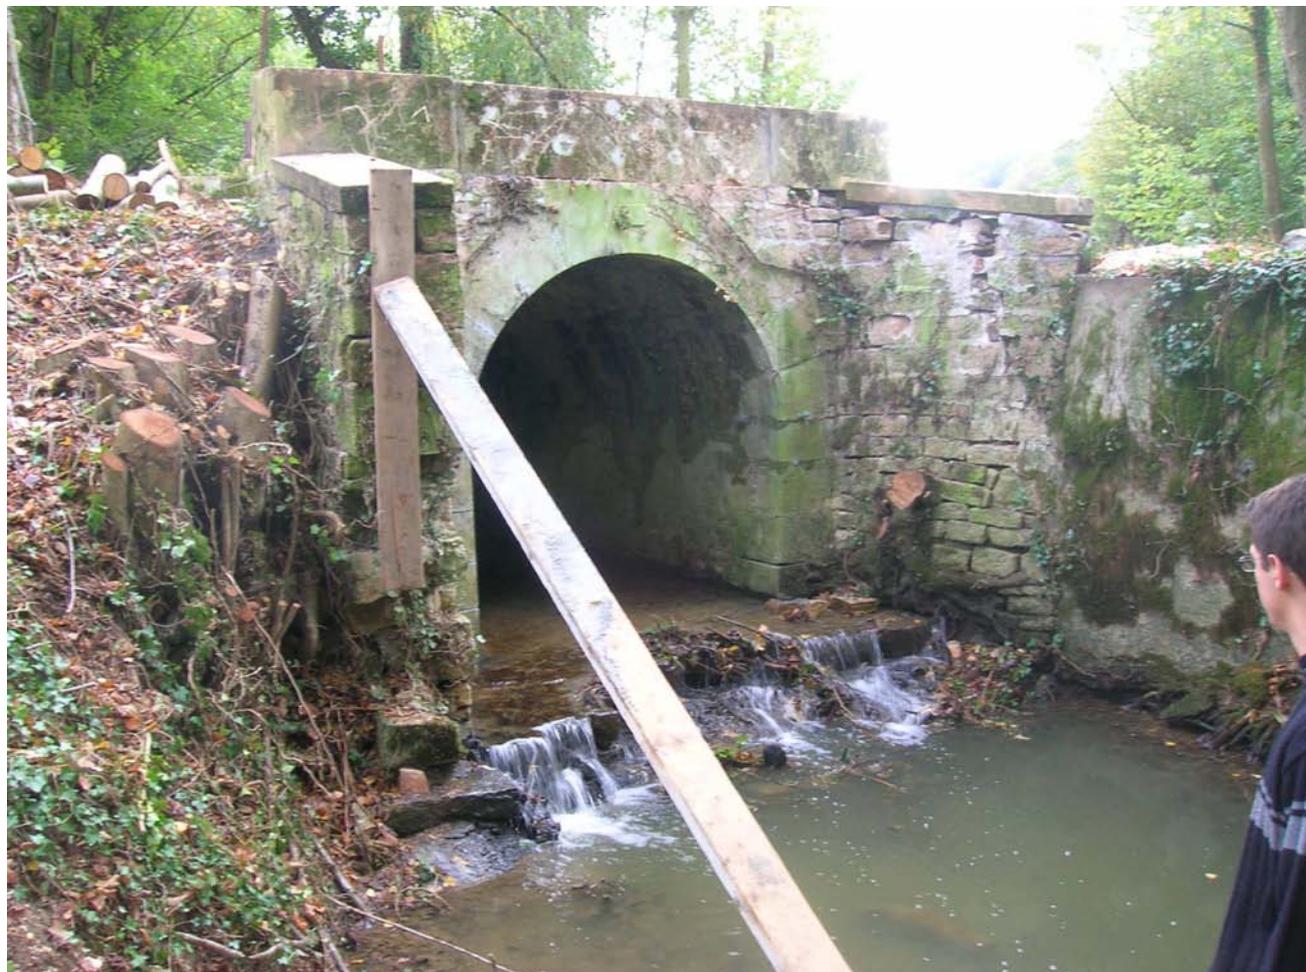
Pont au lieu-dit « le Moulin » en ruine
