EXPERTISE POST-CRUE DES RIVIERES DU TERRITOIRE DE CHALARONNE

2009

EXPERTISE DES SITES

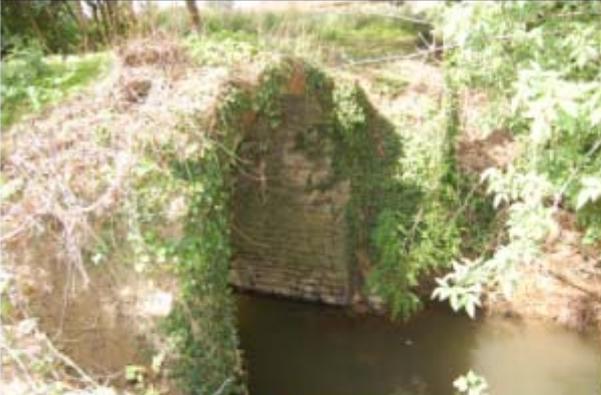
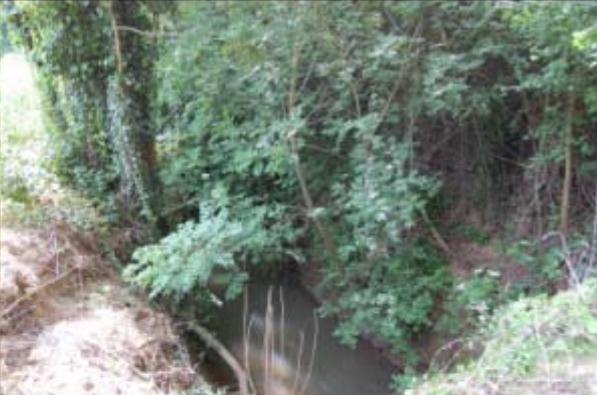
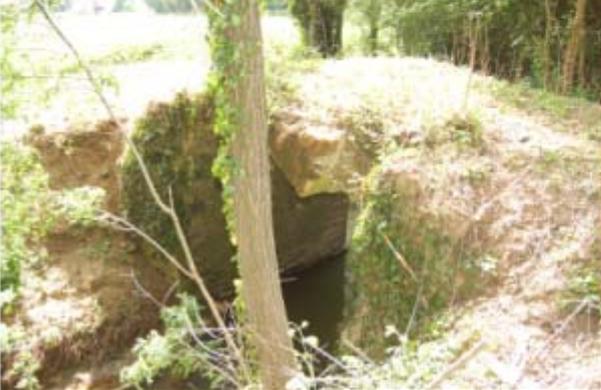
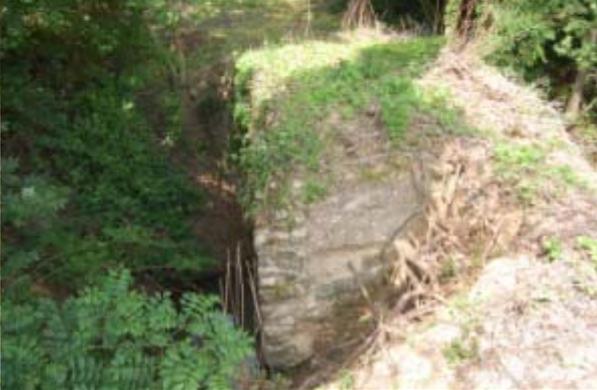
EXPERTISE DES RIVIERES DU TERRITOIRE DE LA CHALARONNE - 2009			
Site(s)	1	Commune(s)	Bey, les Leynards
Cours d'eau	L'Avanon	Degré d'urgence	2
Aléa Il y a un risque d'effondrement total de l'ouvrage.			Fort
Enjeux L'enjeu est aujourd'hui très faible mais un projet de création d'un circuit pédestre est en cours de développement.			Faible
Description du site L'Avanon est très encaissé avec des talus d'environ 3m et le tracé du cours d'eau en amont n'est pas dans l'axe du pont. Les contraintes foncières sont faibles aux abords de l'ouvrage.

<i>Vue aval de l'ouvrage</i> <i>Vue générale du pont</i>		<i>Vue du chenal en amont</i> <i>Vue amont de l'ouvrage et de l'érosion en arrière de la pile</i>

La première action à mener est la rectification du tracé en déplaçant la courbe actuelle vers l'amont. Les conditions d'accès difficiles ont rendu l'expertise peu commode. Il semble néanmoins possible de travailler sur les berges avec des techniques mixtes ou issues du génie végétal pour stabiliser les nouveaux talus. Le travail de terrassement consistera à reconstituer une berge en rive droite en amont de l'ouvrage et à reculer le talus en rive gauche afin que l'axe du cours d'eau soit face au pont. Sans cette opération, il y aura toujours des contraintes extrêmes sur la culée en rive gauche et la berge en rive droite. Il sera également nécessaire de compléter la reprise des talus par des épis en fascinage et un seuil rampe en aval immédiat du pont.

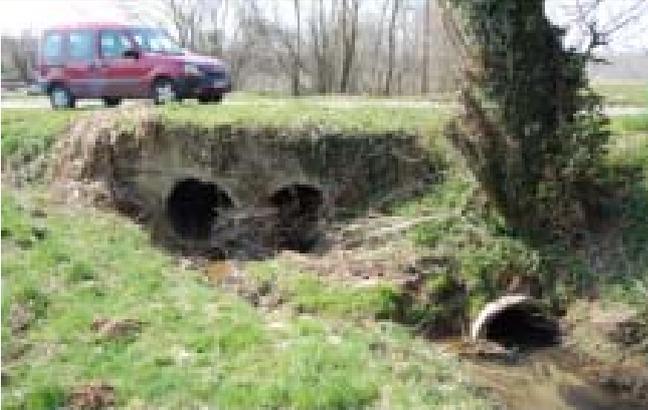
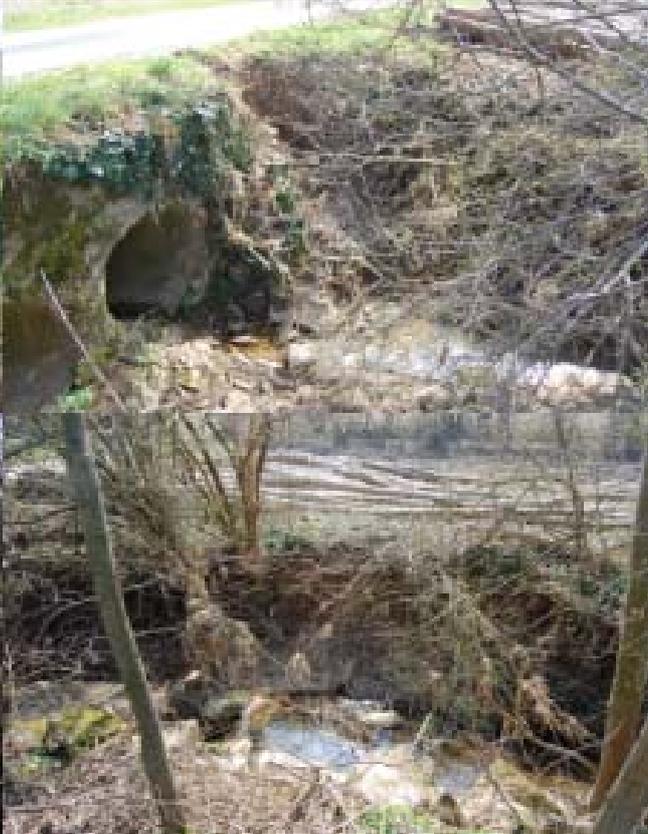
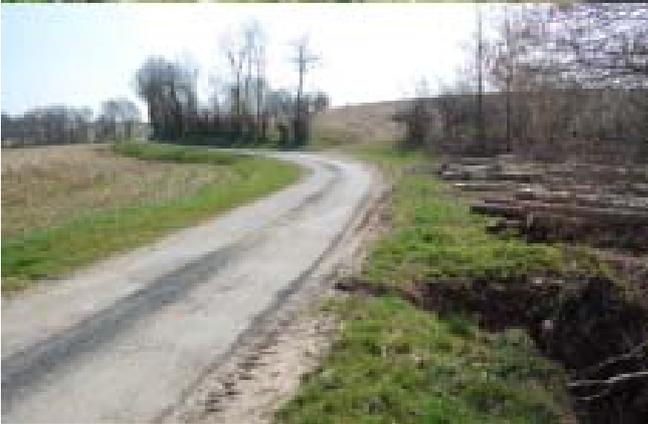
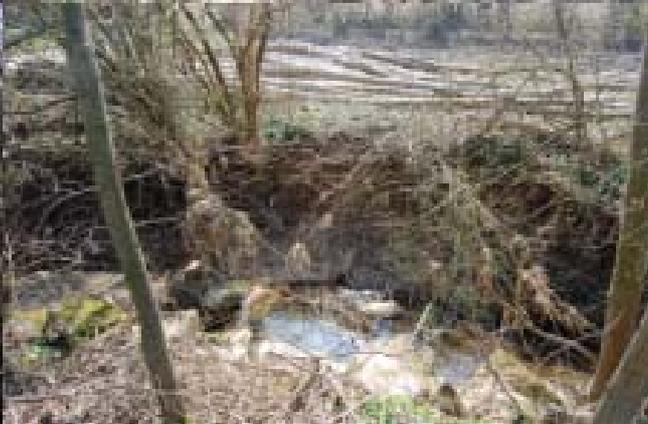
Site(s)	2	Commune(s)	Cruzilles les Mepillat
Cours d'eau	L'Avanon	Degré d'urgence	2
Aléa Il y a un risque d'effondrement du talus en aval de l'ouvrage en rive droite.			Moyen
Enjeux L'enjeu est ici le maintien en service de la route départementale.			Moyen
Description du site L'Avanon est assez étroit. L'ouvrage concerné par cette fiche est constitué d'une buse pour l'écoulement régulier et de deux buses de décharge. A noter sur le secteur, l'importance du ruissellement sur la voirie.

<i>Vue amont de l'ouvrage – Au centre, les buses de décharge</i>		<i>Vue aval et du glissement en rive droite</i>	
<i>Vue de la route sur laquelle s'est concentré le ruissellement</i>		<i>Vue de l'érosion de la berge en rive gauche, en aval du pont</i>

Nous avons observé plusieurs désordres, le principal étant l'érosion du talus en rive gauche, en aval de l'ouvrage.

Les désordres constatés devraient s'accroître. Ceci est d'autant plus sûr que le site est fragilisé par une érosion de berge en rive gauche.

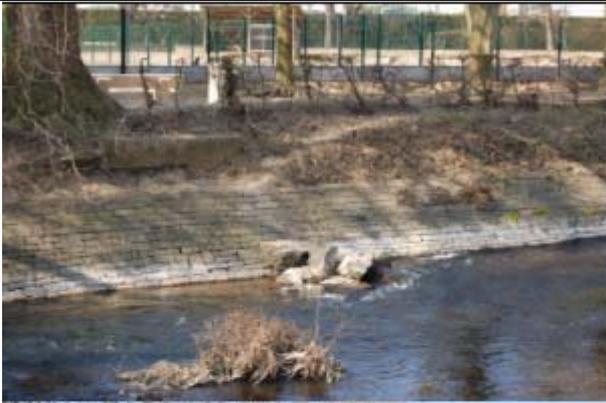
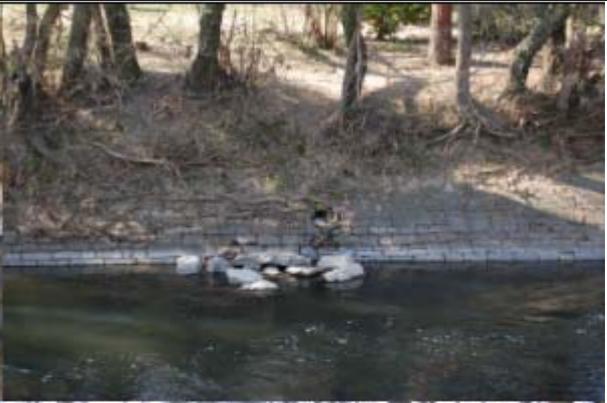
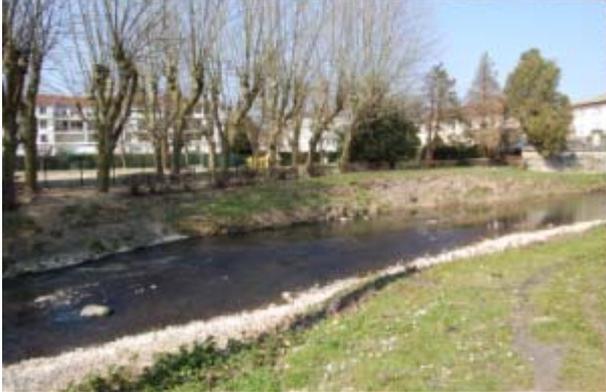
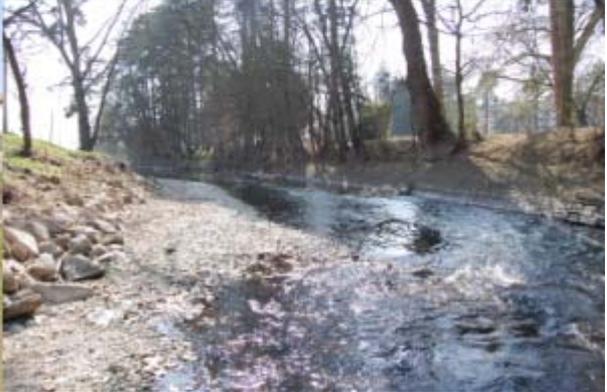
Site(s)	3	Commune(s)	Thoisset, en aval du pont de la D28d
Cours d'eau	La Chalaronne	Degré d'urgence	2
Aléa Il y a un risque d'érosion du talus et de destruction de l'ouvrage de protection.			Moyen
Enjeux L'enjeu est un parc urbain à forte valeur patrimoniale et sociale et la protection du remblai en rive gauche (ancienne décharge).			Fort
Description du site Le site est situé dans la traversée de Thoissey, entre un chemin de desserte et le parc communal. Le tracé du cours d'eau est localement en courbe. Cette configuration induit des forces d'arrachements plus fortes en rive droite.

<i>Vue de l'ouvrage de protection en pierre</i>		<i>Vue de l'aval de l'ouvrage de protection</i>	
<i>Vue de l'amont du site avec la berge « naturelle » érodée</i>		<i>Vue des deux rives approximativement au centre du site</i>

Il faut ajouter à ces désordres la fragilité du pied de berge en rive droite. La protection de berge est elle aussi détériorée

Cette détérioration est due à l'usure de l'ouvrage soumis en rive concave à des contraintes hydrauliques fortes. Les ouvrages de consolidation n'ont pas eu les effets escomptés (épis en blocs). L'érosion de la berge en amont est due aux mêmes causes.

L'état de l'ouvrage n'est pas alarmant mais il convient au moins de surveiller son évolution. Si une opération de restauration est entreprise, deux scénarios sont possibles, une reprise intégrale de la berge ou une réparation et une consolidation de l'ouvrage existant. Eu égard aux contraintes foncières, il nous paraît plus réaliste de proposer une solution qui ne remette pas en cause l'usage existant.

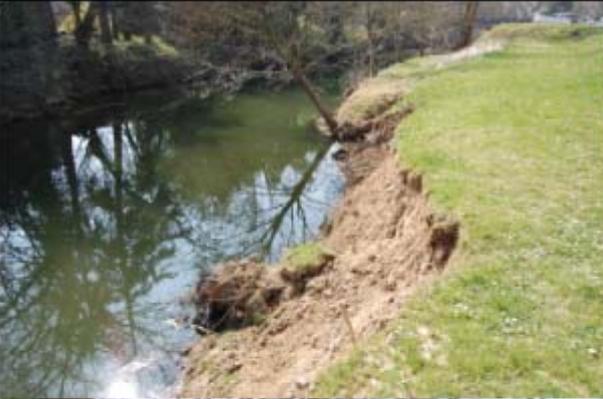
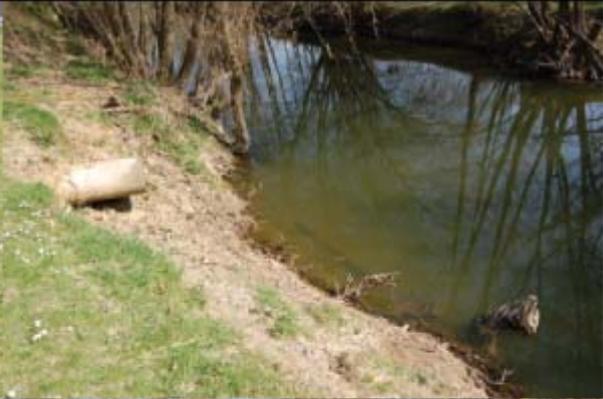
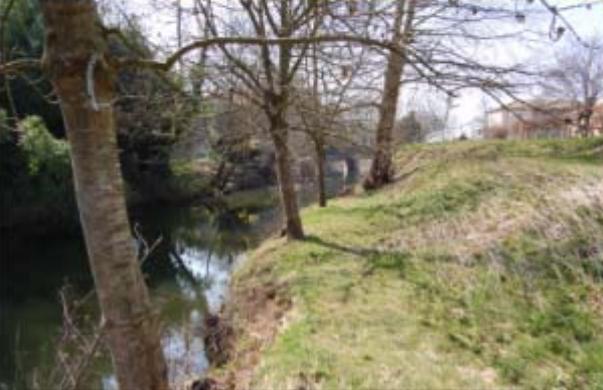
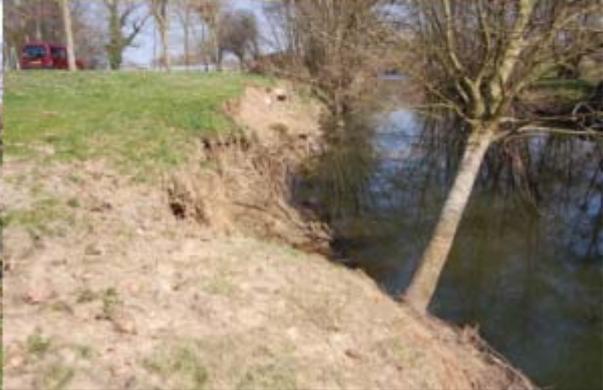
Site(s)	4	Commune(s)	Thoissey
Cours d'eau	La Chalaronne	Degré d'urgence	1
Aléa Il y a un risque de déstabilisation de la voirie			Moyen
Enjeux L'enjeu est la desserte de deux immeubles d'habitation.			Fort
Description du site Le secteur se trouve en amont de la Chalaronne. La bande active est large et les vitesses d'écoulement sont lentes. Les contraintes sur le cours d'eau existent sans être extrêmes.

<i>Vue vers l'aval</i>		<i>Vue vers l'amont</i>	
<i>Vue du profil de la berge en aval</i>		<i>Vue vers l'amont</i>

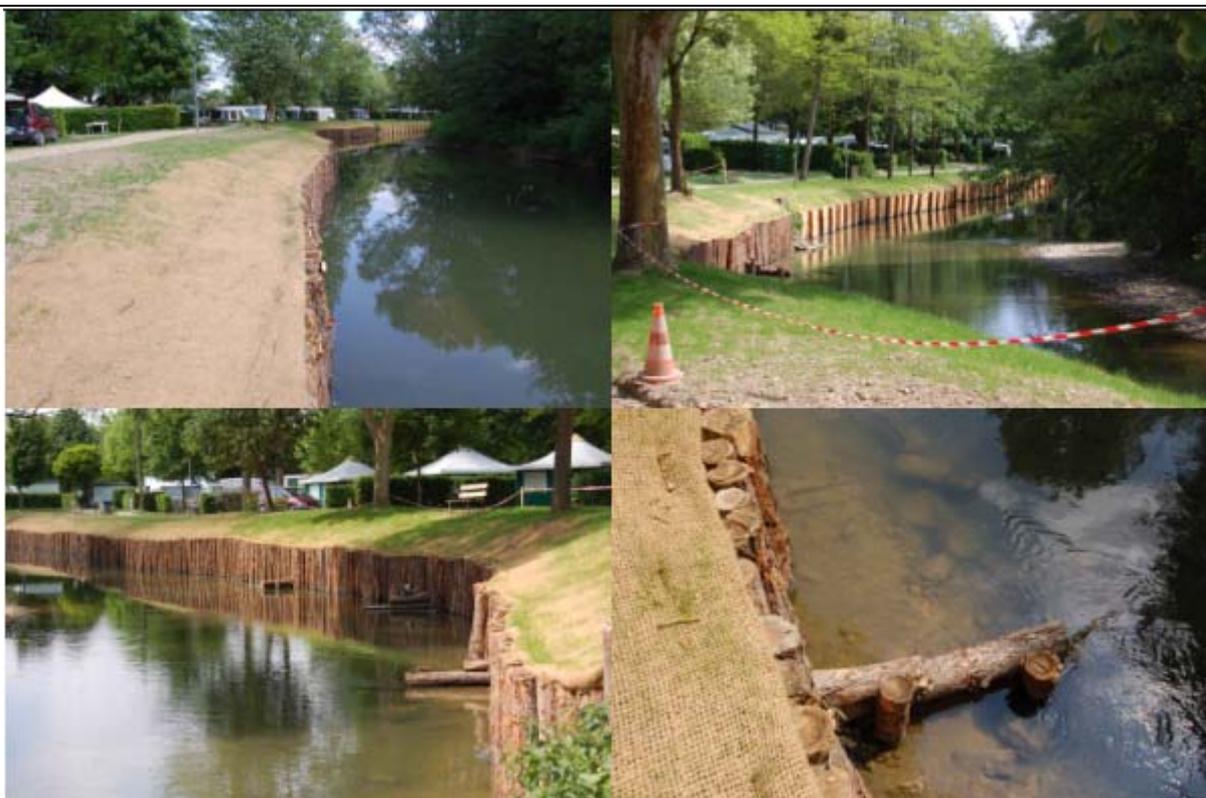
Notez que le site a été visité après les travaux de restauration

Comme décrit auparavant, la berge était totalement érodée après le passage de la crue.

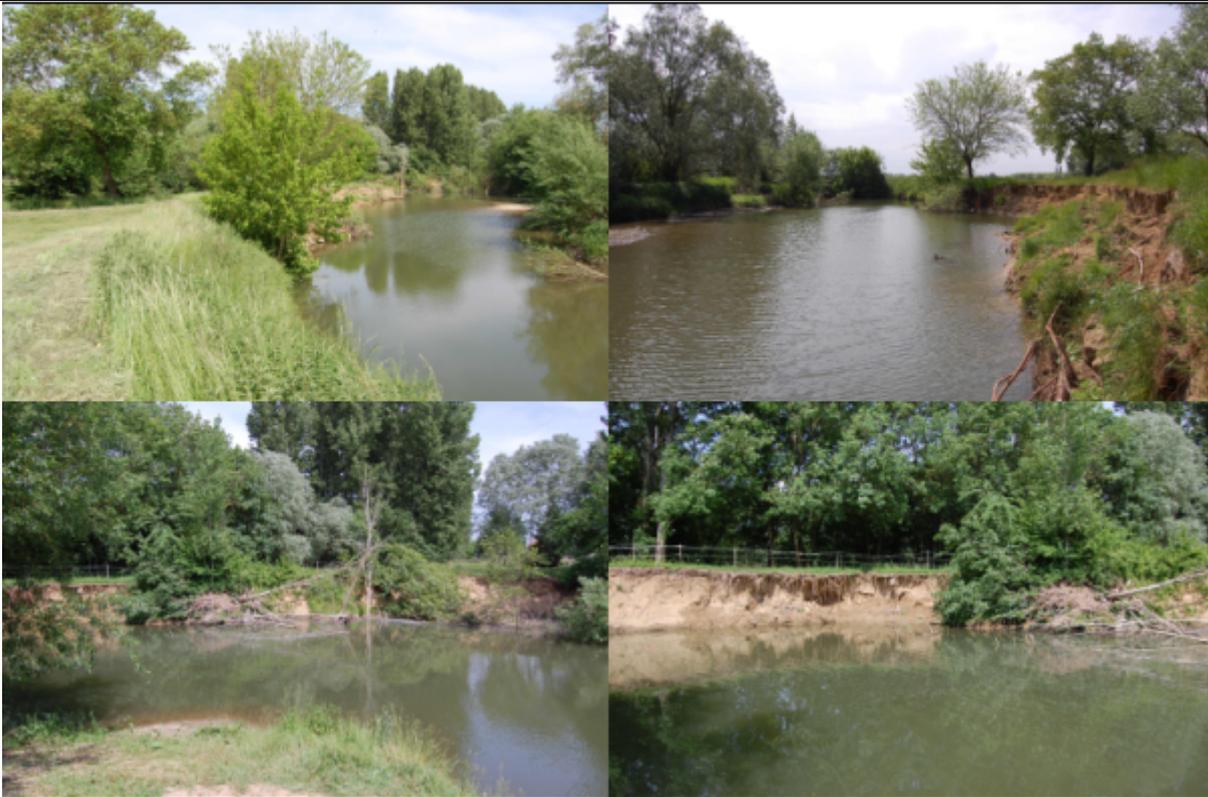
EXPERTISE DES RIVIERES DU TERRITOIRE DE LA CHALARONNE - 2009			
Site(s)	6	Commune(s)	Saint Didier sur Chalaronne, chemin des pêcheurs
Cours d'eau	La Chalaronne	Degré d'urgence	1
Aléa L'éventualité d'un recouplement de méandre est forte.			Fort
Enjeux Il n'y a pas d'enjeu majeur en amont du site. L'enjeu principal est le terrain et la berge qui devront accueillir l'exutoire d'un déversoir d'orage.			Fort
Description du site Le site se trouve dans un secteur dynamique de la Chalaronne et le chenal peut migrer. La rivière est ici encaissée. L'étude hydraulique menée en 2005 a montré une débitance du chenal supérieure à Q5.

Les objets de cette fiche sont d'une part le contrôle éventuel du recouplement du méandre et d'autre part la stabilisation du talus en rive droite (rive concave).

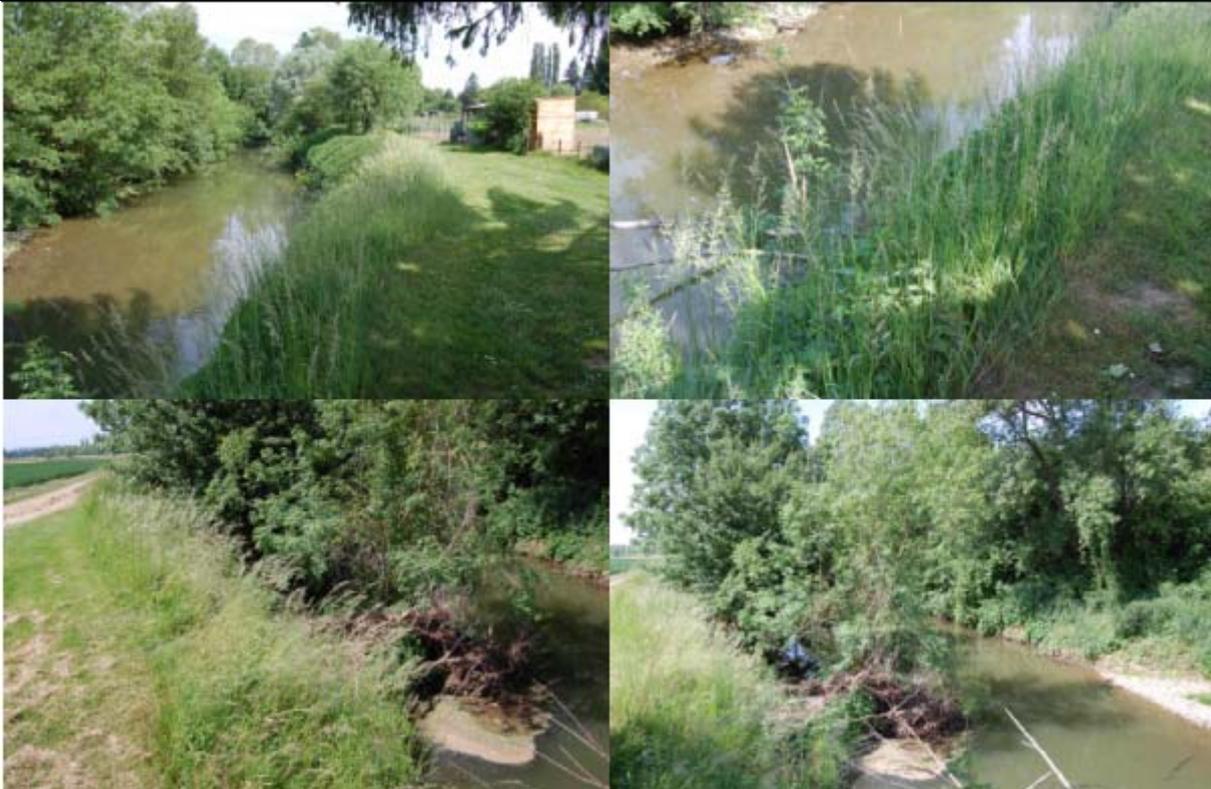
EXPERTISE DES RIVIERES DU TERRITOIRE DE LA CHALARONNE - 2009			
Site(s)	7	Commune(s)	Saint Didier sur Chalaronne, chemin des pêcheurs
Cours d'eau	La Chalaronne	Degré d'urgence	2
Aléa Il y a un risque d'accentuation de l'érosion de berge.			Fort
Enjeux L'enjeu est l'accès à l'aval de Chalaronne par les pêcheurs et les promeneurs			Moyen
Description du site Le site se trouve en aval immédiat des jardins. La hauteur de la berge et les disponibilités foncières en rive droite sont les deux principales contraintes à un aménagement du site.

On a observé une érosion de la berge en rive droite. Il s'agit d'une succession d'encoches d'érosion importantes dont le traitement doit être simultané.

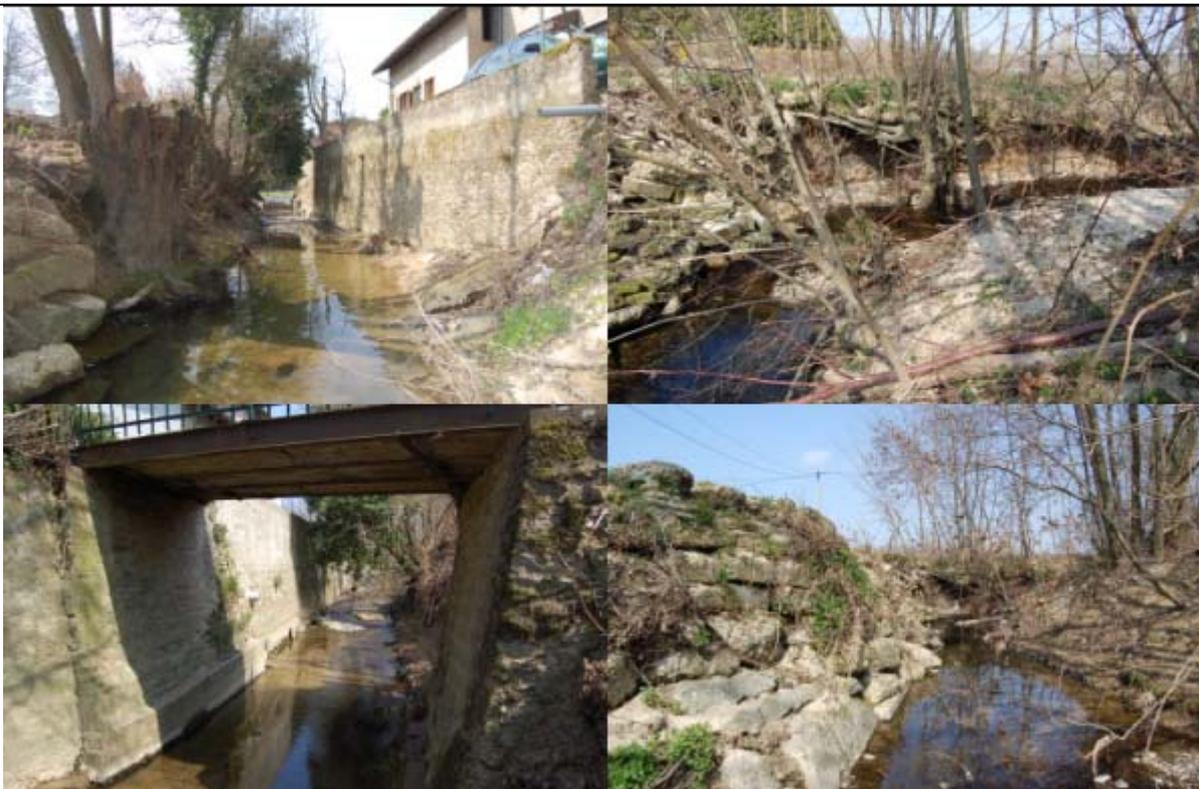
Site(s)	8	Commune(s)	Pont de la confluence, Saint Etienne sur Chalaronne
Cours d'eau	La Glenne	Degré d'urgence	1
Aléa Le risque est multiple. L'enrochement est très fragilisé en amont et la berge fortement sous cavée. De même, l'état de dégradation de la passerelle en aval est préoccupant.			Fort
Enjeux Deux enjeux sont concernés sur ce site, l'habitation en amont et le pont en aval.			Fort

L'aval de la Glenne est fortement artificialisé. Les berges sont hautes et subverticales, voire verticales et le tracé sinueux accroît les contraintes hydrauliques. Les disponibilités foncières sont faibles ce qui limite d'emblée les possibilités d'intervention.

Le secteur aval

Vue du pont

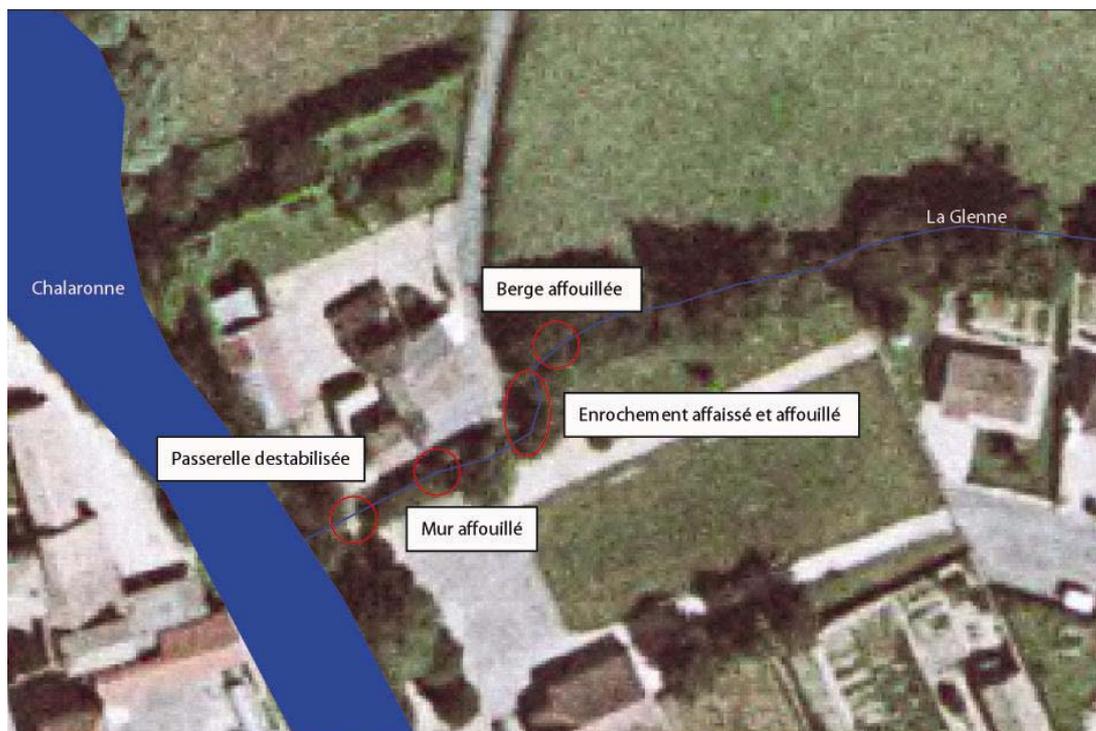
Le secteur est fortement détérioré entre l'amont de l'habitation et la confluence avec la Chalaronne. Les désordres sont multiples comme le montre le croquis ci-dessous.

Ces désordres sont dus à la vétusté des ouvrages d'une part et à la configuration du site d'autre part (courbure et chenalisation extrême).

Notez également la probable nécessité de stabiliser le chenal par une série de seuils de fond ou de seuils rustiques (env. 5).

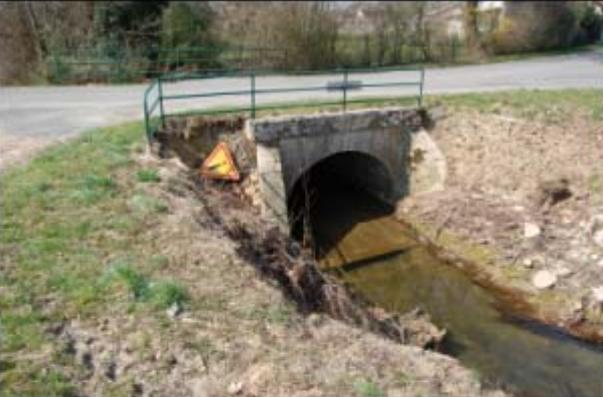
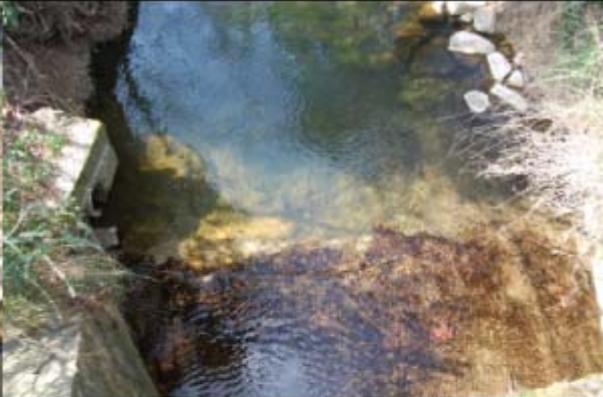
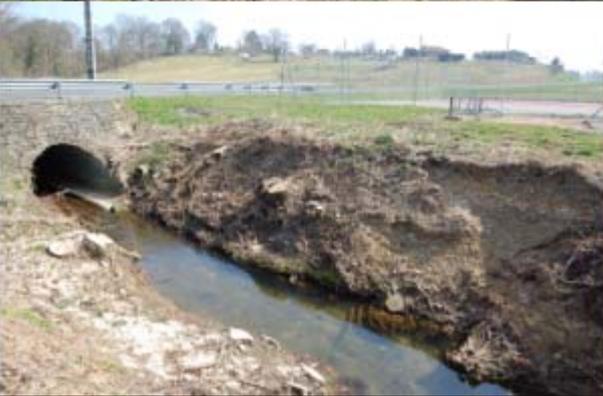
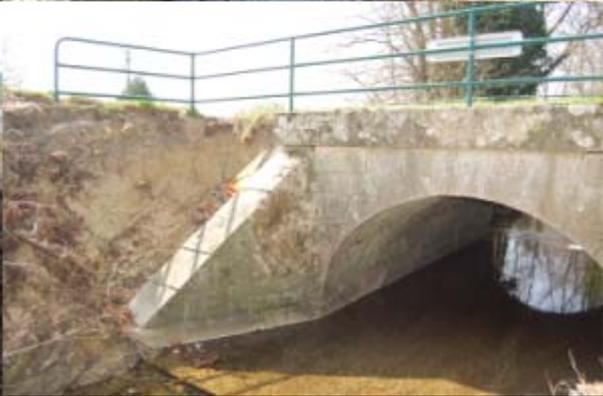
Site(s)	9	Commune(s)	Saint Etienne sur Chalaronne
Cours d'eau	La Glenne	Degré d'urgence	1
Aléa Le risque ici est la détérioration du talus en amont du pont. Le glissement pourrait mettre en péril la voirie et à plus long terme le pont.			Moyen
Enjeux Il s'agit ici de pérenniser l'usage de l'ouvrage de franchissement			Fort
Description du site Le tronçon de la Glenne est situé entre le pont de la RD 7 et le pont d'une desserte communale. Le cours d'eau est encaissé en partie dans les remblais de construction de la voirie. A noter que les contraintes foncières sont assez faibles pour imaginer des modes de restauration doux.

<i>Vue de l'aval du secteur</i>		<i>Vue du radier du pont en aval</i>	
<i>Vue de l'amont du secteur</i>		<i>Vue du glissement en aval</i>

Ces désordres sont dus à la mauvaise tenue de la berge. Les berges sont mal protégées (pas de couvert végétal adapté) et le chenal est légèrement incisé, ce qui a provoqué un affouillement régulier des talus.

Il nécessaire ici de reprendre les abords du pont. Pour pérenniser l'aménagement, il serait opportun de travailler sur l'ensemble du secteur (entre les deux ponts). Il est possible ici de « coucher » les talus pour mettre en œuvre des techniques végétales simples complétées par des dispositifs de maintien en pied. Nous envisageons également la mise en œuvre de seuils rustiques ou d'un seuil rampe pour maintenir le chenal et favoriser le dépôt sédimentaire. Pour stabiliser les abords du pont, nous proposons des aménagements en génie civil (type enrochement ou empierrement en éléments plus fins). Cette protection plus lourde est nécessaire pour garantir la tenue de la protection dans une zone de resserrement propice à l'augmentation des forces tractrices.

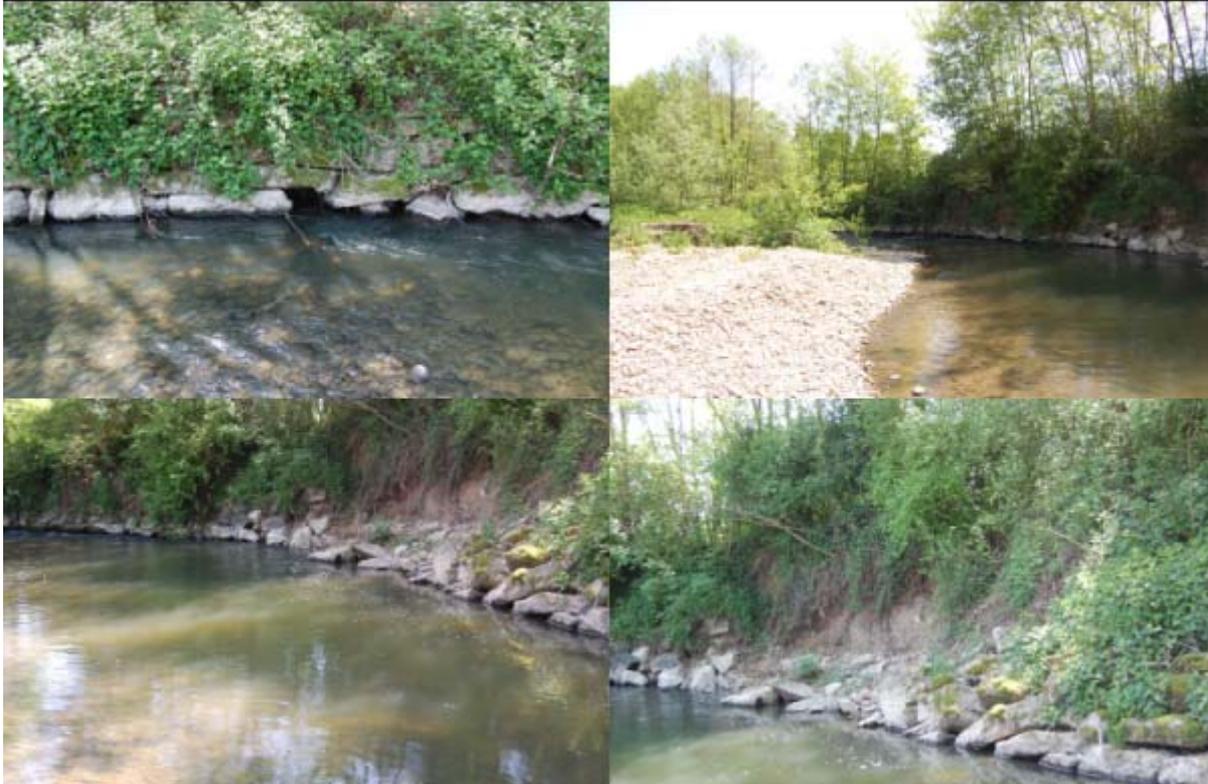
EXPERTISE DES RIVIERES DU TERRITOIRE DE LA CHALARONNE – 2009			
Site(s)	10	Commune(s)	Saint Etienne sur Chalaronne
Cours d'eau	Chalaronne	Degré d'urgence	2
Aléa Il y a un risque de capture du bief en rive droite.			Faible
Enjeux Pérenniser le bief et les usages riverains.			Fort
Description du site L'érosion de berge, objet du site, est située dans une concavité. On se trouve dans un secteur de promenade où les disponibilités foncières existent.

Comme précisé en préambule, le désordre majeur du site est l'érosion de la berge. La berge est abrupte et les forces tractrices importantes.

Il nous semble opportun ici d'adopter le second scénario en restaurant l'unité morphologique de la berge par un retalutage et un confortement en génie végétal. Il sera nécessaire de compléter cette installation par des épis en blocs pour dévier les courants en rive droite sur l'atterrissement.

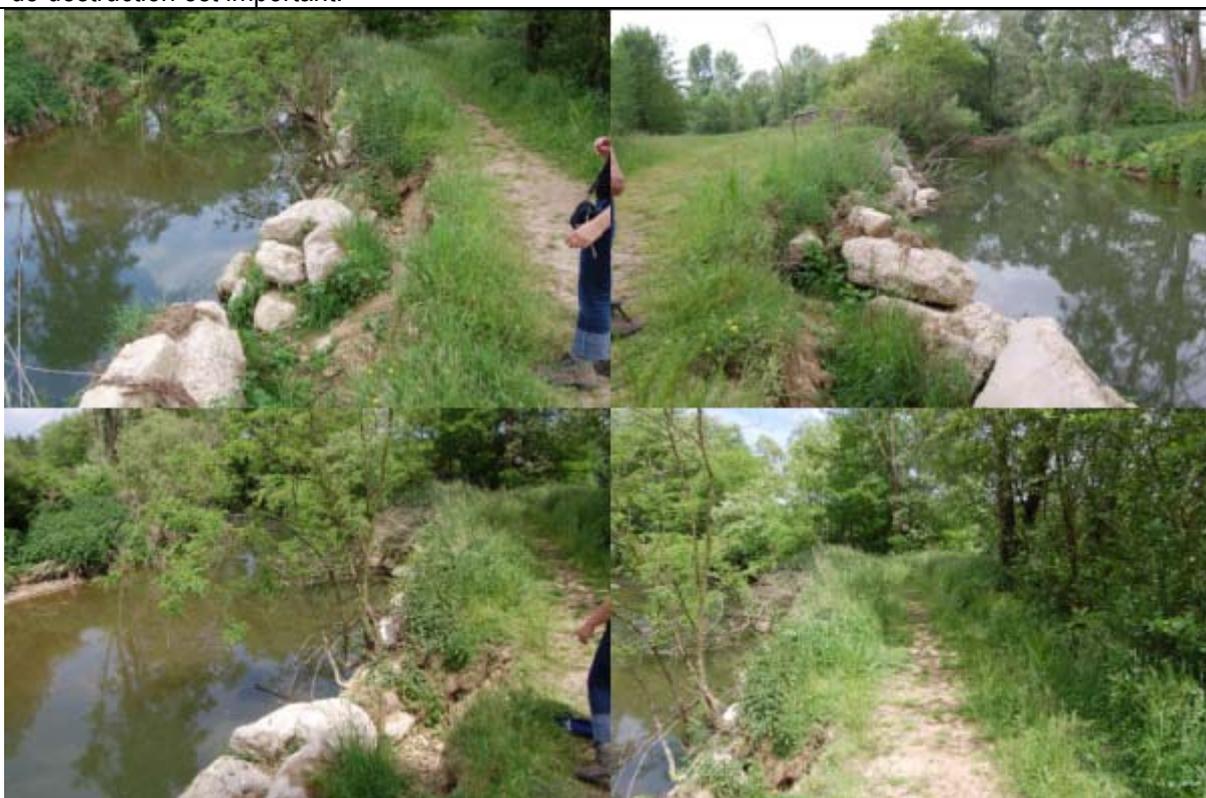
La Chalaronne longe ici l'étang des Vanans. Au droit de l'érosion de berge, la digue est étroite (moins de 6m) et le risque de destruction est important.

Lors de notre visite du site, nous avons observé l'altération d'un enrochement sur environ 35 mètres. L'aménagement ne remplit plus pleinement sa fonction.

Cette altération a deux causes. Tout d'abord une réponse aux contraintes hydrauliques des écoulements de la Chalaronne en période de crue mais également une érosion en arrière de l'enrochement par le retour des eaux de débordement transitant par l'étang.

Il est difficile de prévoir l'évolution exacte du remblai. D'une part il nous est impossible d'évaluer formellement la durée de vie de la digue séparant l'étang des Vanans de la Chalaronne. Dans le cas où aucune crue majeure ne surviendrait, il ne devrait pas y avoir d'évolution rapide notable. Mais si la Chalaronne connaissait une crue importante, nous ne parierions pas sur le maintien en l'état de l'ouvrage. La dégradation du site pourrait alors aller jusqu'à la capture de l'étang. Un facteur diminuant la stabilité de la digue, mal évalué aujourd'hui est l'état de la digue et la présence ou non de galeries. Dans le cas où la digue serait envahit de galeries, elle serait nettement plus fragile et l'intervention n'en serait que plus urgente.

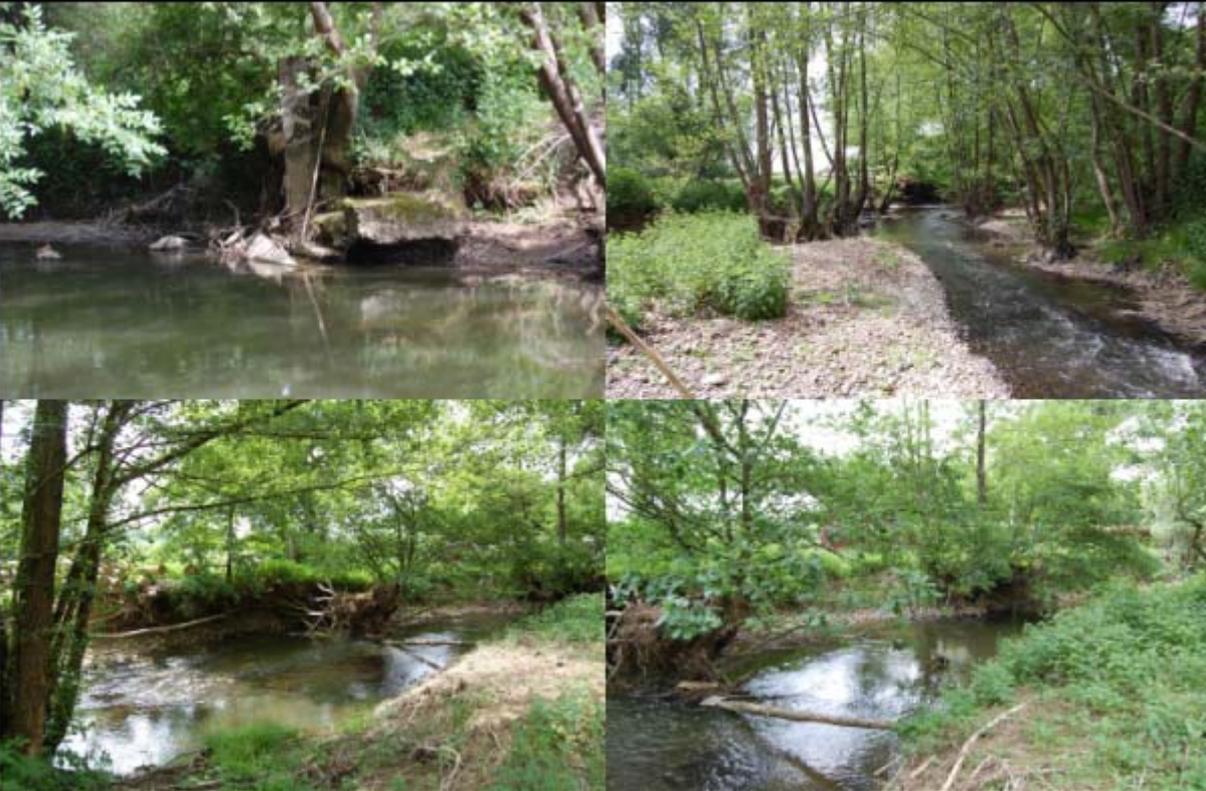
EXPERTISE DES RIVIERES DU TERRITOIRE DE LA CHALARONNE – 2009			
Site(s)	12	Commune(s)	Abergement Clemencia, Hameau de la Chèvre
Cours d'eau	Chalaronne	Degré d'urgence	2
Aléa L'érosion de la berge peut progresser.			Moyen
Enjeux L'enjeu principal du site est le maintien de l'accès à la parcelle agricole et l'usage de la route départementale.			Fort
Description du site Comme pour d'autres sites analysés dans le cadre de cette étude, ce site se situe dans un secteur dynamique où la mobilité de la bande active est un paramètre à considérer avec attention.

Nous avons observé une érosion sur tout l'extrados de la courbe. Cette érosion est accompagnée de phénomènes similaires et de dépôts sédimentaires importants. Tout ceci témoigne d'une dynamique naturelle forte qu'il convient de préserver.

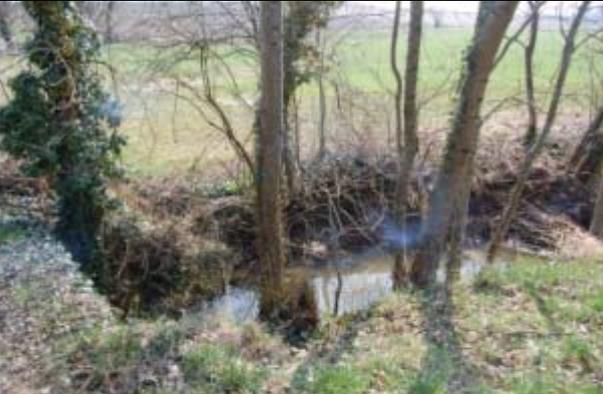
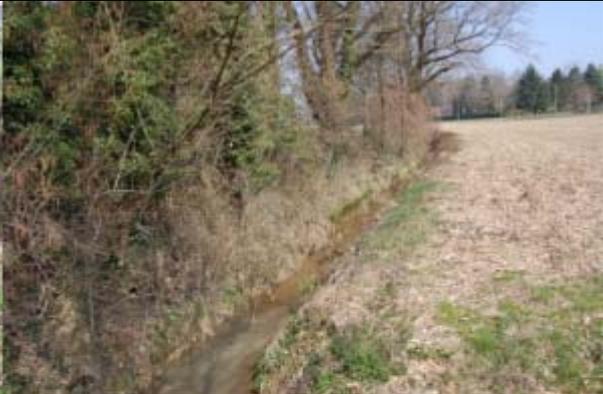
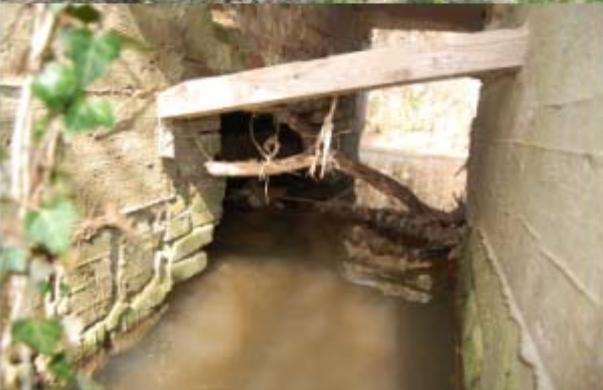
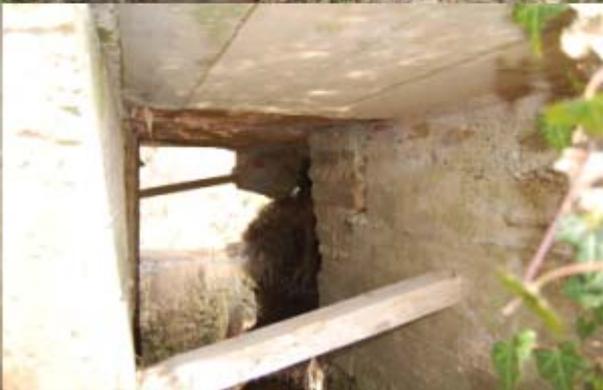
EXPERTISE DES RIVIERES DU TERRITOIRE DE LA CHALARONNE – 2009			
Site(s)	13	Commune(s)	Pont du Picardet, Abergement Clemencia
Cours d'eau	La Glenne	Degré d'urgence	1
Aléa Il y a un risque d'effondrement de l'ouvrage sous le poids des véhicules le franchissant.			Fort
Enjeux Maintenir l'accès à l'habitation en rive droite.			Fort
Description du site L'ouvrage est situé en tête de bassin de la Glenne. En amont du pont, le cours d'eau s'apparente plus à un fossé de drainage. Le pont dessert une habitation.

<i>Vue de l'aval du secteur</i> <i>Vue rive droite</i>		<i>Vue de l'amont du secteur</i> <i>Vue rive gauche</i>

La dégradation du pont est due à l'absence d'entretien de l'ouvrage. Les dernières crues ont sans doute aggravé l'état des culées.

Les éléments constitutifs du pont devront d'abord être évacués. Nous proposons ensuite de mettre en place un ouvrage dont les culées seront intégrées au talus afin d'éviter leur altération par le cours d'eau. Sous le tablier, il sera nécessaire d'empierrement la berge afin d'éviter son érosion. Il pourra être utile d'implanter un seuil rustique en aval du pont afin de maintenir le niveau du chenal.

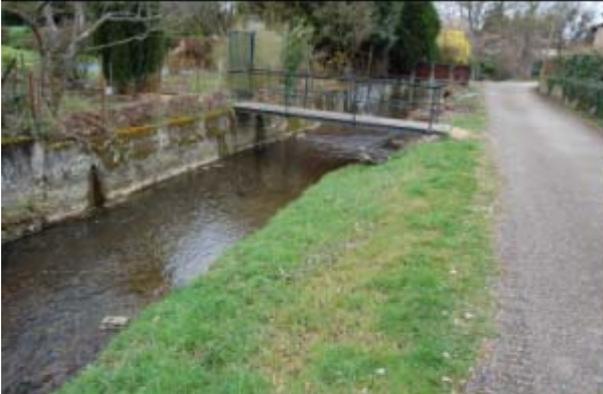
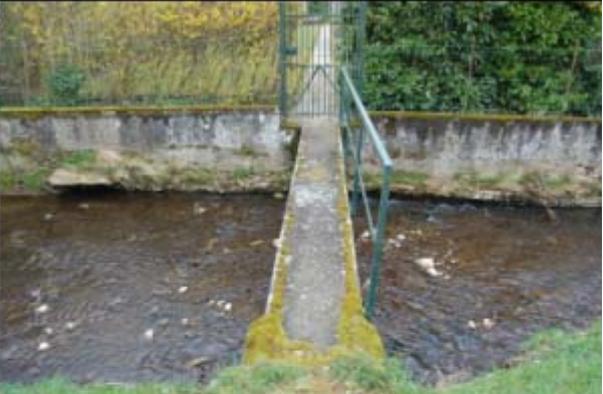
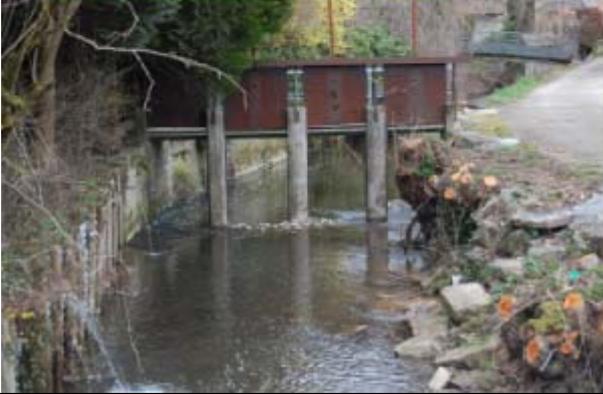
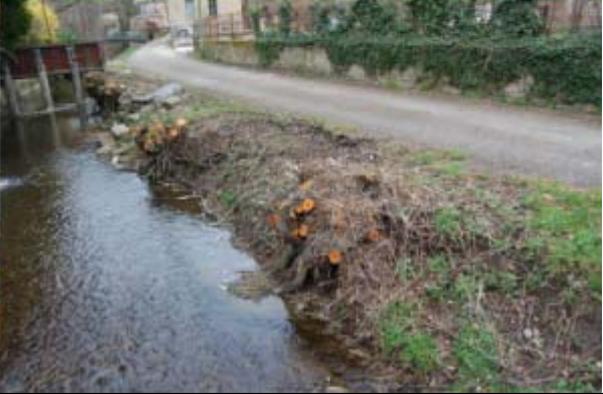
Site(s)	14	Commune(s)	Châtillon sur Chalaronne
Cours d'eau	Le Relevant	Degré d'urgence	1
Aléa Le risque sur le site est l'affouillement du talus en amont du barrage			Fort
Enjeux L'enjeu principal est le maintien de la desserte.			Fort
Description du site Ce tronçon du Relevant est fortement contraint. La rive droite est bordée par une voirie qui dessert plusieurs habitations, l'ancien hôpital de Châtillon sur Chalaronne et un local municipal.

<i>Profil à reconstituer en aval</i>		<i>Vue de l'incision</i>	
<i>Vue du chenal vers l'aval</i>		<i>Berge à restaurer</i>

Le principal désordre observé sur le site est la déstabilisation partielle de la rive droite en amont du barrage. D'une manière plus générale, le secteur est régulièrement altéré. L'ouverture aujourd'hui permanente des vannes du barrage provoque une légère incision du chenal et l'enrochement en aval comporte quelques blocs désolidarisés.

L'altération de la berge, objet principal de cette fiche est due aux arbres dont il ne reste aujourd'hui que les souches. Ces arbres augmentent localement les contraintes sur une berge peu stable. Les autres désordres sont le résultat du manque d'entretien et des modifications de la gestion du barrage.

En cas de non intervention, la berge la plus fragile va continuer à se détériorer. Le reste du chenal devrait aussi se dégrader lentement.

Notez également la nécessité de réviser l'enrochement en aval du site afin de replacer les blocs chus.

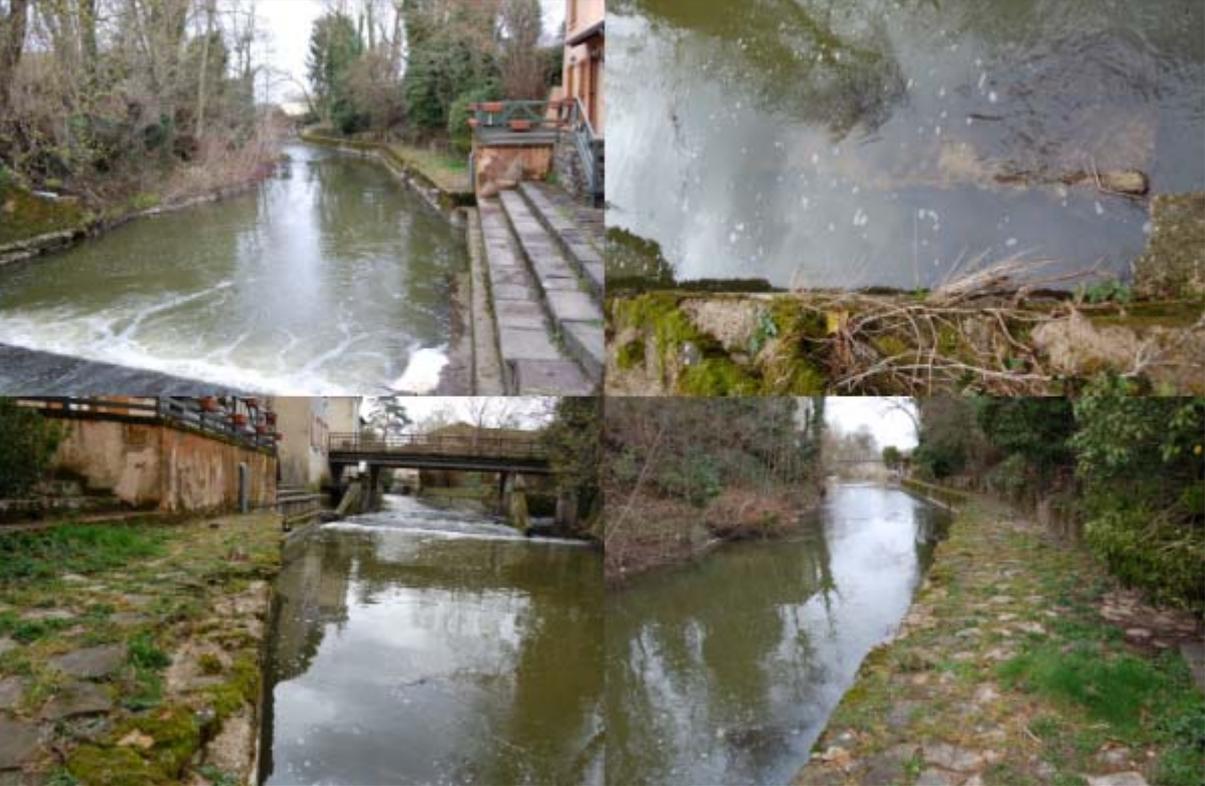
Site(s)	15	Commune(s)	Châtillon sur Chalaronne
Cours d'eau	La Chalaronne	Degré d'urgence	1
Aléa Il y a un risque de rupture de la protection de berge en béton qui abrite une canalisation d'eau usée.			Fort
Enjeux L'enjeu est le maintien en place de la berge et la protection de la canalisation			Fort
Description du site Le secteur se trouve en aval de la Chalaronne. La bande active est large et les vitesses d'écoulement sont faibles. Les contraintes sur le cours d'eau existent sans être extrêmes.

<i>Vue vers l'aval du chenal</i>		<i>Pied de l'aménagement à restaurer</i>	
<i>Vue du chenal vers l'amont avec en premier plan la berge à restaurer</i>		<i>Vue du chenal vers l'aval avec en premier plan la berge à restaurer</i>

Eu égard aux fortes contraintes du site et à l'importance de l'enjeu (canalisation), nous préconisons une reprise de l'ouvrage en conservant le profil général actuel de la berge. Il est nécessaire de restaurer le tenue du talus en mettant en place des techniques de génie civil, seule solution pérenne ne remettant pas en cause l'organisation du réseau d'assainissement. La solution proposée par Burgeap en 2005 reste valide. La base de l'aménagement est stabilisée par une longrine en béton et la parement vertical du muret est renforcé par des ancrages inclinés en métal.

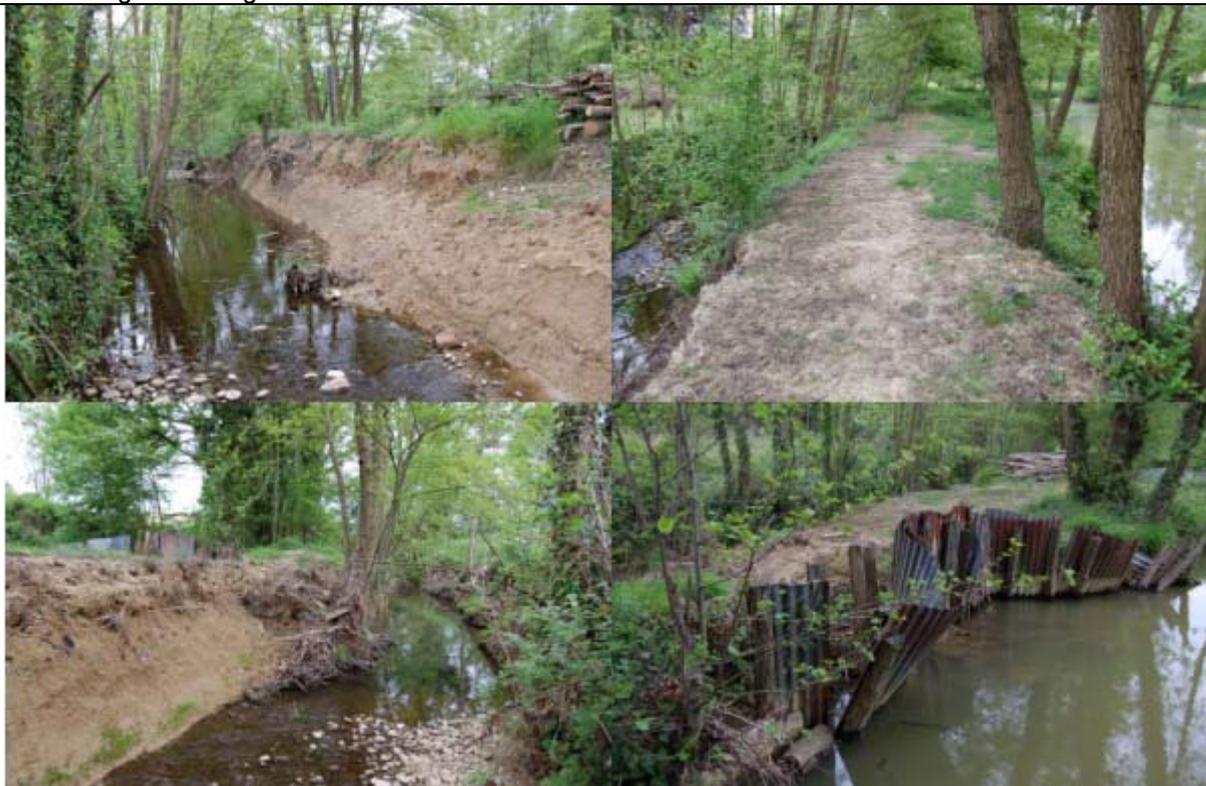
Site(s)	16	Commune(s)	Bains
Cours d'eau	Mazanan	Degré d'urgence	2
Aléa Le remblai séparant l'étang et le Mazanan risque d'être détruit			Moyen
Enjeux L'enjeu du site est de conserver l'intégrité de l'étang et du cours d'eau			Fort
Description du site Le Mazanan longe un étang dont l'exutoire conflue environ 40 mètres en aval de l'érosion traitée ici.

Nous avons observé une érosion de la berge du cours d'eau sur environ 30 mètres et l'érosion de la berge de l'étang en amont immédiat du seuil.

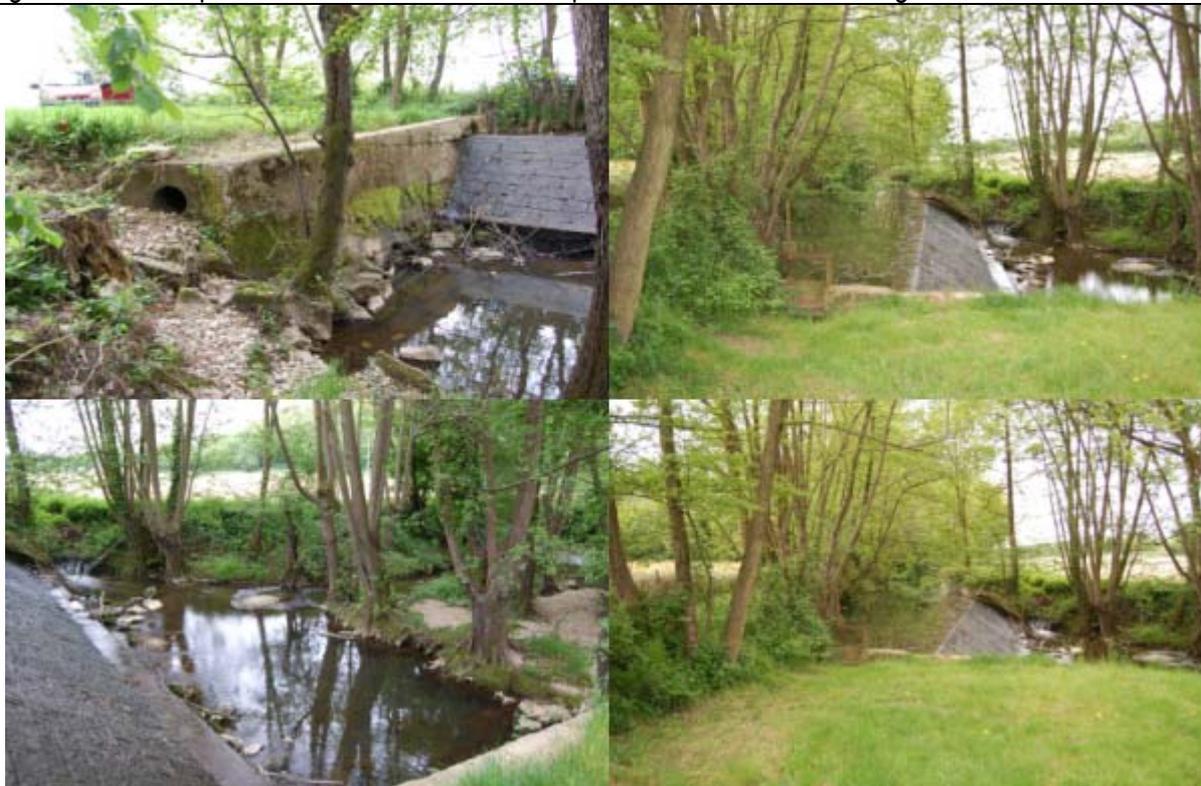
Le Moignans est barré par un seuil dont la chute est importante. Le chenal forme également un coude très marqué.

La berge en rive droite en aval du seuil est érodée.
