EXPERTISE POST-CRUE DES RIVIERES DU TERRITOIRE DE CHALARONNE

2009

EXPERTISE DES SITES

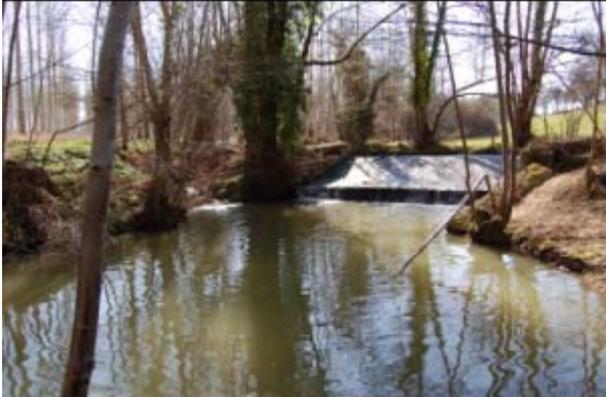
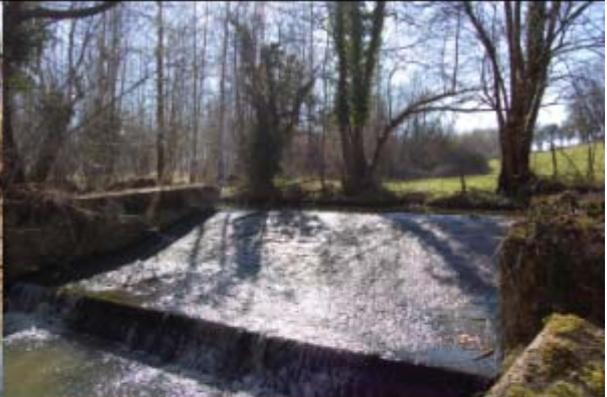
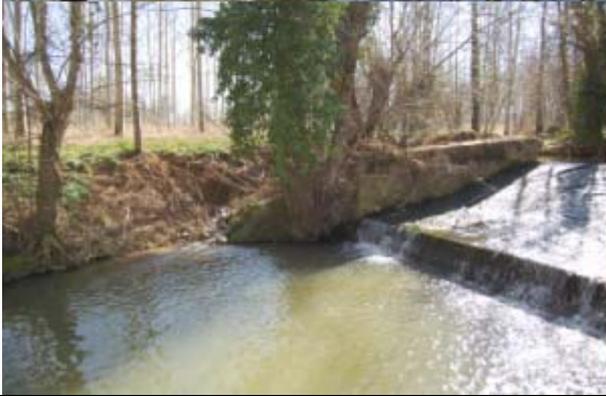
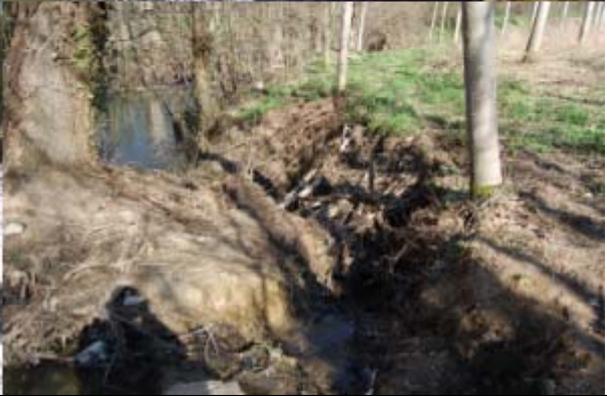
Site(s)	18	Commune(s)	Chaneins, seuil de Beybleu
Cours d'eau	La Calone	Degré d'urgence	3
Aléa Il y a un risque de destruction de l'ouvrage.			Fort
Enjeux Il n'y a pas d'enjeu majeur, si ce n'est des parcelles sylvicoles.			Faible
Description du site La zone est située en amont immédiat du pont de Beybleu. L'ouvrage alimentait un bien aujourd'hui barré par le remblai de la route communale. L'amont du site est agricole.

<i>Vue générale de l'ouvrage depuis l'aval</i>		<i>Vue de l'ouvrage</i>	
<i>Vue du contournement en rive droite depuis l'aval</i>		<i>Vue du contournement depuis l'amont</i>

Le désordre observé est le contournement du seuil. Ce phénomène concourt à déstabiliser l'ouvrage et la zone en amont par incision régressive.

La première solution nous semble aujourd'hui la plus opportune et n'oblige le gestionnaire qu'à une campagne de sensibilisation auprès des pêcheurs et des riverains et à des campagnes d'entretien de la ripisylve pour abattre les arbres périssant ou déstabilisés en amont (environ 1 000€/an)

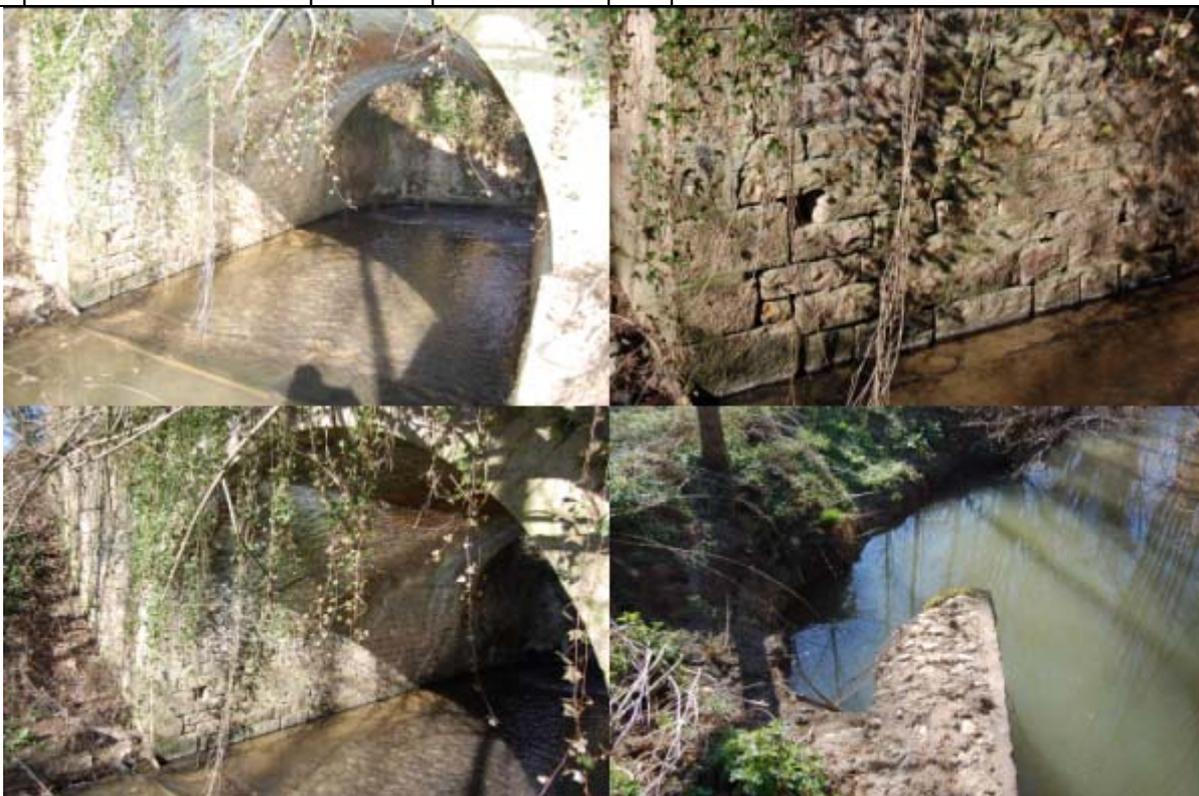
On se trouve ici en amont de la Calonne. Le pont est situé dans une courbure importante de la rivière. En amont, la dynamique fluviale est vive et le pont n'est pas dans l'axe principal d'écoulement.

*Vue de la voûte du pont
Vue des abords du pont*

*Elément de la maçonnerie à remplacer
Mur d'entonnement contourné*

Le désordre le plus visible est l'érosion en arrière du mur de soutènement de la culée rive droite.

Cette érosion est due à l'inadéquation entre l'orientation du mur et les conditions morphodynamiques et hydrauliques.

Nous proposons le remplacement complet du mur en amont de l'ouvrage. Pour pérenniser l'ouvrage et mieux l'adapter aux conditions locales, il est nécessaire de reconstruire une protection dure plus courte et évasée. L'amont de la protection minérale sera complété par une protection végétale.

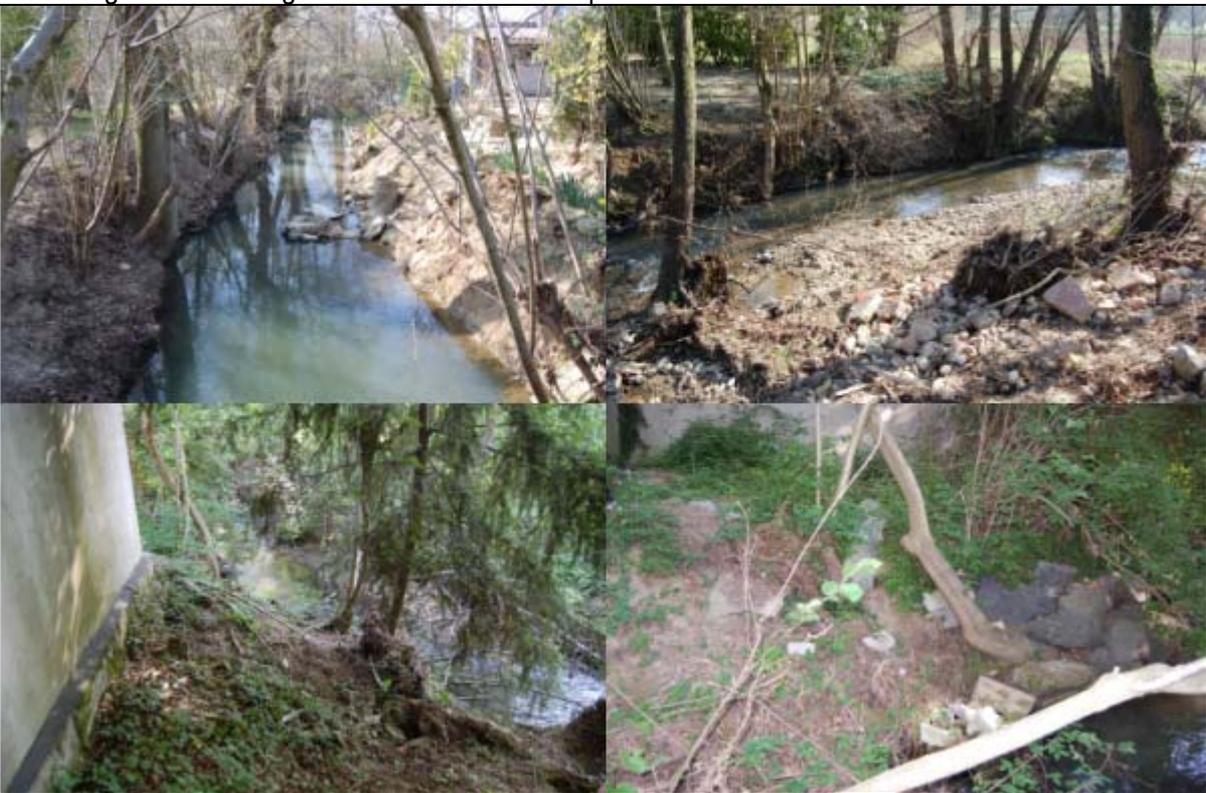
EXPERTISE DES RIVIERES DU TERRITOIRE DE LA CHALARONNE – 2009			
Site(s)	20	Commune(s)	Montceaux
Cours d'eau	Calonne	Degré d'urgence	2
Aléa Les berges sont fragilisées et l'évolution des érosions peut déstabiliser fortement les talus.			Moyen
Enjeux Les enjeux sur le site sont en amont les jardins et les annexes de particuliers et en aval un bâtiment industriel.			Fort
Description du site Au sortir du pont, la Calonne est contrainte dans un lit encaissé jusqu'à une terrasse alluviale en rive droite. Au delà, le lit s'élargit mais les berges restent hautes et abruptes.

En aval, un enrochement stabilisant la rive droite en extradoss est déstabilisé mais le désordre le plus important est à l'immédiat aval où un glissement important de la berge a affouillé l'annexe d'un bâtiment industriel.

Pour l'amont du secteur, nous proposons de terrasser les berges et de créer des talus sans aspérité pour limiter les causes d'érosion. Le talus pourra être stabilisé par des géogrilles tridimensionnelles végétalisées complétées par une protection de pied type tressage pour augmenter la rugosité et limiter les vitesses d'écoulement. Cette proposition d'aménagement devra faire l'objet d'une validation hydraulique. Cette restauration entraînera également une revégétalisation de la rive gauche.

La rive droite devra être stabilisée par des enrochements. Cet aménagement pourra être complété au sommet par un bouturage renforcé par un géotextile. Le chenal devra être stabilisé par un ou deux seuils rustiques afin de limiter l'affouillement des ouvrages de protection (seuil en bois).

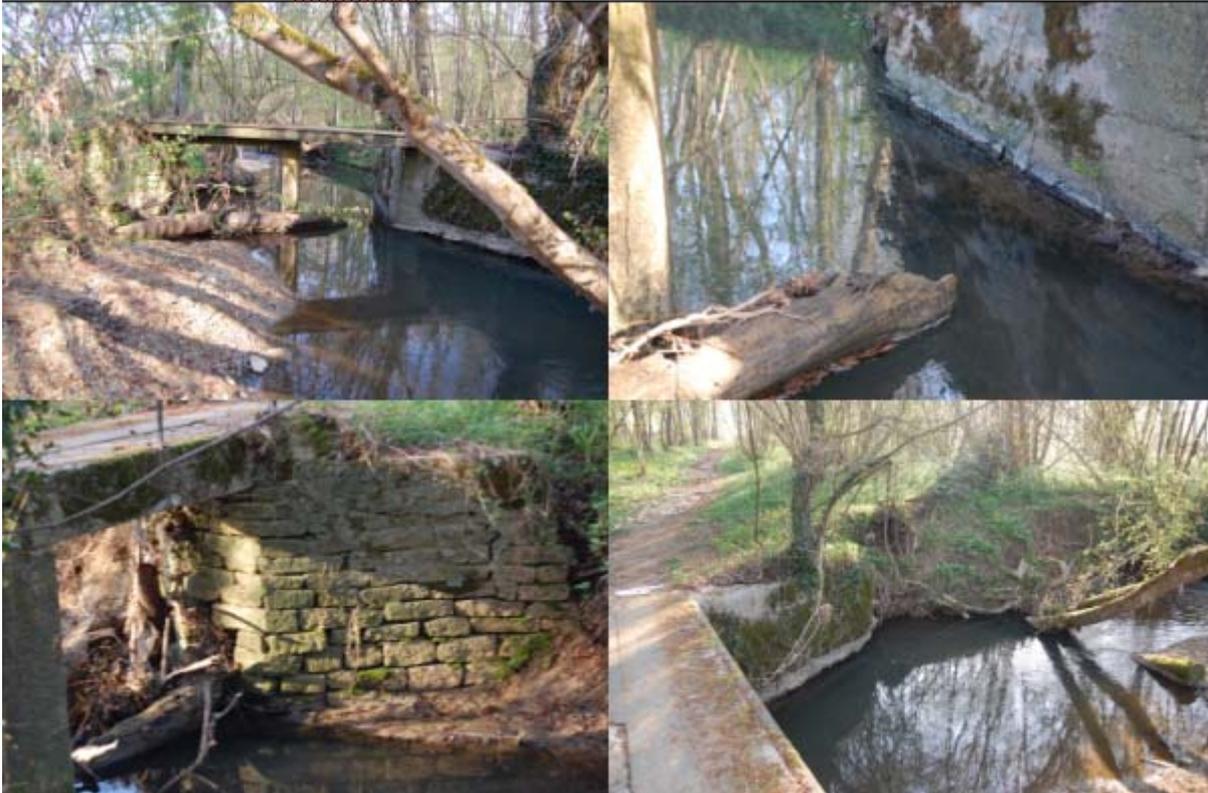
EXPERTISE DES RIVIERES DU TERRITOIRE DE LA CHALARONNE – 2009			
Site(s)	21	Commune(s)	Montceaux, les Gnelettes
Cours d'eau	Calonne	Degré d'urgence	2
Aléa Il y a un risque de chute de la passerelle.			Fort
Enjeux L'enjeu est le franchissement de la Calonne par des piétons.			Moyen
Description du site On est ici en aval du bourg de Montceaux. Le secteur est uniquement agricole sans contrainte foncière majeure.

Les culées de la passerelle sont fortement déstabilisées.

La structure de l'ouvrage est inadaptée aux conditions morphodynamiques du secteur. La passerelle est située dans une courbure importante, au sein d'un secteur dynamique.

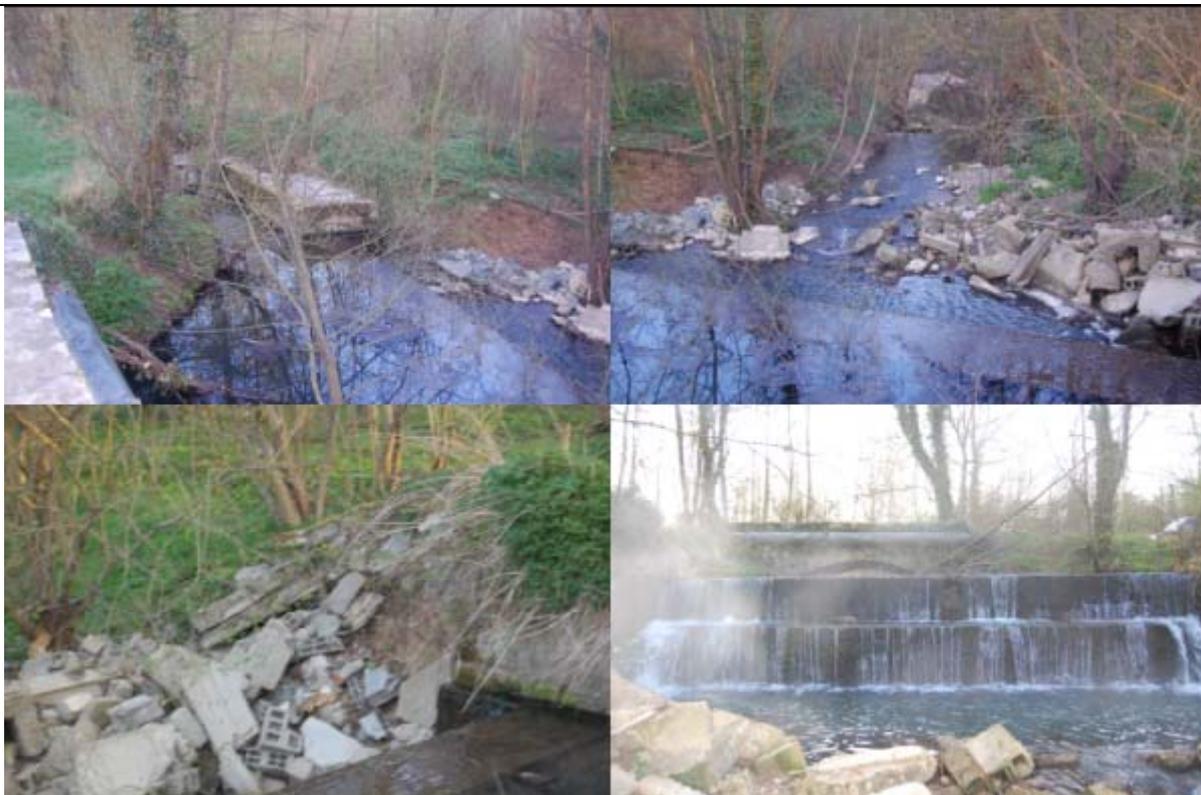
Site(s)	22	Commune(s)	Montceaux, seuil du moulin Crozet
Cours d'eau	Calonne	Degré d'urgence	1
Aléa Il y a un risque d'altération des fondations aval des ouvrages (seuil et pont).			Moyen
Enjeux Les enjeux conjoints sont le pont et le seuil.			Fort
Description du site On se trouve au centre d'un espace « naturel » où la pression humaine est faible. Le seuil permet la dérivation d'une fraction du débit de la Calonne dans un bief.

En plus du canal de dérivation, les dommages les plus importants se situent en aval du seuil. Comme de coutume, les berges en aval immédiat du seuil sont érodées. On a observé une stabilisation en remblais hétéroclites.

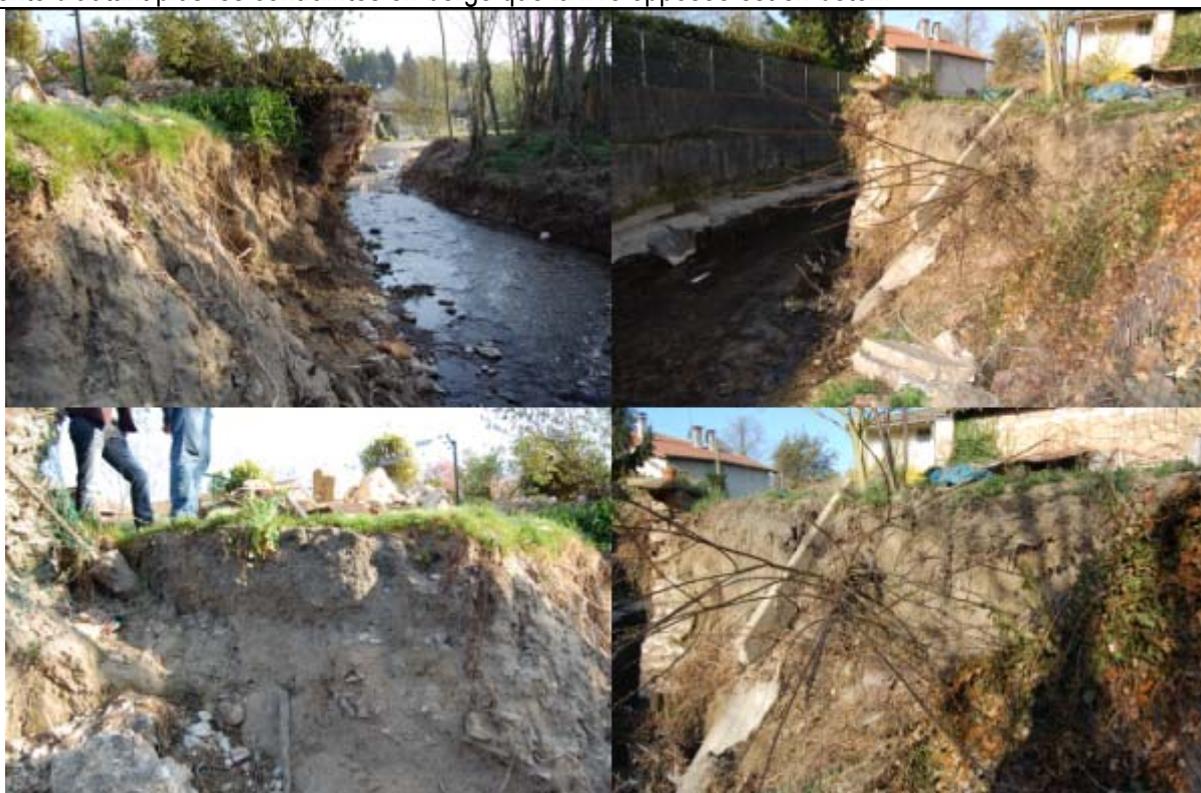
Site(s)	23	Commune(s)	Guereins, centre du village
Cours d'eau	Calonne	Degré d'urgence	2
Aléa Il y a un risque d'aggravation de l'érosion de jardins de particuliers			Fort
Enjeux Les enjeux principaux sont deux jardins			Moyen
Description du site Le site se situe en aval d'un seuil important. Les vitesses sont très fortes en période de crue. Cette accélération augmente d'autant plus les contraintes en berge que la rive opposée est en béton.

Comme évoqué dans la description du site, ce désordre est dû aux conditions locales d'écoulement qui induisent des forces hydrauliques importantes. L'ouvrage de protection, usé, n'a pas résisté aux sollicitations répétées.

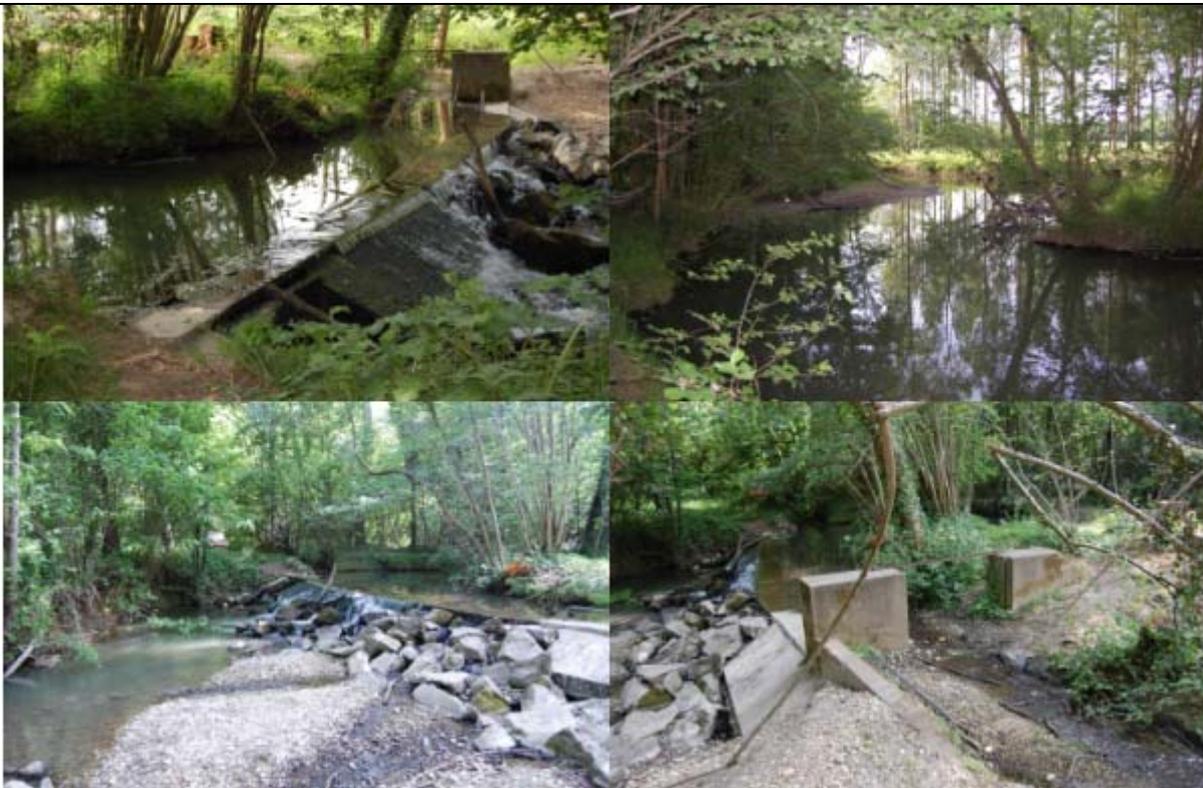
Site(s)	24	Commune(s)	Guereins, seuil Ferrari
Cours d'eau	Calonne	Degré d'urgence	3
Aléa Il y a un risque très modéré d'altération de l'ouvrage et un risque plus franc de détérioration du chemin forestier.			Moyenne
Enjeux L'enjeu principal et immédiat est le maintien du chemin.			Faible
Description du site La Calonne est ici barrée par un seuil qui modifie l'axe d'écoulement. A noter que la contrainte foncière est très faible sur le secteur.

Lors de notre visite du site, nous avons observé plusieurs éléments :

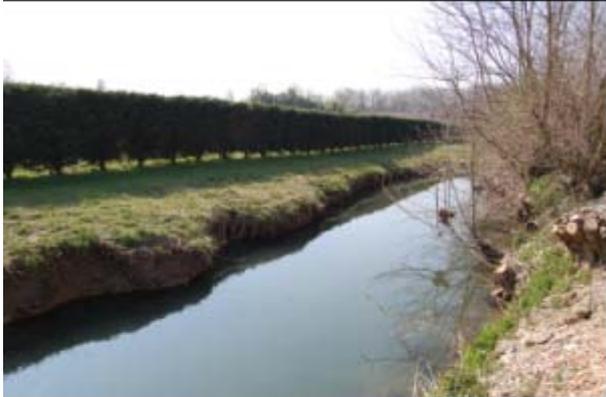
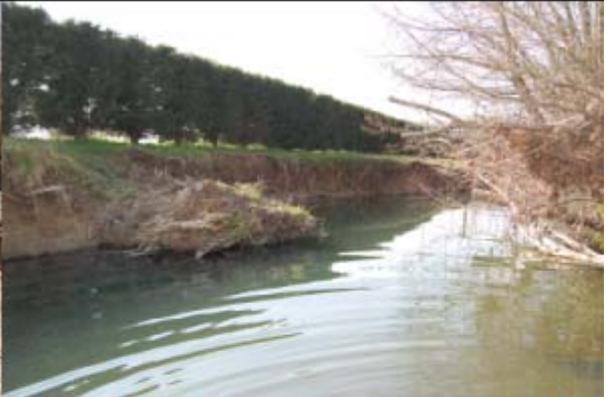
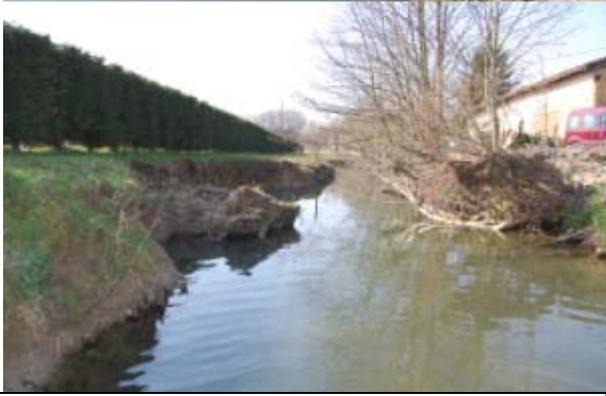
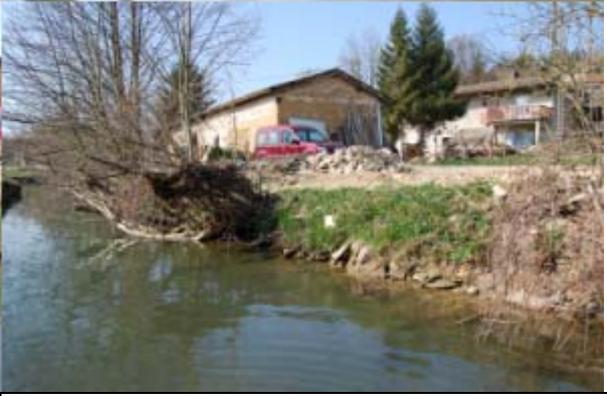
Site(s)	25	Commune(s)	Guereins, stade du Cointier
Cours d'eau	La Calone	Degré d'urgence	1
Aléa Il y a un risque d'accentuation de l'érosion du talus			Fort
Enjeux L'enjeu est le stade municipal et ses abords.			Fort
Description du site Le site est situé en amont du village de Guereins, le long du stade de football. La pression est réelle mais les usages peuvent en partie s'adapter aux nécessités de restauration.

<i>Vue de la berge depuis l'amont</i>		<i>Vue de l'encoche d'érosion</i>	
<i>Vue des deux rives avec la rive gauche instable</i>		<i>Vue de la rive droite remblayée</i>

Le principal désordre est une érosion de berge en rive gauche (encoche d'environ 30m³). Il est important de noter que l'ensemble de la rive gauche est déstabilisée de même que plusieurs secteurs en rive droite.

Sans intervention, l'érosion de berge va s'aggraver jusqu'à provoquer la chute de la haie plantée en haut de berge (recul d'environ 4 mètres) et remettre en cause les usages (stade de football).

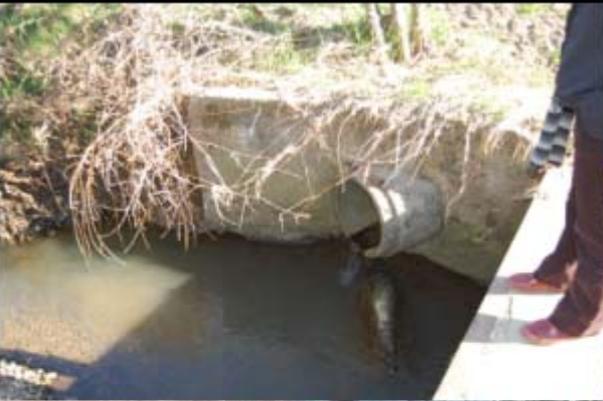
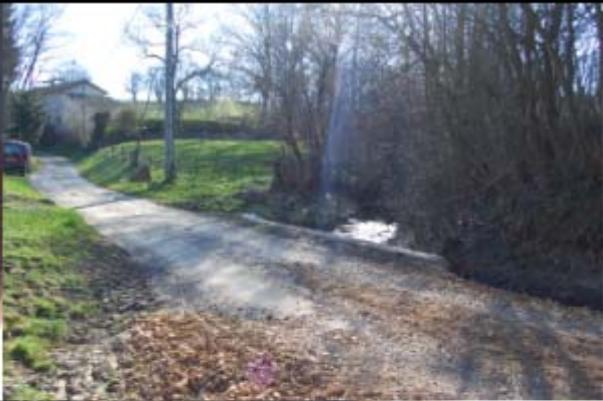
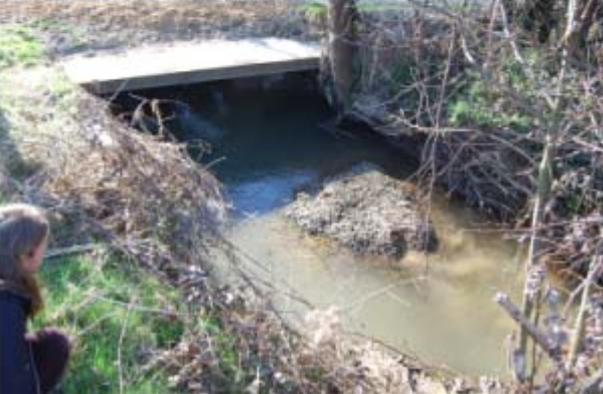
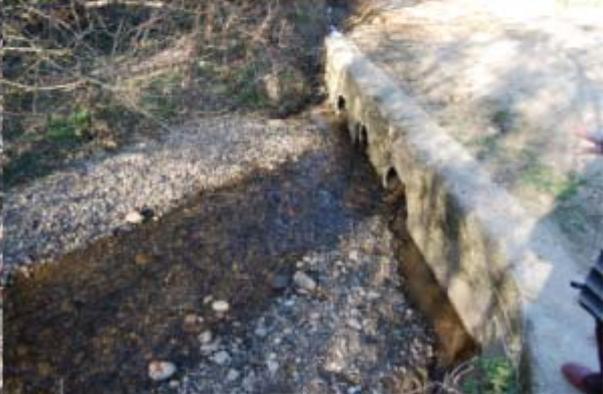
EXPERTISE DES RIVIERES DU TERRITOIRE DE LA CHALARONNE – 2009			
Site(s)	26	Commune(s)	Peyzieux sur Saône, Pont des Creuses
Cours d'eau	La Petite Calonne	Degré d'urgence	1
Aléa Il y a un risque de débordement répété sur la chaussée et de déstabilisation de l'ouvrage.			Fort
Enjeux Maintenir l'ouvrage et les usages associés (desserte locale)			Fort
Description du site Il s'agit d'un ancien gué aménagé avec une série de buses (4 dont une bouchée).

<i>Vue de l'aval de l'ouvrage (rejet d'eaux pluviales)</i> <i>Fosse de dissipation en aval des buses</i>		<i>Vue de l'ouvrage</i> <i>Amont de l'ouvrage</i>

Le désordre sur l'ouvrage est l'affouillement en aval. Ce dernier peut évoluer et concourt à la déstabilisation de l'ouvrage.

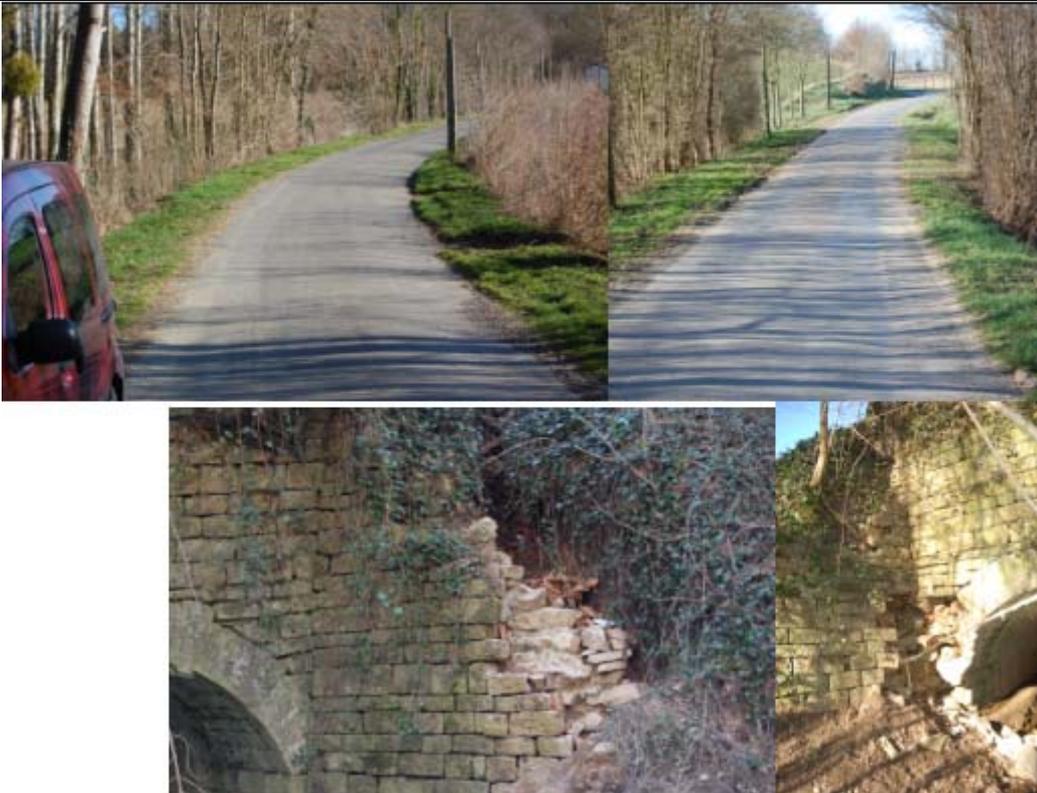
EXPERTISE DES RIVIERES DU TERRITOIRE DE LA CHALARONNE – 2009			
Site(s)	27	Commune(s)	Peyzieux sur Saône, Pont du Rapillon
Cours d'eau	La Petite Calonne	Degré d'urgence	1
Aléa Il y a un risque d'affouillement et d'effondrement de la culée du pont en rive gauche			Fort
Enjeux Maintenir l'ouvrage et les usages associés			Fort
Description du site Le pont en maçonnerie est situé sur la Petite Calonne. Le chenal se rétrécit fortement au passage du pont et les contraintes hydrauliques augmentent.

<i>Vue la route rive droite</i>		<i>Vue de la route rive gauche</i>	
<i>Destruction de la maçonnerie en aval rive gauche</i>		<i>Altération de la maçonnerie au niveau de l'entonnement rive gauche</i>

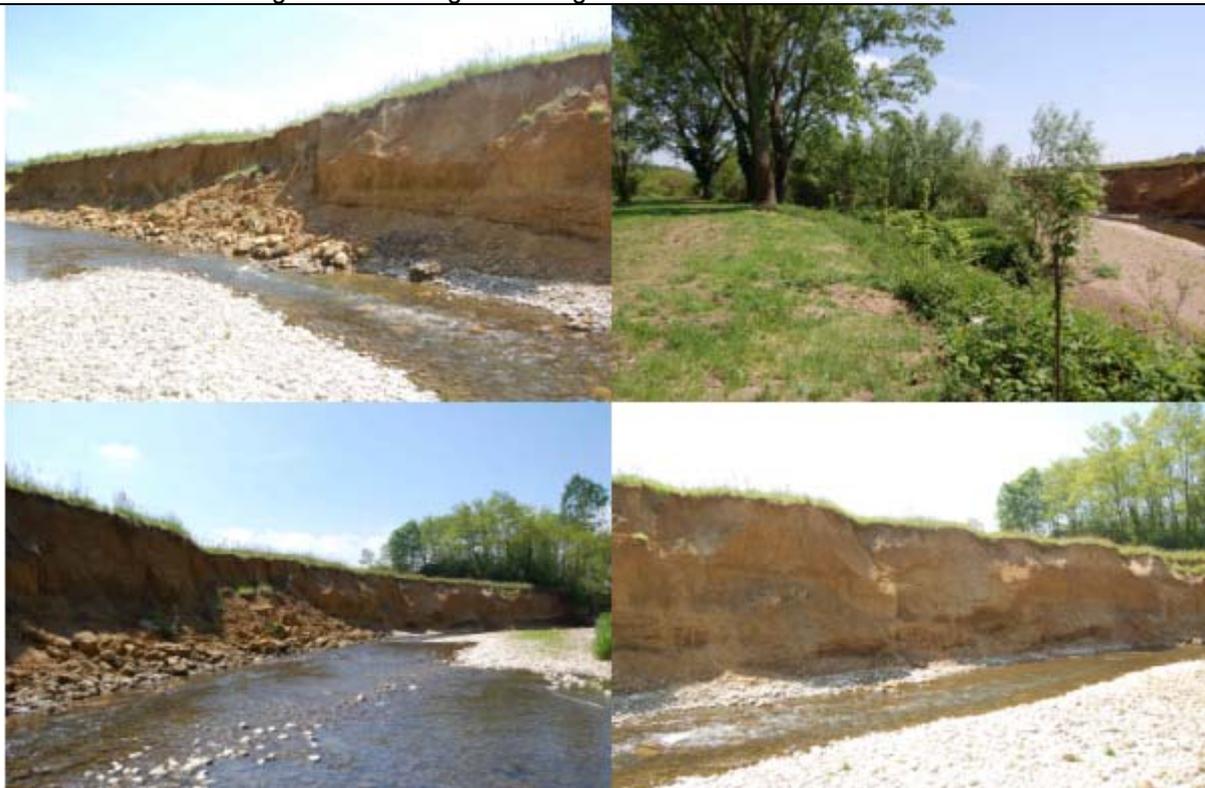
Site(s)	28	Commune(s)	Saint Etienne sur Chalaronne
Cours d'eau	Chalaronne	Degré d'urgence	2
Aléa Il y a un risque certain d'érosion d'une berge au droit d'une parcelle agricole			Fort
Enjeux L'enjeu principal est le maintien des usages en berge.			Moyen
Description du site Le site se trouve en aval de ligne LGV et longe un étang sur tout le secteur.

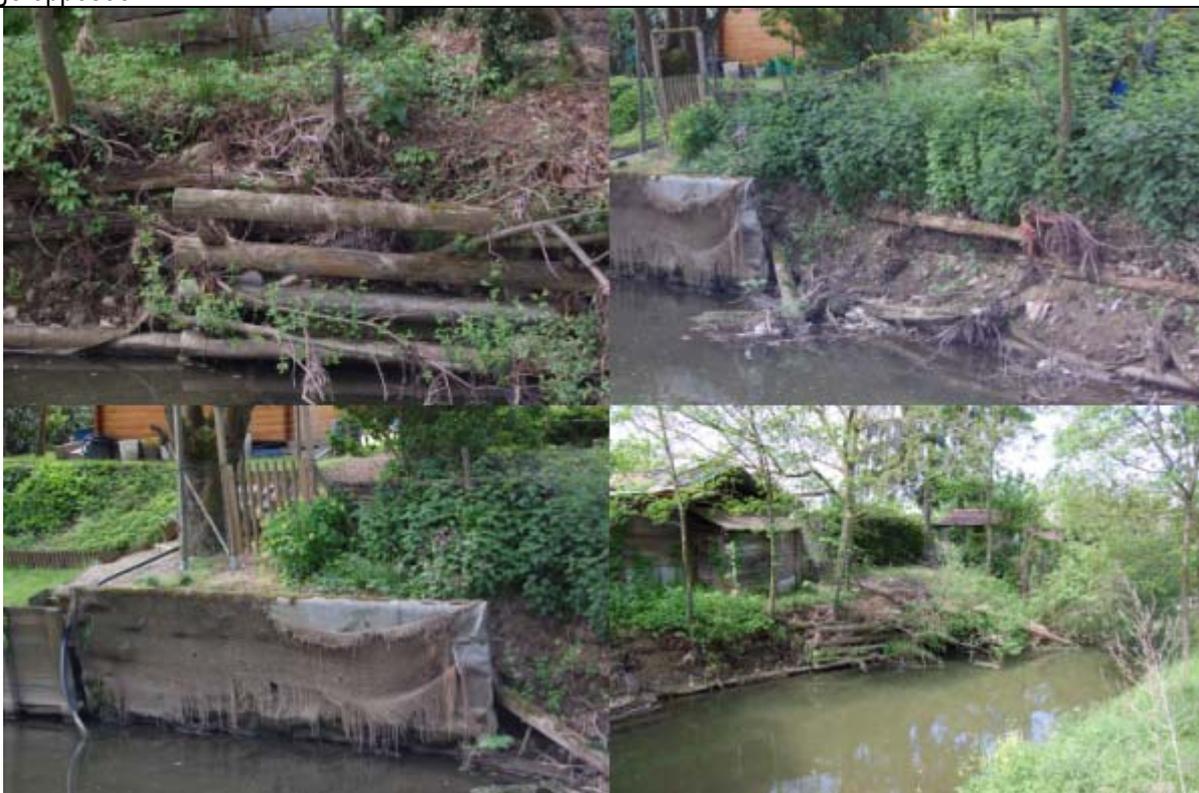
Le site se trouve en aval de Châtillon sur Chalaronne le long de jardins en face d'une zone d'activité. Il est important de noter ici les conditions d'accès au site. Il sera nécessaire de travailler depuis le lit en construisant une rampe sur la berge opposée.
