Bilan des actions menées sur la ripisylve

Contrat de rivière 2008-2015

SYNDICAT DES RIVIERES DES TERRITOIRES DE CHALARONNE

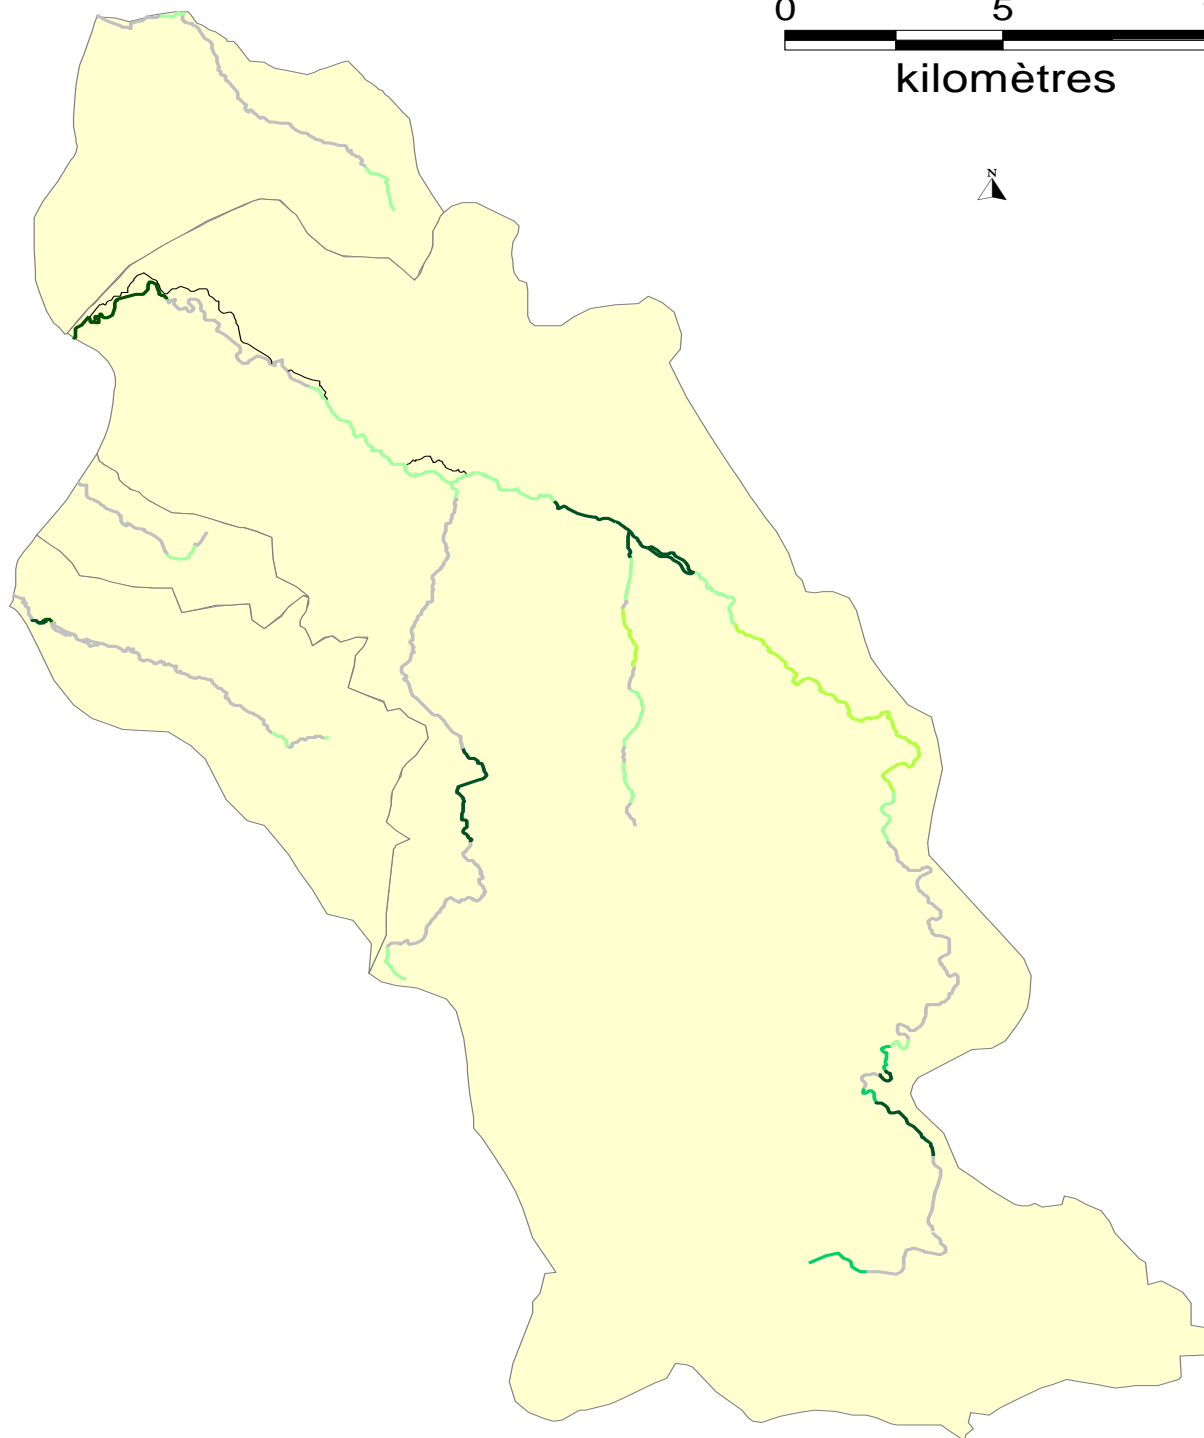
Niveau d'entretien par tronçon

Voici un exemple de cartes qui avaient été établies à l'époque :

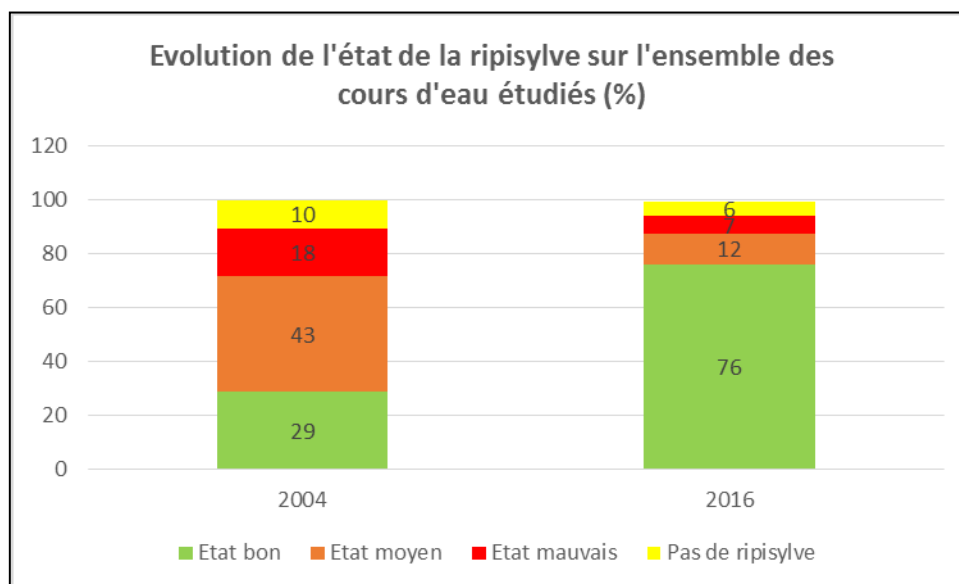
Le tableau ci-dessous montre l'évolution de l'état de la ripisylve sur l'ensemble des cours d'eau prospectés en 2004 et en 2016.

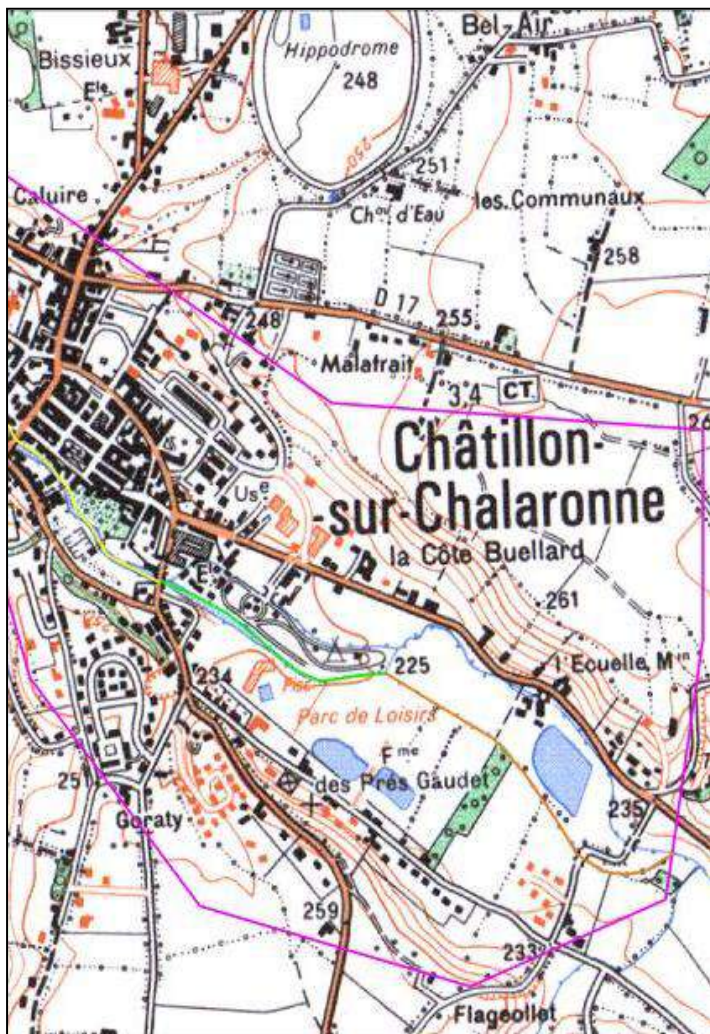
VI.1.1- La Chalarnonne en amont de Châtillon

Comme évoqué au VI.1 – *Analyse des données*, il semblerait que l'intensité de travaux ait été sous-estimée sur l'aval du tronçon tandis que les travaux plus importants sur le reste du parcours n'ont pas apporté d'amélioration.

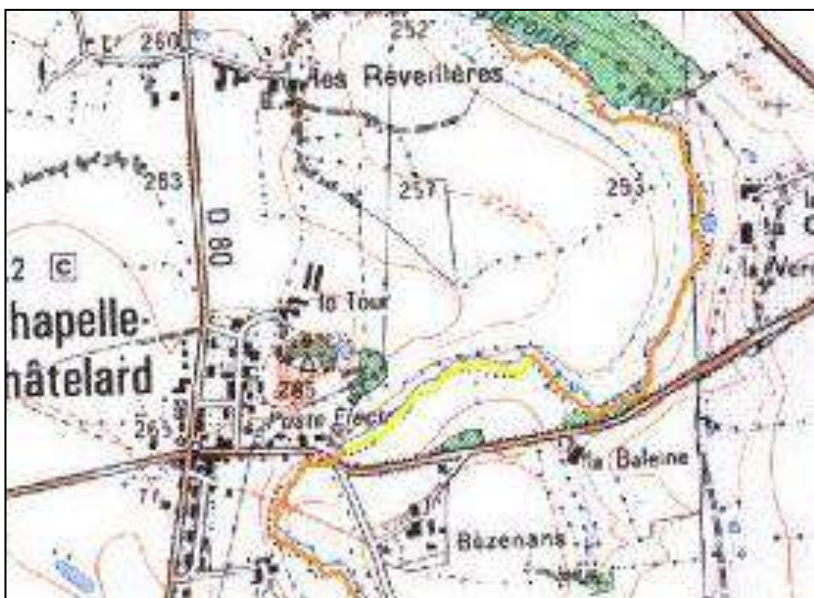
VI.1.1- La Chalarnonne en aval de la Chapelle du Châtelard

Au niveau des captages, donc plus en aval, l'intensité d'intervention faible (vert) semble avoir été sous-estimée puisque la ripisylve est en 2015/2016 en état moyen à mauvais.
