Syndicat des Rivières des Territoires de Chalaronne

Etude du fonctionnement de la Vieille Chalaronne en vue d'une restauration : Diagnostic physique et écologique

par **Gaétane MANSIAT** étudiante en MASTER
Bio-évaluation des Ecosystèmes et Expertise de la Biodiversité

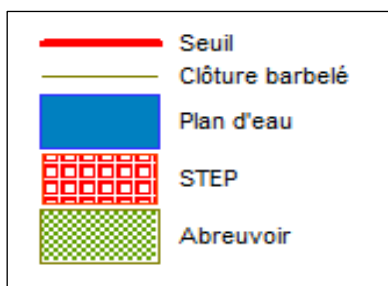
Seules quelques habitations sont présentes au Nord-Est, et il est à noter que le collecteur principal d'eaux usées de la commune longe la RD n°4 puis le chemin en bordure de la Vieille Chalaronne pour aller rejoindre la STEP (figure 5).

Figure 5 : Aménagements effectués sur le site

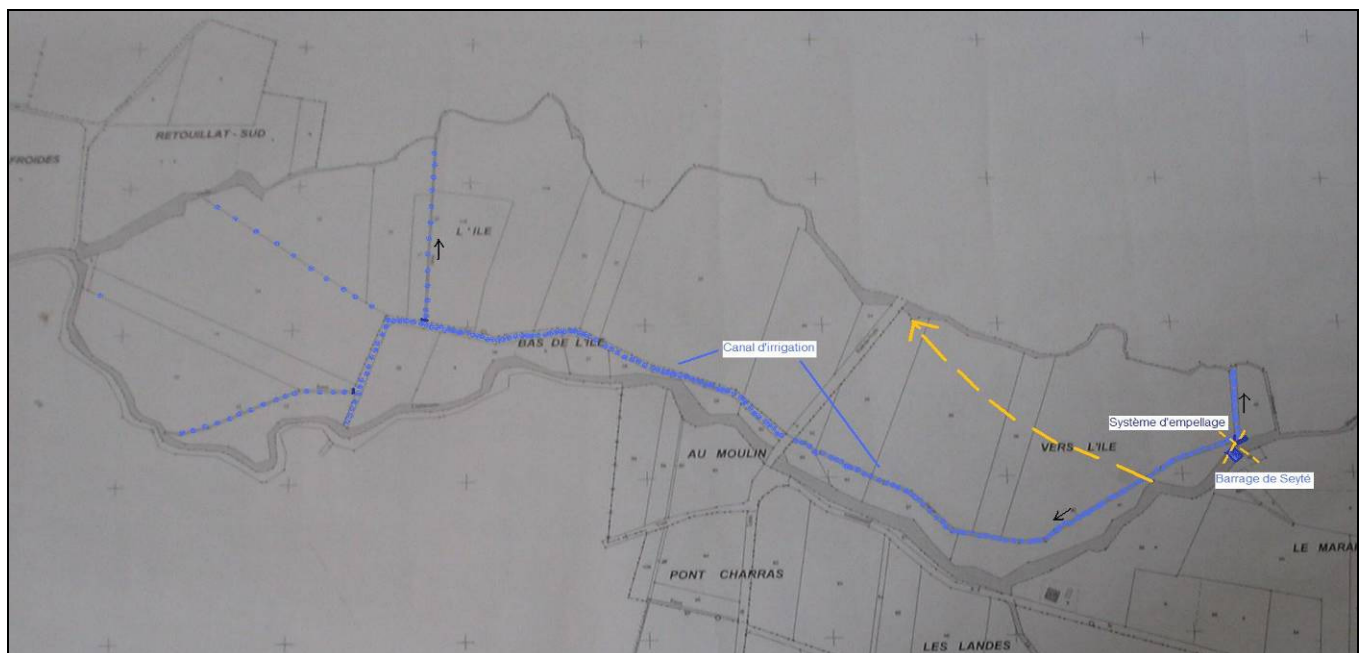
Le secteur de l'île a été intensivement entretenu au cours des années, notamment pour rendre fertiles les prés du lit majeur. Il existait autrefois un système d'irrigation complexe qui permettait d'inonder les prairies de l'île. Celle-ci était traversée par un canal d'irrigation qui permettait d'envoyer l'eau dans chacune des prairies, pendant une durée limitée, grâce à un système de vannage élaboré dont les vestiges sont encore visibles.

Figure 6 : Fonctionnement du système d'irrigation (en bleu) et fonctionnement hydrologique après destruction du barrage (en jaune)

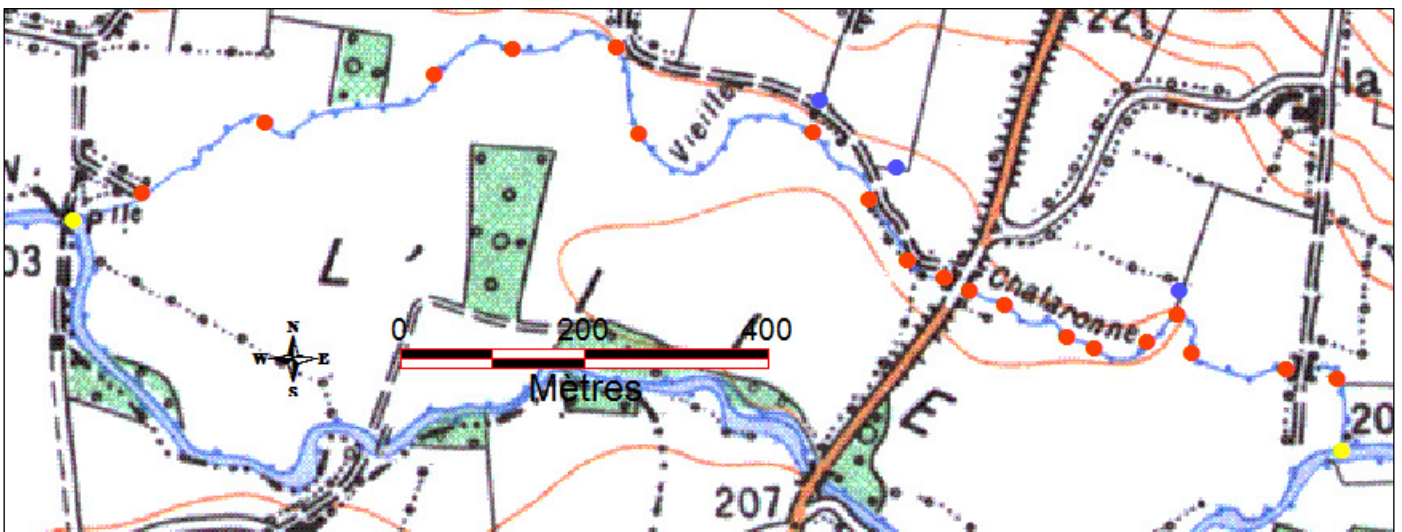
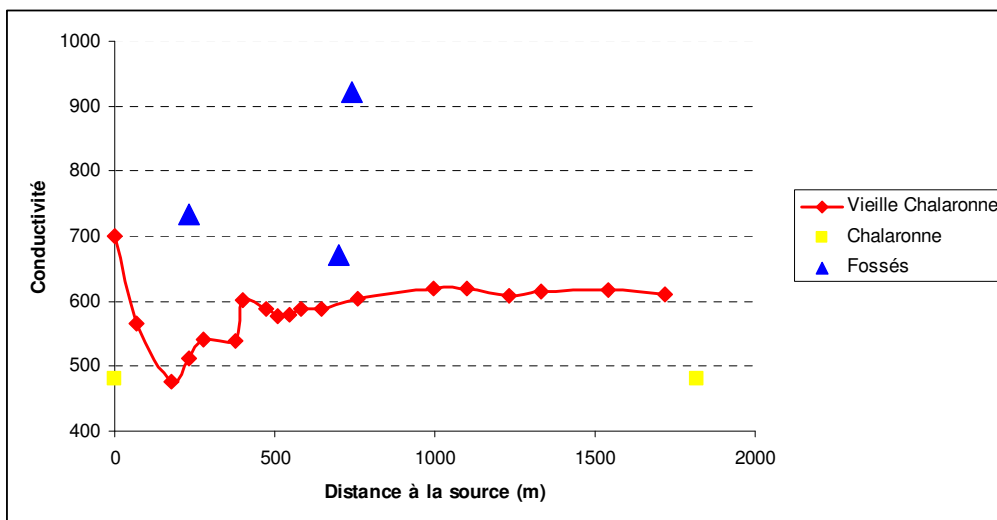
Figure 7 : Localisation des points de conductivité et représentation graphique

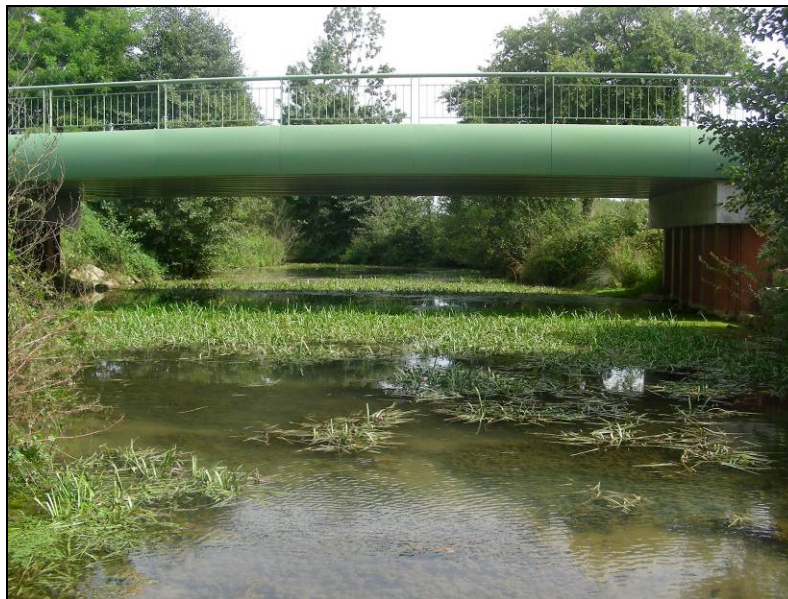
Entre les tronçons 1 et 2 au niveau de la RD 4, le pont a été récemment refait et des travaux de recalibrage disproportionnés ont été réalisés par la DDE. Le cours d'eau présente désormais un élargissement de plus de quinze mètres sur un linéaire de 90m. Il en résulte une étendue d'eau stagnante avec un envasement important, surtout en amont du pont (60cm de vase) et une hauteur d'eau assez faible (25cm en moyenne). Les berges ont été enrochées pour la construction du pont (stabilisation), ce qui a favorisé l'implantation de la Renouée du Japon (colonisation par l'intermédiaire des engins de travaux ou des matériaux).

Ce secteur éclairé montre un développement végétal important, avec un envahissement progressif du Rubanier émergé (*Sparganium erectum*) et de l'Elodée du Canada (*Elodea canadensis*). Il présente une qualité de l'eau moyenne, avec un niveau de trophie élevé repéré par la présence de flocons de matière organique en suspension, ainsi que d'autres espèces végétales telles que le nénuphar jaune (*Nymphaea alba*).

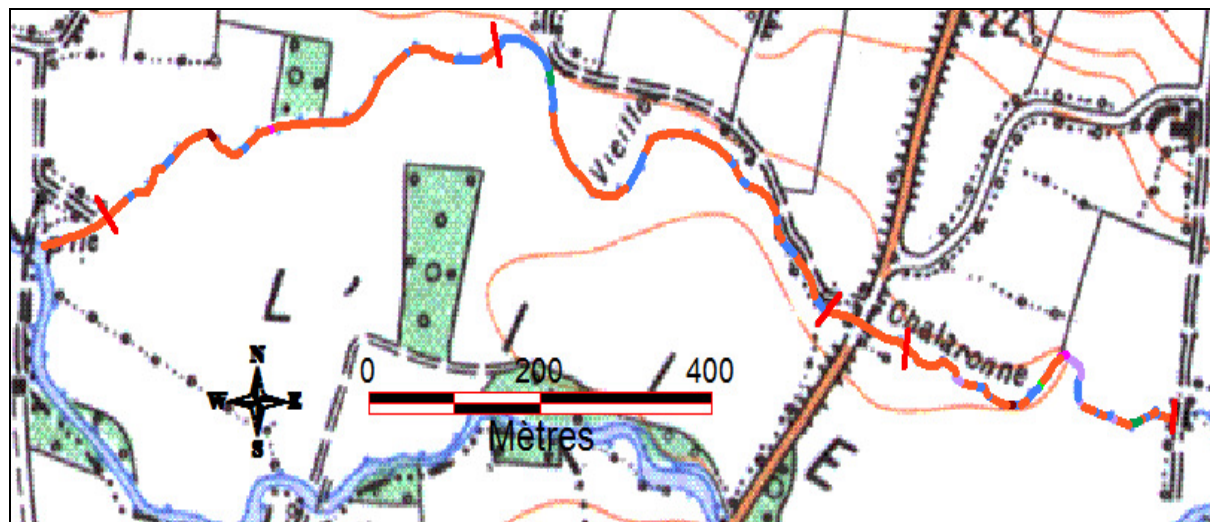
L'envasement du milieu a pu être mis en évidence sur tout le linéaire, d'une intensité (hauteur de vase) plus ou moins forte selon les secteurs. Les sédiments semblent plutôt sains : ils ne sentent pas trop, sont assez peu compacts, ne sont pas noirs et présentent des zones de matière organiques en cours de décomposition. Ce sont des matières organiques et limons bien classés et décomposés, qui ne relèvent donc pas de problèmes de dystrophie (vases putrides).

SUBSTRAT	
—	BLOCS
—	BRANCHAGE IMMERGE
—	ELEMENTS FINS
—	GALETS
—	GRAVIERS
—	HELOPHYTES
—	HYDROPHYTES IMMERGES

L'envasement se traduit alors par des substrats peu diversifiés, en majorité des éléments fins (65% de limons et vases) avec des substrats plus grossiers (17% de galets) et quelques autres supports en proportion faible (graviers, hydrophytes, sables). La présence de bois morts, qui constituent un substrat intéressant en termes de vie biologique, est assez conséquente et peut entraîner la formation de barrages (obstacles à l'écoulement et à la connectivité).

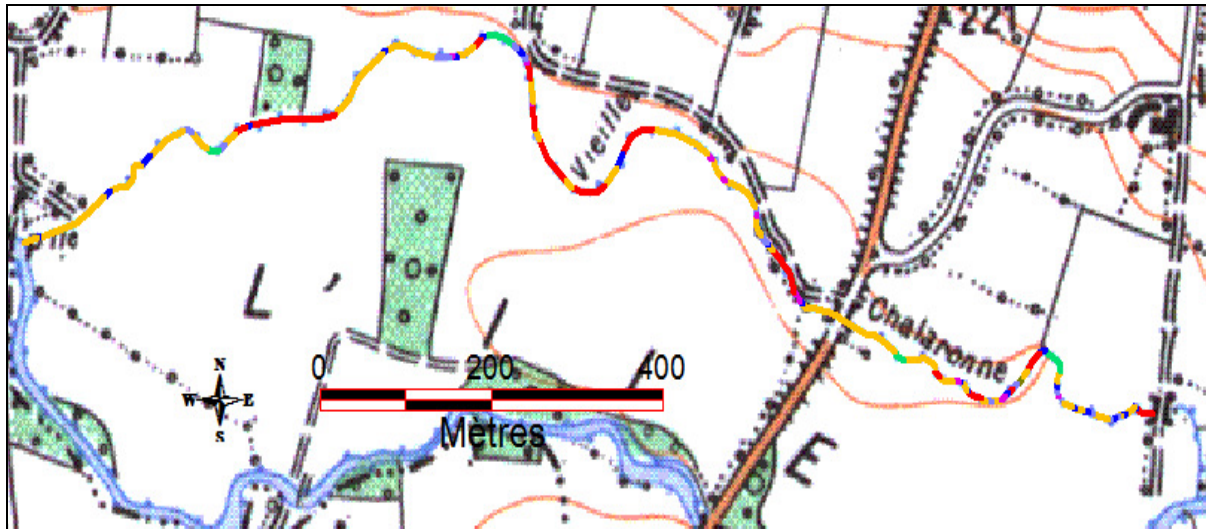
FACIES D'ÉCOULEMENT	
—	CHENAL LOTIQUE
—	COUDE
—	FOSSE
—	MOUILLE
—	PLAT
—	RADIER

Les écoulements sont fortement perturbés, avec une majorité de faciès d'écoulement lents. La présence des seuils, qui représentent également des obstacles à la connectivité, engendre des problèmes au niveau du renouvellement de l'eau et de l'exportation de la matière.

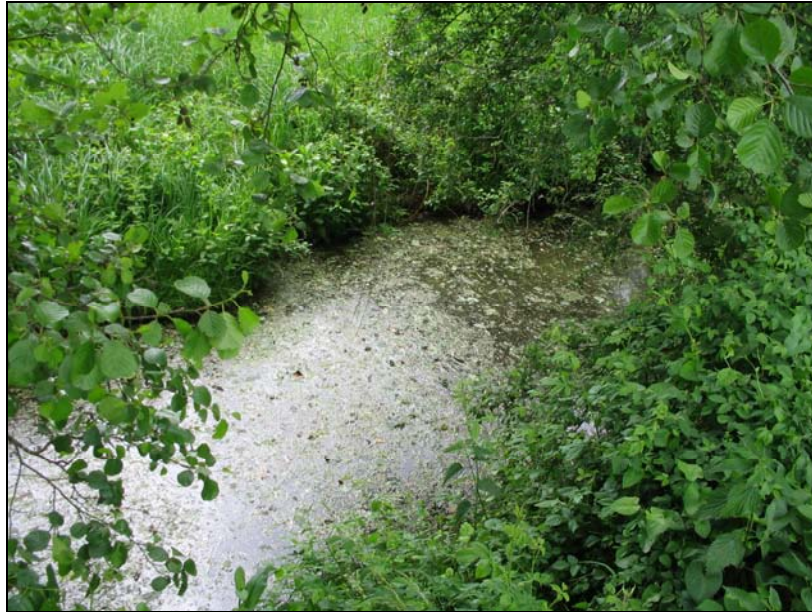
Le recalibrage du cours d'eau (élargissement au niveau du pont) a les mêmes effets, avec des vitesses de courant nulles dues à l'étalement de la lame d'eau.

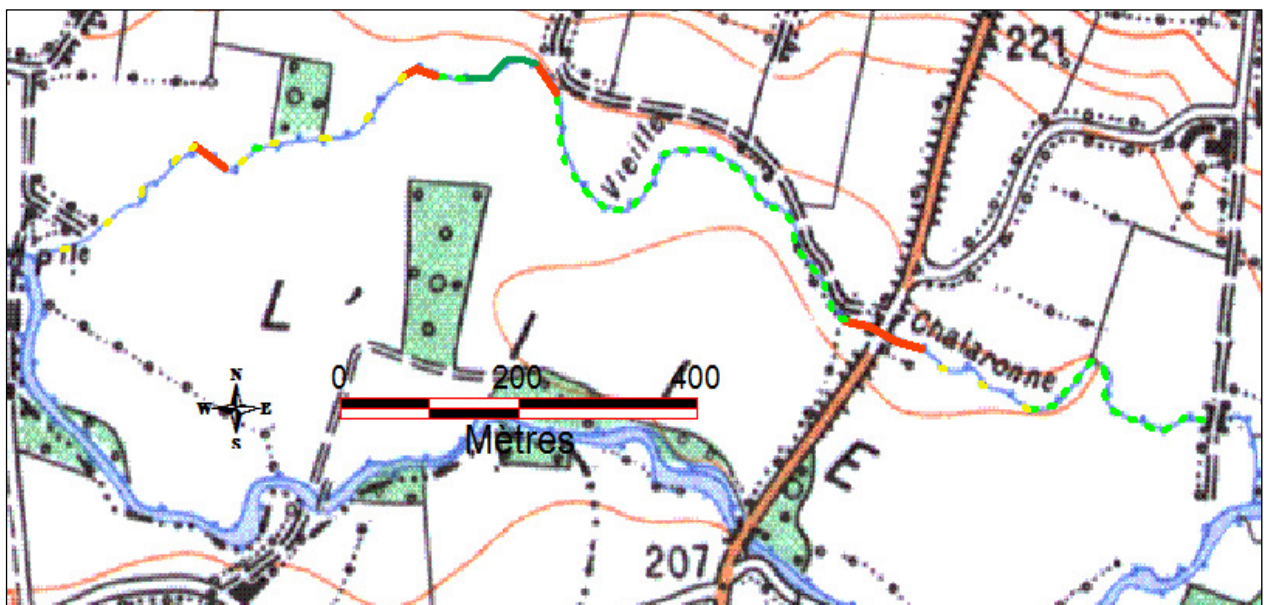
La végétation aquatique de la Vieille Chalaronne est assez limitée du fait de l'ombrage important de la ripisylve. On note tout de même la présence assez conséquente de Callitriche, qui forme des herbiers denses sur les bords, ainsi que de l'Elodée du Canada, qui tapisse les fonds et permet, comme la Callitriche, la stabilisation du lit et la diversification des écoulements (annexe).

Figure 15 : Distribution et recouvrement de la végétation aquatique

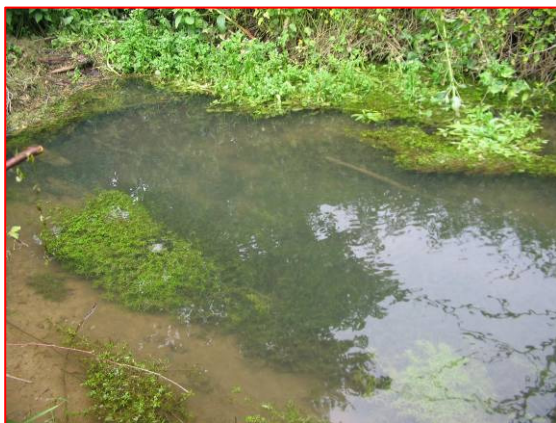
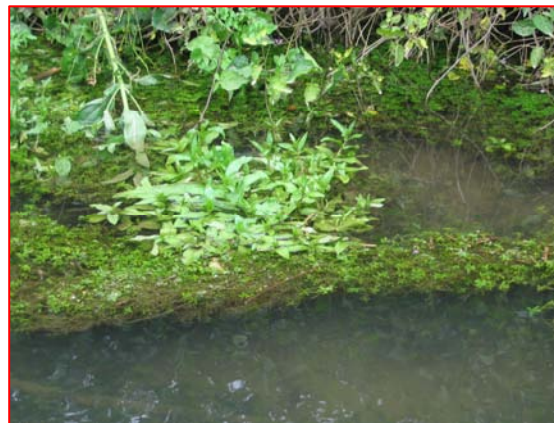
Le groupement végétal observé, dominé par *Callitriche obtusangula*, *Elodea canadensis*, *Nasturtium officinale* ou encore *Berula erecta*, est caractéristique des eaux méso-eutrophes calcaires.

La communauté végétale infirme donc l'hypothèse d'oligotrophie de l'eau (alimentation par les sources) et met en évidence le phénomène d'eutrophisation. Les pressions s'exerçant sur le cours d'eau (bassin versant agricole, STEP) ont pu accélérer le processus ; mais l'accumulation massive de sédiments organiques laisse penser que le degré de trophie observé reflète bien le stade d'évolution écologique de la Vieille Chalaronne, d'autant plus que l'on n'observe pas de développement intensif des algues.

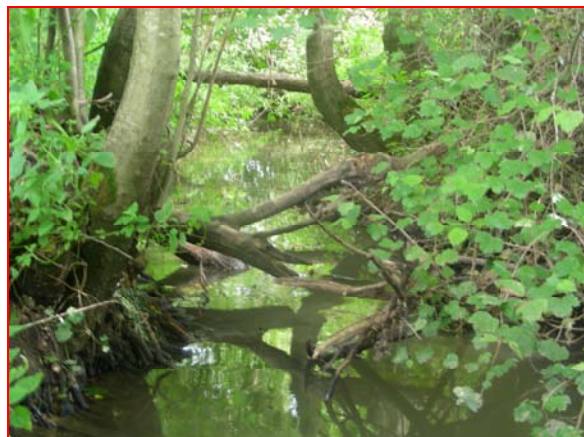
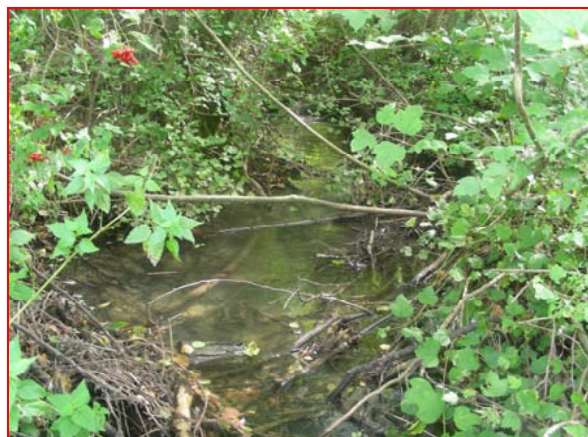
Enfin la ripisylve est vieillissante par endroits, avec des arbres déracinés qui déstabilisent les berges, et des branches cassées qui constituent des embâcles importantes :

Etant donné la taille du cours d'eau, il faudra également veiller à ce que la ripisylve n'obstrue pas les écoulements, par un débroussaillage sélectif en bas de berge et l'élagage des branches basses. L'entretien vise également à limiter les apports de matière, par un éclaircissement de la ripisylve sur certains secteurs (tunnels).

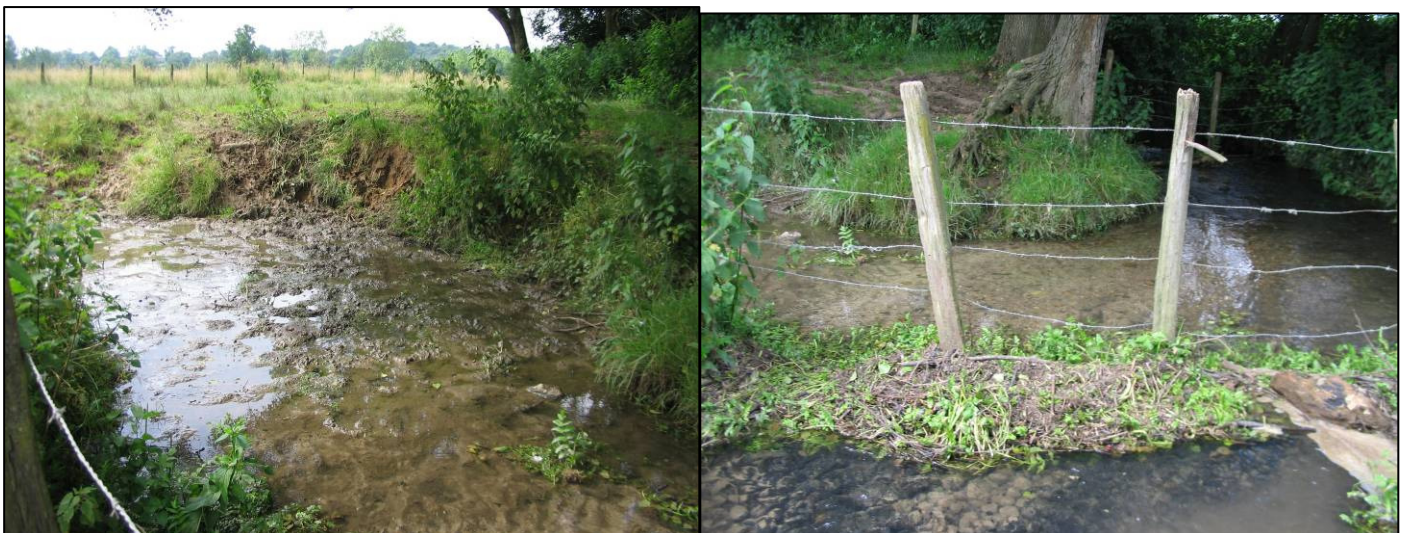
Figure : état actuel de l'abreuvoir :

Objectif : éviter le piétinement du lit (décolmatage), favoriser l'écoulement

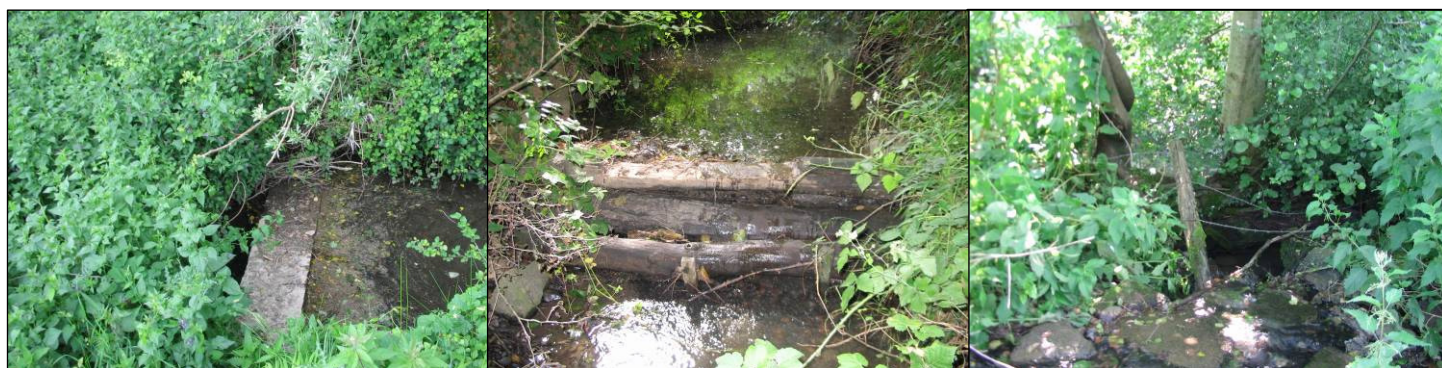
Seuil 2

Figure 23 : Tableau récapitulatif des actions à mener sur les seuils

Gestion : diminuer la hauteur des seuils et faire une échancrure, « casser » les obstacles infranchissables et disposer les blocs de manière à avoir une échancrure

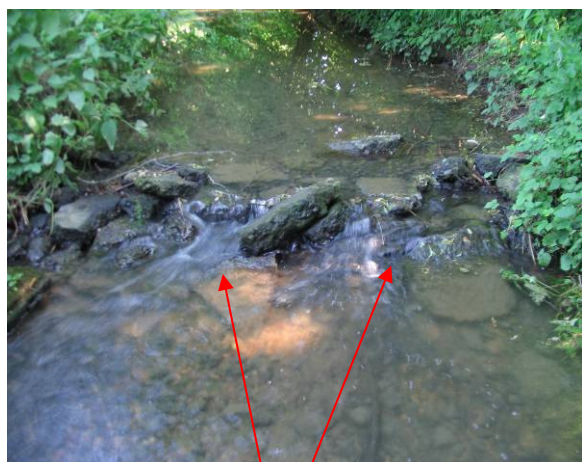
Écoulements diversifiés

L'action sur les seuils constitue une des principales mesures à mettre en place. Elle devra débiter par un travail de communication et de pédagogie à l'intention de l'association de pêche. En effet, la mise en place des seuils est récente (2000) et les pêcheurs sont satisfaits des effets obtenus (trous d'eau). On tentera donc de leur montrer les effets néfastes, en agissant sur 2 ouvrages pour commencer (seuils 2 et 13).

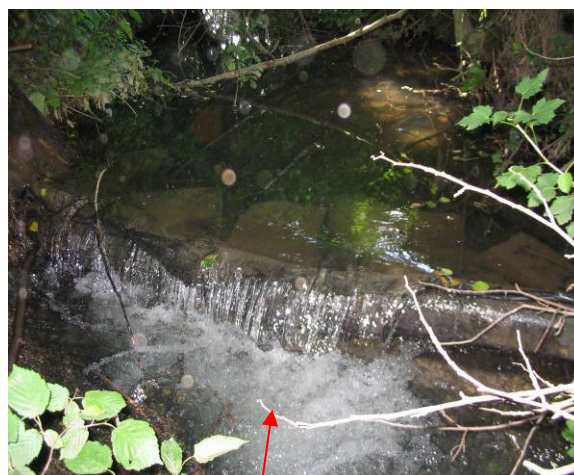
Fosse de dissipation

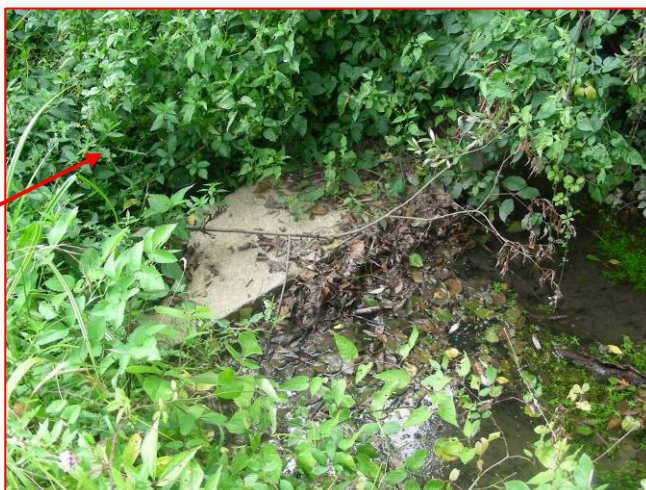
Le seuil 2 bloque l'écoulement de l'eau en période d'étiage. Il en résulte un colmatage amont, avec la matière qui n'est pas exportée ; et un exhaussement progressif derrière le seuil où l'on observe un développement intensif de végétation.

Exhaussement

A terme, on tentera de rétablir la connectivité avec l'écoulement en période d'étiage. Certaines retenues seront néanmoins conservées afin de satisfaire les usages de pêche. L'association de pêche représente en effet les principaux usagers du cours d'eau et il est important qu'elle soit associée à la restauration afin de garantir la pérennité des mesures mises en place (non dégradation, entretien, suivi...).

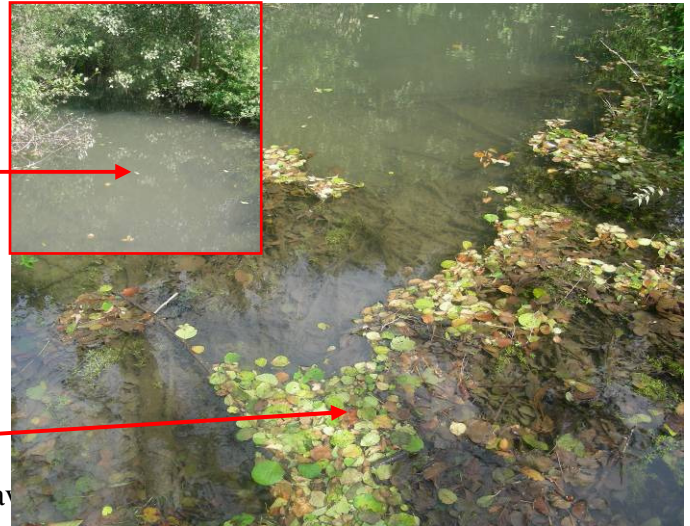
Amas de débris organiques grossiers

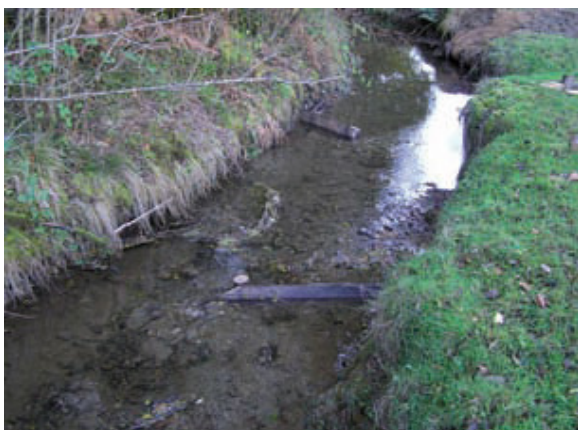
Principe : en rétrécissant la section d'écoulement, on augmente la vitesse de courant et on crée une zone d'eau morte derrière l'épi (diversification des écoulements). La berge opposée est érodée, ce qui entraîne à long terme la formation d'un méandre.

Succession d'épis afin de créer un chenal d'étiage dans le lit mineur

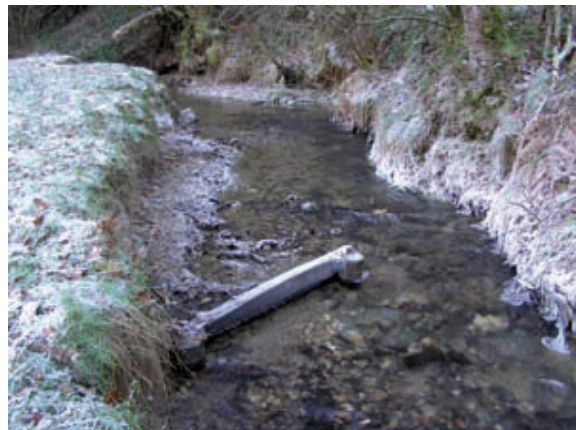
Epi concentrant la lame d'eau vers la rive gauche, riche en abris sous berge

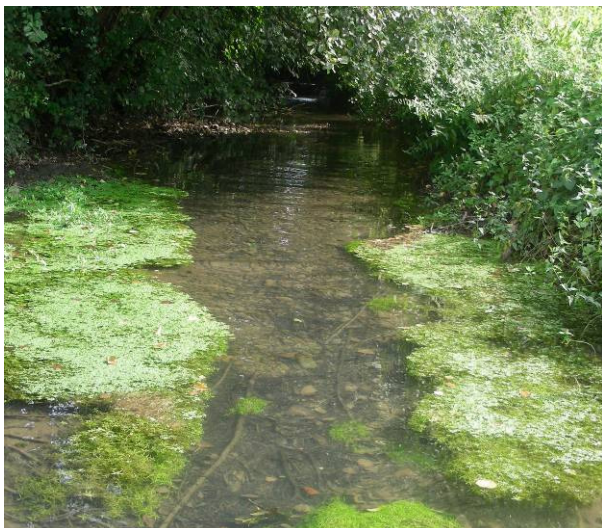
Figure 27 : Localisation des trouées en fonction des hauteurs d'eau et vitesses de courant

Le but de cette opération est de créer des secteurs ensoleillés, avec des vitesses de courant et hauteurs d'eau faible permettant le développement de végétation aquatique propice au développement de l'Agrion (Berle dressée, Cresson de Fontaine, ...).

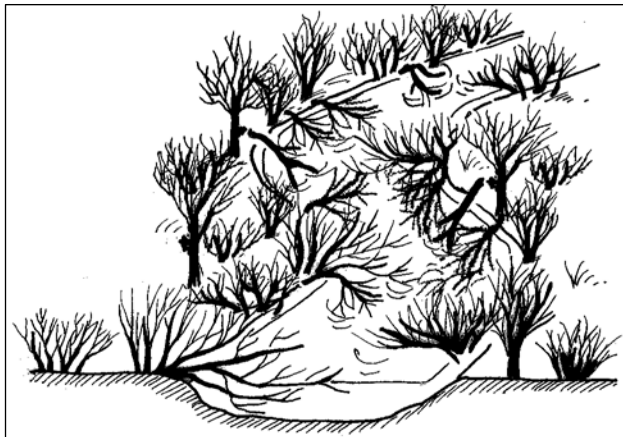
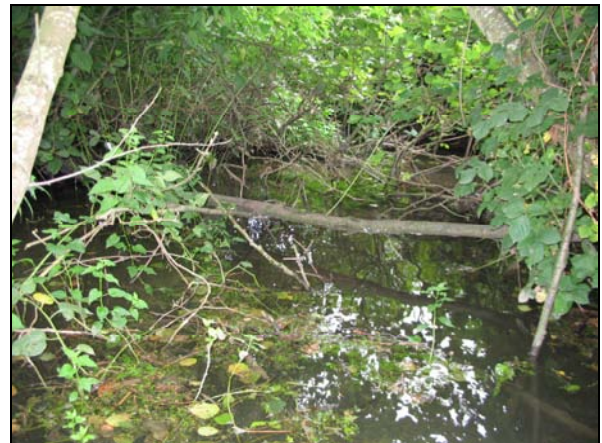
Situation actuelle observée sur certains secteurs : Lit de cours d'eau encombré par la végétation

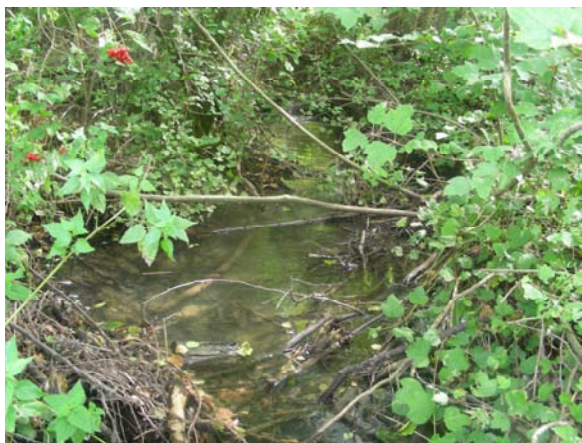
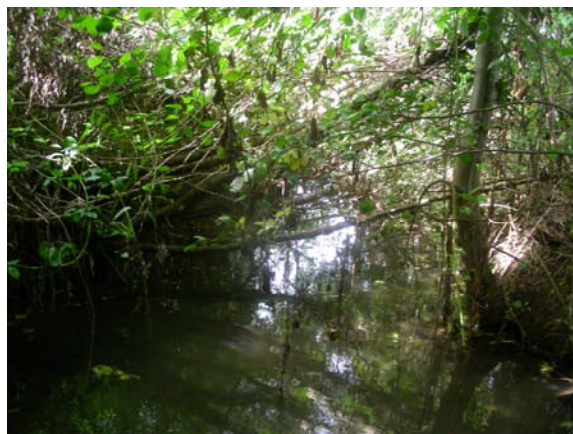
Les arbres morts et déracinés devront faire l'objet d'une action car ils perturbent les écoulements, déstabilisent les berges et sont à l'origine de la formation d'obstacles.

Les bois morts pourront ensuite être recyclés pour réaliser divers aménagements tels que des épis déflecteurs (**Annexe 13**).
