# **SYNDICAT MIXTE DES TERRITOIRES DE CHALARONNE**

## **Etude éco-géomorphologique de la Chalaronne et de ses principaux affluents**

Rapport de phases 1 et 2

**Etude éco-géomorphologique de la Chalaronne et de ses principaux affluents (Relevant et Moignans) de l'Avanon, de la Calonne, et de la Petite Calonne**

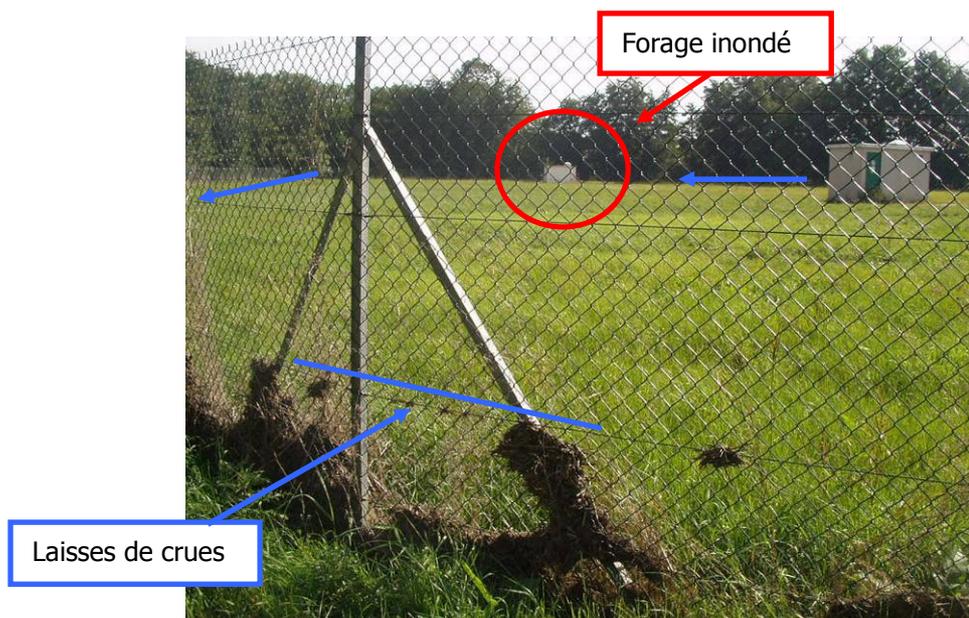
Ce même secteur est également concerné par un problème d'érosion. La commune redoute une érosion plus importante de la Chalaronne qui viendrait déstabiliser le nouveau forage voire recouper le méandre actuel.
